BITACORA ELECTRÓNICA DE OBRA

| | 013 | 17-12-2019 | Saldo de Obra Carretera Rodriguez de Mendoza - Empalme Ruta N.PE-5N (La Calzada), Tramo: Selva Alegre - Empalme Ruta N. PE-5N (La Calzada) | IVONNE NATIVIDAD CHUQUIPIONDO LA TORRE |

REPORTE DEL 17 DE DICIEMBRE 2019

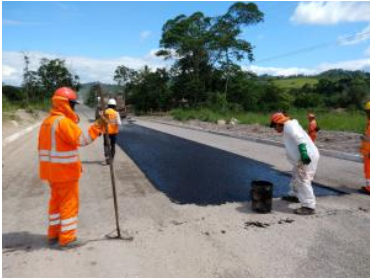
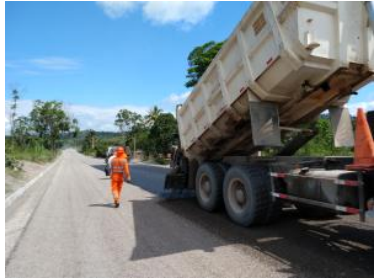
Actividades:
400.00 PAVIMENTOS ASFÁLTICOS
402.A RIEGO DE LIGA
405.B TRATAMIENTO SUPERFICIAL BICAPA
Km 20+660 LD; Km 20+600 a Km 20+640
Segunda Capa Km 20+620 a

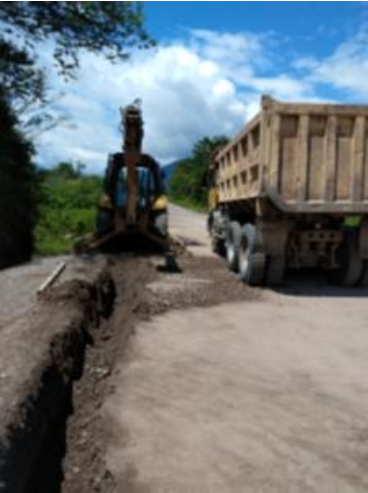
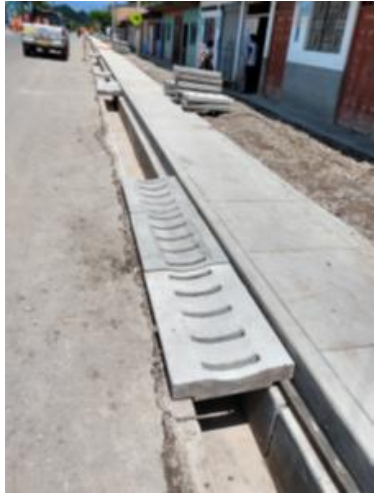
Actividades:
600. OBRAS DE ARTE DE DRENAJE
601.C EXCAVACION NO CLASIFICADA PARA ESTRUCTURAS - CUNETAS
610.E CONCRETO CLASE E (FC=175 Kg/cm2) - CUNETAS
612.A ENCOFRADO Y DESENCOFRADO - CUNETAS

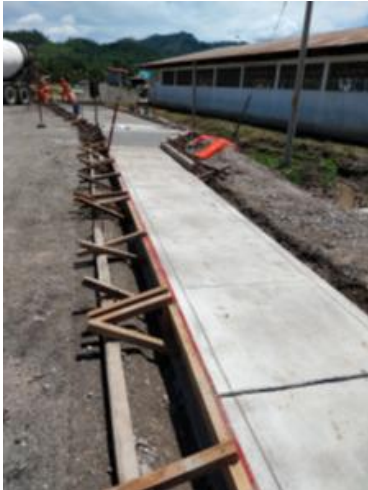
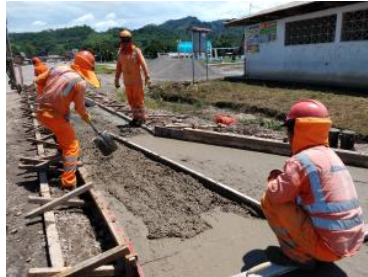
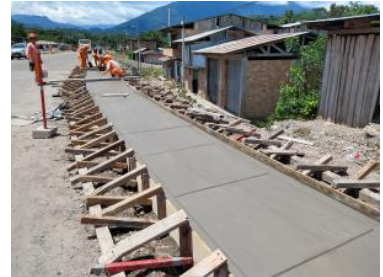
600. OBRAS DE ARTE DE DRENAJE

610.E CONCRETO CLASE E (FC=175 KG/CM2) - VEREDAS
22+320

LI Km 22+380 a Km

612.A ENCOFRADO Y DESENCOFRADO - VEREDAS
22+590; LI

LD Km 22+540 a Km
