## BITACORA ELECTRÓNICA DE OBRA

<b>Confirma Bitacora:</b>	<b>Nro Informe:</b>	<b>Fecha Informe:</b>	<b>Nombre De La Obra:</b>	<b>Personal Encargado:</b>
	013	17-12-2019	Saldo de Obra Carretera Rodriguez de Mendoza - Empalme Ruta N.PE-5N (La Calzada), Tramo: Selva Alegre - Empalme Ruta N. PE-5N (La Calzada)	IVONNE NATIVIDAD CHUQUIPIONDO LA TORRE

REPORTE DEL 17 DE DICIEMBRE 2019

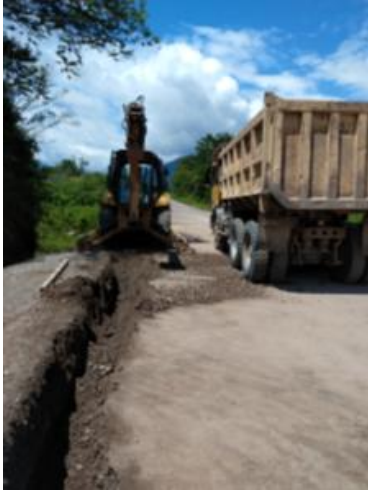
**Foto1:**

600. OBRAS DE ARTE DE DRENAJE  
601.C EXCAVACION NO CLASIFICADA PARA ESTRUCTURAS - CUNETAS  
610.E CONCRETO CLASE E (FC=175 Kg/cm<sup>2</sup>) - CUNETAS  
612.A ENCOFRADO Y DESENCOFRADO - CUNETAS
