# BITACORA ELECTRÓNICA DE OBRA

<b>Confir ma Bitaco ra:</b>	<b>Nro Inform e:</b>	<b>Fecha Informe:</b>	<b>Nombre De La Obra:</b>	<b>Personal Encargado:</b>
014	18-12-2019	18-12-2019	Saldo de Obra Carretera Rodriguez de Mendoza - Empalme Ruta N.PE-5N (La Calzada), Tramo: Selva Alegre - Empalme Ruta N. PE-5N (La Calzada)	IVONNE NATIVIDAD CHUQUIPIONDO LA TORRE

**Asunto:**  
REPORTE DEL 18 DE DICIEMBRE 2019

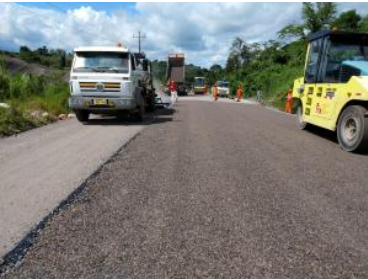
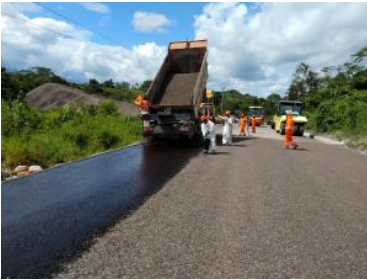
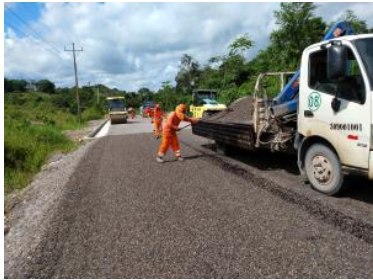
**Actividades:**  
400.00 PAVIMENTOS ASFÁLTICOS  
402.A RIEGO DE LIGA  
405.B TRATAMIENTO SUPERFICIAL BICAPA  
Km 21+800  
421.B EMULSIÓN ASFÁLTICA DE ROTURA RÁPIDA  
Prima Capa Km 21+600 a

**CDescripcion** \_\_\_\_\_:  
07 Obreros + 1 Capataz + 4 Operadores  
01 Camión imprimante + 01 Camión grúa + Camión esparcidora + 01 Rodillo Liso + 01 Rodilla Neumático +  
04 rastrillos + 03 palas

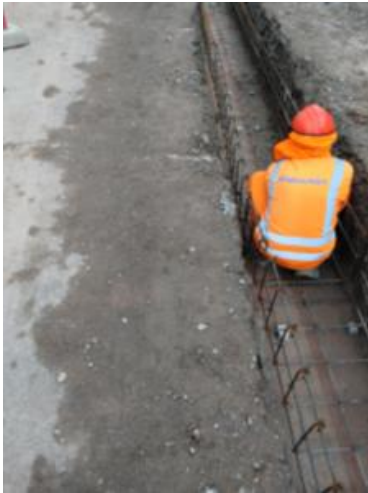
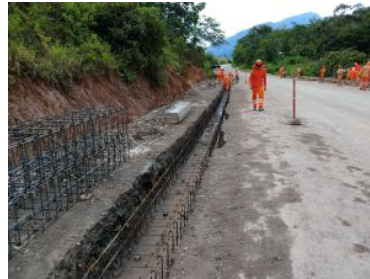
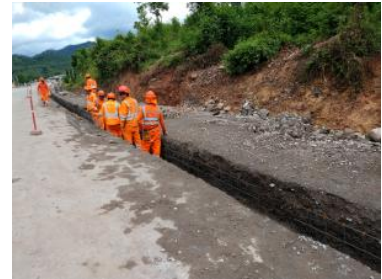
2

600. OBRAS DE ARTE DE DRENAJE

615.A ACERO DE REFUERZO  $f_y=4200$  kg/cm<sup>2</sup> - CUNETAS LI Km 22+525 a Km 22+640

610.E CONCRETO CLASE E ( $FC=175$  Kg/cm<sup>2</sup>) - LI Km 22+520 - Km 22+550

10 Obreros + 1 Capataz + alicate + cizalla

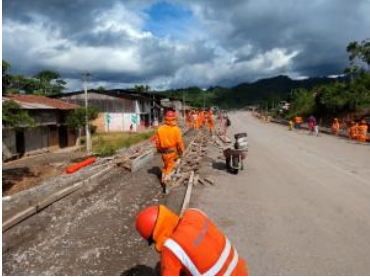
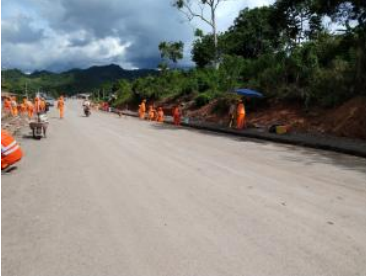
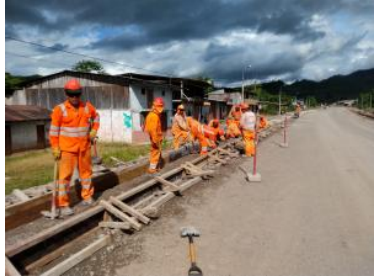
3

**Actividades:**  
600. OBRAS DE ARTE DE DRENAJE  
610.E CONCRETO CLASE E (FC=175 KG/CM2) - VEREDAS LD Km 22+020 a Km 22+575  
612.A ENCOFRADO Y DESENCOFRADO - VEREDAS LD Km 22+590 a Km 22+620

**CDescripcion** \_\_\_\_\_:  
08 Obreros + 01 Capataz + 01 Mixer de Concreto
