# BITACORA ELECTRÓNICA DE OBRA

<b>Confirma Bitacora:</b> Si	<b>Nro Informe:</b> 257	<b>Fecha Informe:</b> 20-12-2019	<b>Nombre De La Obra:</b> Carretera Moquegua - Omate - Arequipa Tramo: II km. 35 al km. 153.50	<b>Personal Encargado:</b> LUZMILA GUERRA MOTTA
---------------------------------	----------------------------	-------------------------------------	---	--

**Asunto:**  
Inspección visual en campo respecto a ejecución de obra.

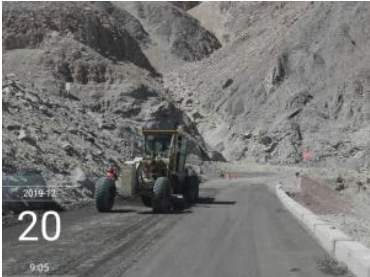
**Foto1:**

- Corte en roca fija (proceso de voladura de rocas) entre los kms 111+775 @ 111+820, el material excedente se transporta al DME ubicado en el km 107+270
- Las actividades de extendido y batido de material para base granular se realizan generalmente en horas de la noche.
- Equipo y maquinaria (de forma general en las actividades descritas): 2 und compresoras, 2 und tractor sobre orugas, 7 und excavadora sobre orugas, 4 und rodillo, 1 und esparcidora de material de base, 3 und motoniveladora, 8 und camión cisterna y 40 volquetes con sus respectivos operadores.
- Personal (de forma general en las actividades descritas): 12 Jefes de grupo, 46 personas (entre auxiliares y ayudantes y 25 vigías.
- Se aprecia controles de calidad en obra por parte de los Consorcios contratista y Supervisor.

- La conformación de DME se realiza en los ubicados en los kms: 53+680, 107+270, 128+080.
- El material para conformación de base granular procede de la cantera rio Tambo ubicada en el km 84+400.
- El material para mejoramiento de suelos a nivel de sub rasante procede de las canteras Pachas y Amata ubicadas en los kms 69+300 y 119+500 respectivamente.

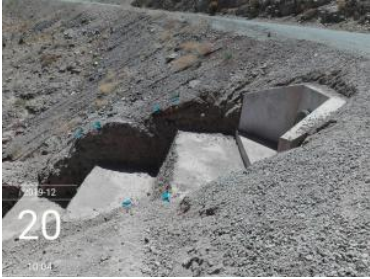
Foto1:

**CDescripcion:**  
Dado la proximidad de las lluvias se ha realizado la inspección visual de las obras de arte (alcantarillas, badenes y puentes) entre los kms 35+000 @ 78+000, por lo que se sugiere:  
•Realizar la limpieza del cauce del Rio Pachas, a fin de evitar riesgos por la temporada de lluvias.  
•Se aprecia que algunas alcantarillas tanto en el cabezal de ingreso y/o salida se encuentran colmatadas, como en el caso de las ubicadas aproximadamente en los siguientes kms 46+626, 63+400, 69+700, 71+220 y 72+010, por lo que sugiere su limpieza a fin de evitar eventualidades.  
•Ninguna de las alcantarillas y badenes verificados presentan emboquillado de acuerdo a la aprobación de mayores metrados realizados.  
•Es preciso indicar que dado la proximidad del plazo autorizado para actividades de reconstrucción por daños por la temporada de lluvias (24.12.2019), no se habrían concluido con dichas actividades
