BITACORA ELECTRÓNICA DE OBRA

Confirma Bitacora: Si
Nro Informe: N°100 - PVN - MJQY - 2019
Fecha Informe: 21-12-2019
Nombre De La Obra: HUANUCO - HUALLANCA (T1)
Personal Encargado: MICHAEL JESUS QUISPE YAURI

OBRA: MEJORAMIENTO Y CONSERVACIÓN POR NIVELES DE SERVICIO Y OPERACIÓN DEL CORREDOR VIAL HUÁNUCO - LA UNIÓN - HUALLANCA - DV. ANTAMINA Y EMP. PE-3N (TINGO CHICO) - NUEVAS FLORES - LLATA - ANTAMINA"

TRAMO I KM 00+000 AL KM 52+920
TRAMO II KM 52+920 AL KM 102+819

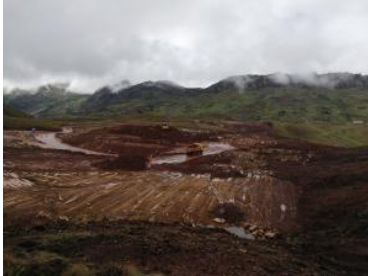
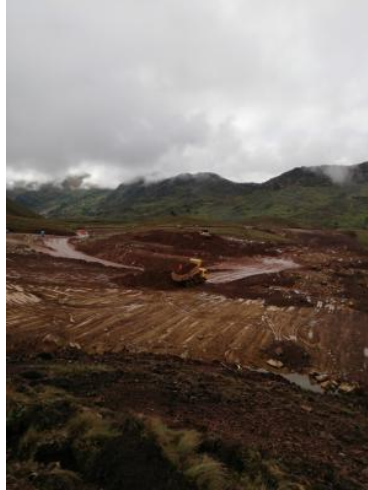
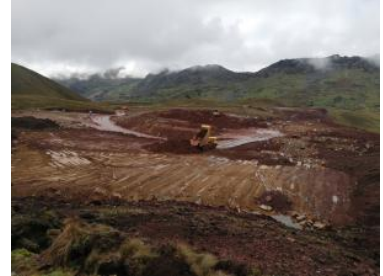
1

Actividades:
700. TRANSPORTES
700.H TRANSPORTE DE ROCA PARA DISTANCIAS MAYORES DE 1000
PROGRESIVA: KM 51+600 Y KM 52+730 LADO C DEL TRAMO I

CDescripcion_____:
PERSONAL UTILIZADO: 17 OPERADORES, 01 CUADRADOR
MAQUINARIA Y EQUIPO UTILIZADO: 16 VOLQUETES, 01 TRACTOR, 01, LUMINARIA, 01 EXCAVADORA

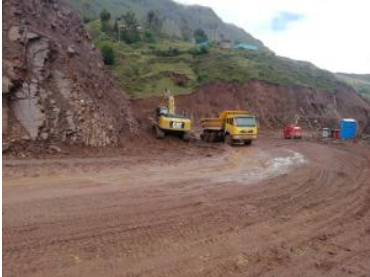
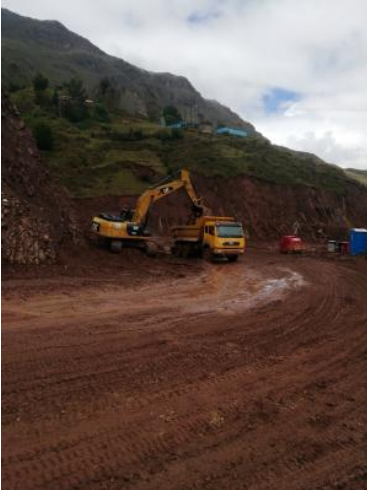
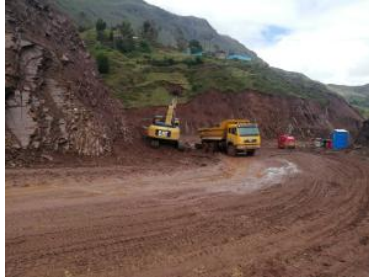
2

Actividades:
200. MOVIMIENTOS DE TIERRA
202.A EXCAVACIÓN EN ROCA FIJA
PROGRESIVAS: KM 11+200, KM 15+690, KM 16+700, KM 24+270, KM 43+700, KM 46+200

CDescripcion _____:
PERSONAL UTILIZADO: 01 ING. PRODUCCIÓN, 01 ING. SEGURIDAD, 01 CAPATAZ, 36 OPERADORES, 06 OFICIALES, 08 VIGÍAS, 12 AYUDANTES
MAQUINARIA Y EQUIPO UTILIZADO: 08 EXCAVADORAS, 02 TRACTOR ORUGA, 02, MARTILLO HIDRÁULICO, 03 CARGADOR FRONTAL, 02 CISTERNAS, 16 VOLQUETES, 01 MOTONIVELADORA, 01 RODILLO, 01 RETRO EXCAVADORA

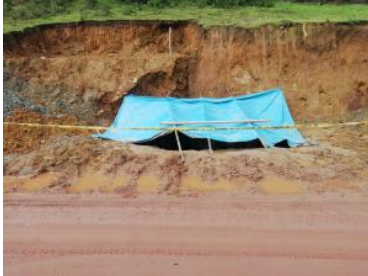
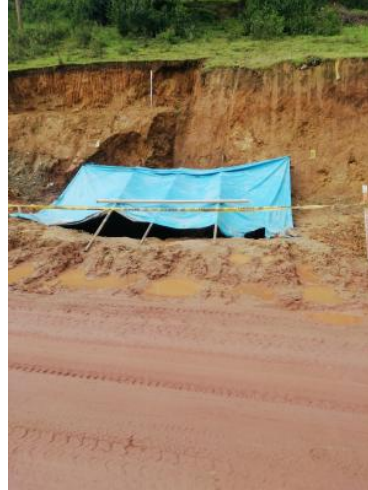
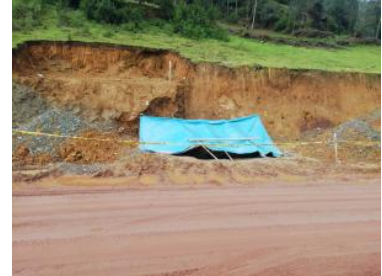
3

500. DRENAJE

519. A TUBERÍA DE TMC DIÁMETRO 48"

PROGRESIVAS: KM 36+140, KM 49+450, KM 49+700, KM 51+080, KM 51+600

PERSONAL UTILIZADO: 08 OPERARIOS, 06 OFICIALES, 04 PEÓN

MAQUINARIA Y EQUIPO UTILIZADO: 02 MOTOBOMBA DE 8", HERRAMIENTAS
MANUALES

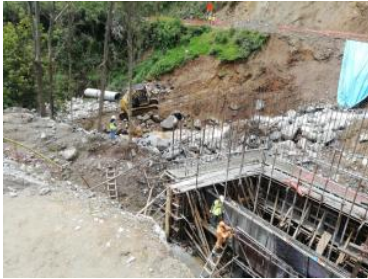
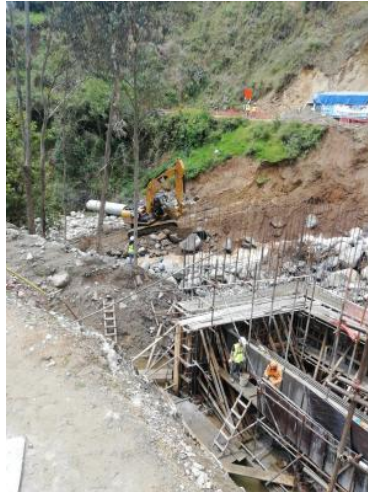
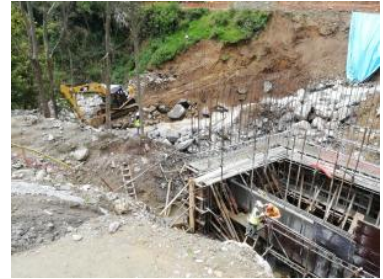
4

1000 Puentes
1000.E PUENTE CHINCHAN
1000.G PUENTE SHIRAGRA
PROGRESIVAS: KM 34+612 Y KM 26+339

PUENTE CHINCHAN: 01 CAPATAZ, 02 OPERARIOS, 02 OFICIAL, 04 PEONES

PUENTE SHIRAGRA: 01 CAPATAZ, 02 OPERARIOS, 01 OFICIALES, 01 PEÓN

MAQUINARIA Y EQUIPO UTILIZADO: 01 EXCAVADORA, 01 MOTOBOMBA DE 8"
