BITACORA ELECTRÓNICA DE OBRA

Confirma Bitacora: Si	Nro Informe: N°00 5 - PVN - MJQ Y - 2019	Fecha Informe: 28-12-2019	Nombre De La Obra: HUANUCO - HUALLANCA (T1)	Personal Encargado: MICHAEL JESUS QUISPE YAURI
---------------------------------	--	-------------------------------------	--	---

OBRA: MEJORAMIENTO Y CONSERVACIÓN POR NIVELES DE SERVICIO Y OPERACIÓN DEL CORREDOR VÍAL HUÁNUCO - LA UNIÓN - HUALLANCA - DV. ANTAMINA Y EMP. PE-3N (TINGO CHICO) - NUEVAS FLORES - LLATA - ANTAMINA"

TRAMO I KM 00+000 AL KM 52+920
TRAMO II KM 52+920 AL KM 102+819

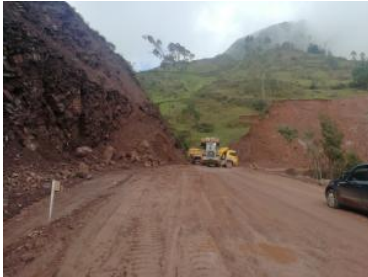
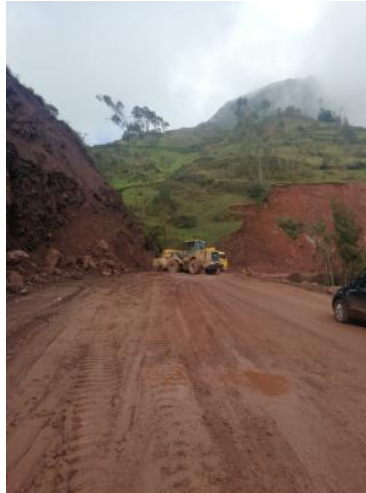
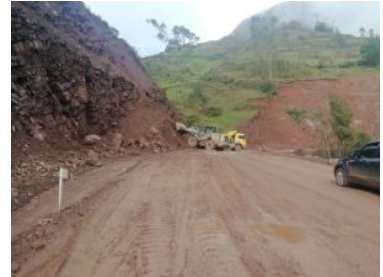
200. MOVIMIENTO DE TIERRAS
203.A REMOCIÓN DE DERRUMBES
PROGRESIVA: KM 47+260 TRAMO I

PERSONAL UTILIZADO: 02 OPERADORES
MAQUINARIA Y EQUIPO UTILIZADO: 01 CARGADOR FRONTAL, 01 VOLQUETE

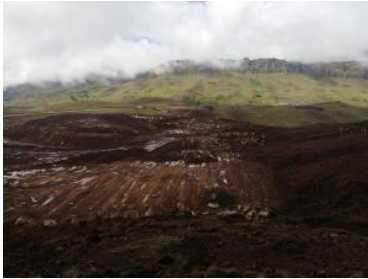
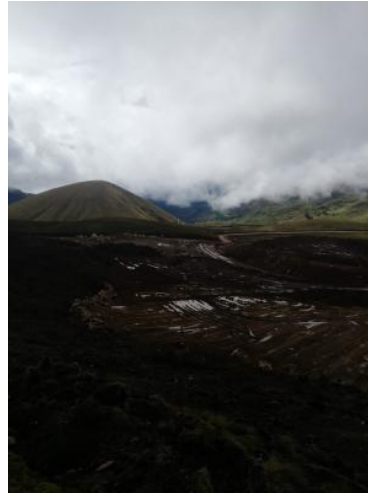
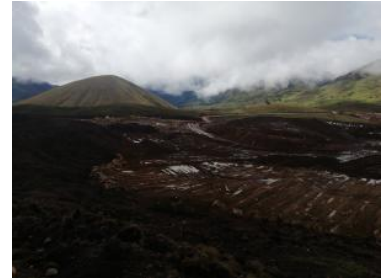
700.H TRANSPORTE DE ROCA PARA DISTANCIAS MAYORES DE 1000
PROGRESIVA: KM 51+600 Y KM 52+730 LADO C DEL TRAMO I

PERSONAL UTILIZADO: 00 PERSONAL

MAQUINARIA Y EQUIPO UTILIZADO: 00 MAQUINARIA Y 00 EQUIPOS

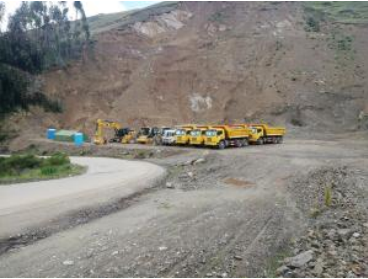
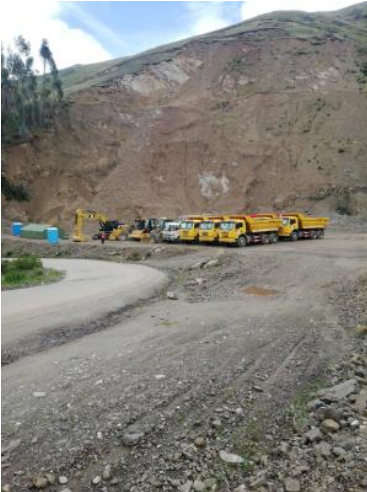
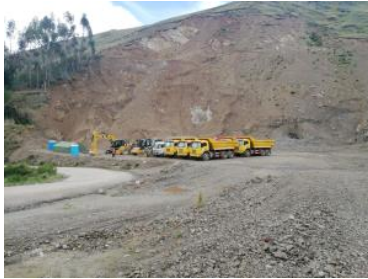
Actividades:
100 . OBRAS PRELIMINARES
101. A MOVILIZACIÓN Y DES MOVILIZACIÓN DE EQUIPO
PROGRESIVA: KM 57+780 TRAMO II, CAMPAMENTO DE EQUIPOS PESADOS PARA TRABAJAR EN CASO SE EMERGENCIA

CDescripcion _____:
PERSONAL UTILIZADO: 00 PERSONAL
MAQUINARIA Y EQUIPO UTILIZADO: 05 VOLQUETES, 01 CISTERNA, 01 MOTONIVELADORA, 01 RODILLO, 01 GRÚA, 01 RETRO EXCAVADORA, 01 CARGADOR FRONTAL, 01 CAMIONETA.

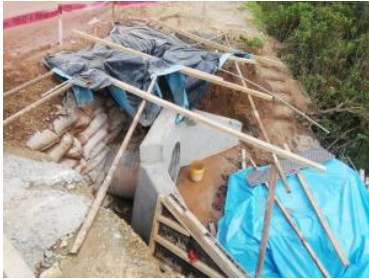
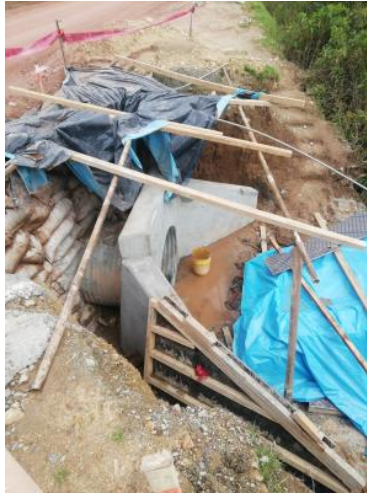
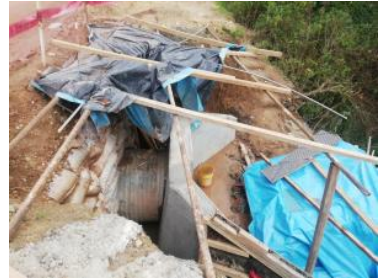
Actividades:
500. DRENAJE
519. A TUBERÍA DE TMC DIÁMETRO 48"
PROGRESIVAS: KM 36+140, KM 49+450, KM 49+700, KM 51+080, KM 51+600

CDescripcion_____:
PERSONAL UTILIZADO: 00 PERSONAL
MAQUINARIA Y EQUIPO UTILIZADO: 00 MAQUINARIA, 00 EQUIPOS

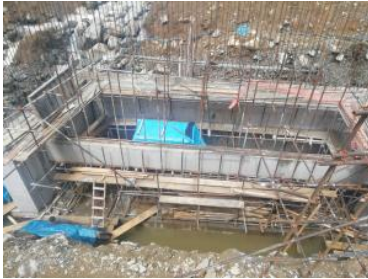
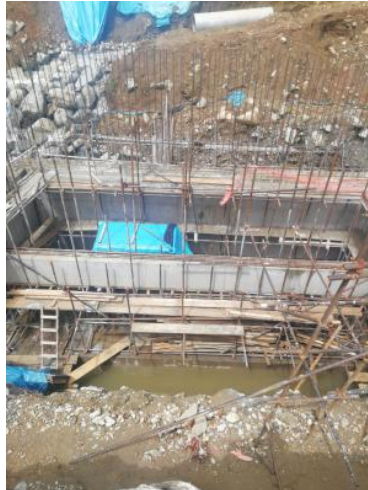
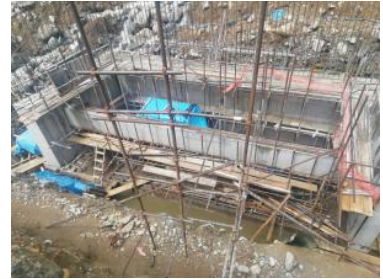
1000 PUENTES
1000.E PUENTE CHINCHAN
1000.G PUENTE SHIRAGRA
PROGRESIVAS: KM 34+612 Y KM 26+339

PERSONAL UTILIZADO:
PUENTE CHINCHAN: 00 PERSONAL
PUENTE SHIRAGRA: 00 PERSONAL
MAQUINARIA Y EQUIPO UTILIZADO: 00 MAQUINARIA Y 00 EQUIPOS
