BITACORA ELECTRÓNICA DE OBRA

Confirma Bitacora: Si	Nro Informe: 027	Fecha Informe: 04-01-2020	Nombre De La Obra: Saldo de Obra Carretera Rodriguez de Mendoza - Empalme Ruta N.PE-5N (La Calzada), Tramo: Selva Alegre - Empalme Ruta N. PE-5N (La Calzada)	Personal Encargado: IVONNE NATIVIDAD CHUQUIPIONDO LA TORRE
---------------------------------	----------------------------	-------------------------------------	---	--

REPORTE DEL 04 DE ENERO 2020

Panel Fotográfico de la Bitacora de Obras

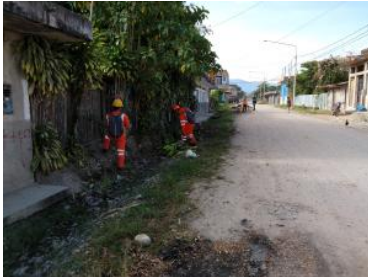
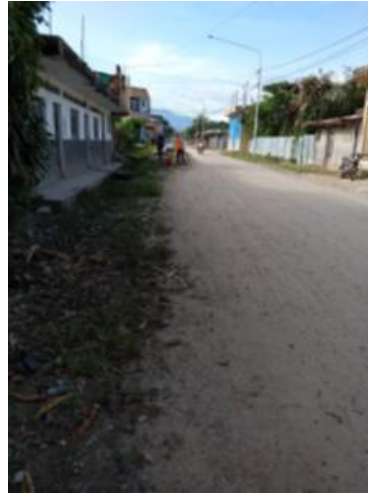
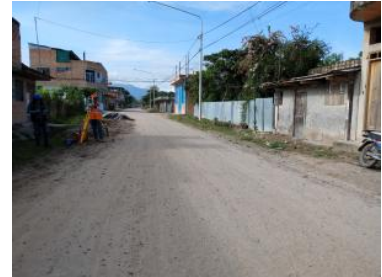
1

100.00 OBRAS PRELIMINARES 102.A TOPOGRAFÍA Y GEOREFERENCIACION
Replanteo de estadas y cotas de corte y relleno.

Con 01 Oficial + 04 Ayudantes + 01 estación total + 01 prisma + 02 radios + 01 machete,
Se inicio en la progresiva Km 12+180

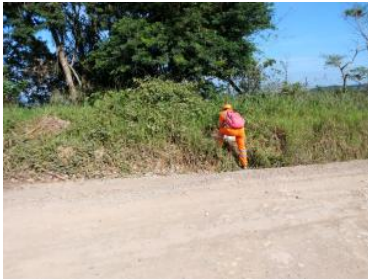
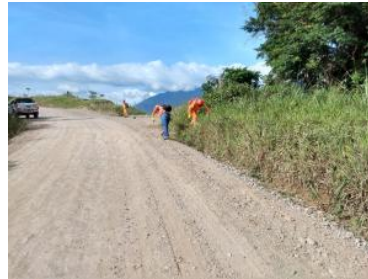
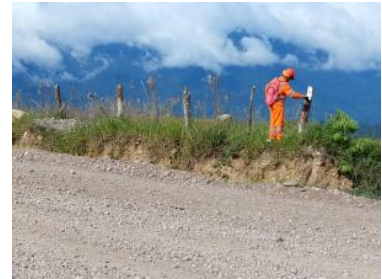
2

100.00 OBRAS PRELIMINARES
102.A TOPOGRAFÍA Y GEOREFERENCIACION
Medida y Repintado de Progresivas

Con 01 Oficial + 04 Ayudantes + wincha + 02 pinceles + 01 machete, Se continuo en la progresiva Km 14+800, con

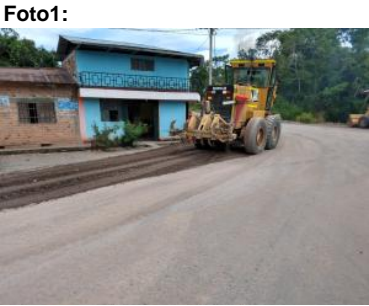
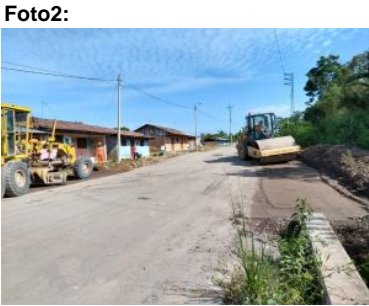
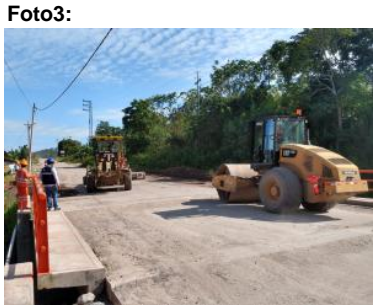
3

Actividades:
300. SUB BASES Y BASES
302.B BASE PARA VEREDAS Y CUNETAS Para veredas en la progresiva Km 20+000 a Km 20+080 ambos lados; y para las cunetas desde la progresiva Km 20+025 a Km 20+090 lado izquierdo.

CDescripcion_____:
01 Rodillo liso + 01 Motoniveladora + 01 Cisterna de agua + 01 Camabaja + 01 Retroexcavadora + 01 Ayudante

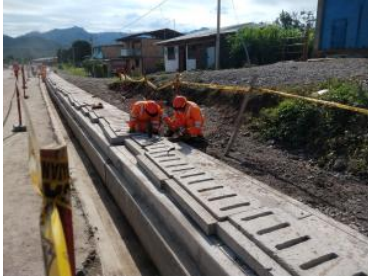
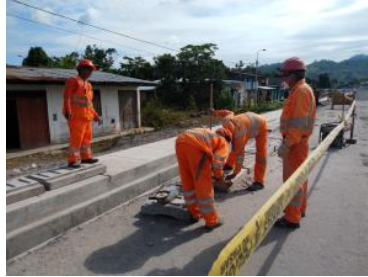
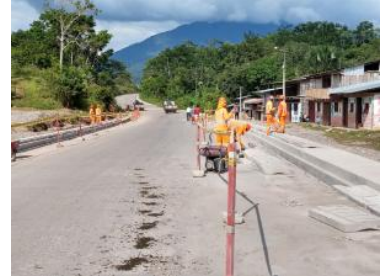
4

600. OBRAS DE ARTE DE DRENAJE

635.B CUNETAS RECTANGULARES Se continua con limpieza y sellado de juntas con asfalto para realizar la colocación de las tapa prefabricadas en las cunetas rectangulares en ambos lados

01 Oficial + 10 Obreros + 02 palas + 04 escobas + 02 carretillas + 01 compresora + 02 espátulas

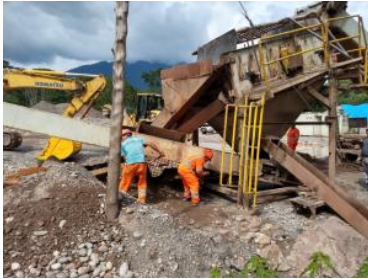
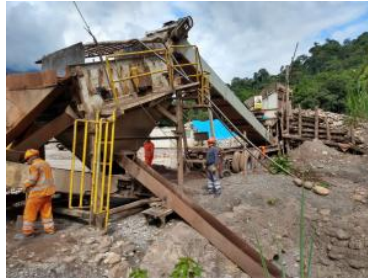
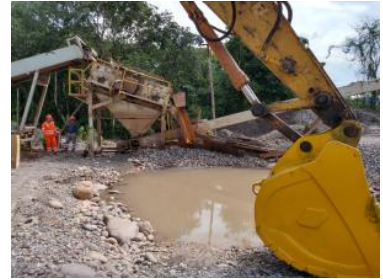
5

Planta chancadora

Se observa limpieza y mantenimiento en la chancadora con 01 oficial + 02 obreros + 01 excavadora
