MINISTERIO DE TRANSPORTES Y COMUNICACIONES

## BITACORA ELECTRÓNICA DE OBRA

<b>Confirma Bitacora:</b> Si	<b>Nro Informe:</b> 001	<b>Fecha Informe:</b> 03-01-2020	<b>Nombre De La Obra:</b> Construccion y Mejoramiento de la Carretera llave-Mazocruz	<b>Personal Encargado:</b> CUTIPA MONZON NESTOR ARNULFO
---------------------------------	----------------------------	-------------------------------------	---	---

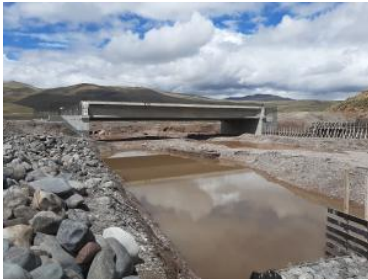
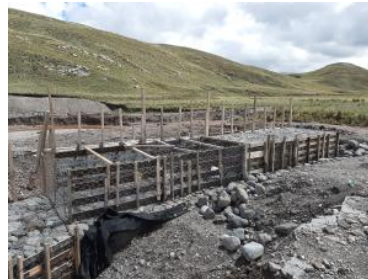
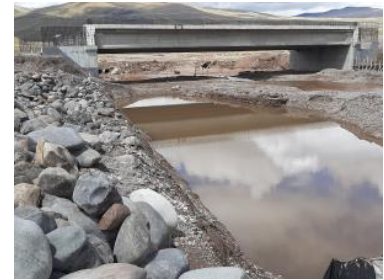
SE TIENE EL PUENTE LLINQUI QUE SE UBICA EN LA PROGRESIVA KM 33+760 DE LONGITUD 36.30 M.

SE PUEDE VER QUE EL INCREMENTO DEL CAUDAL DEL RÍO TIENE BASTANTE ARRASTRE DE SÓLIDOS, POR LO QUE SE RECOMIENDA HABILITAR EN EL MENOR PLAZO POSIBLE.

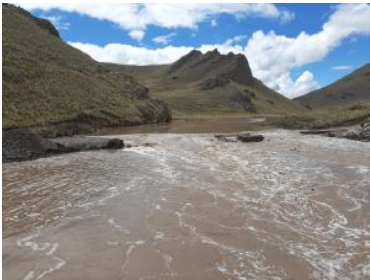
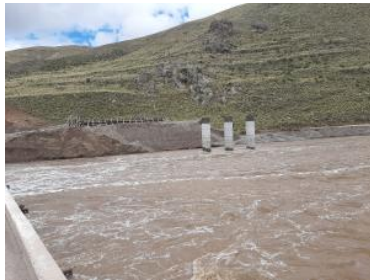
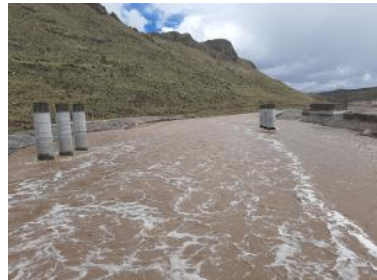
8)INCIDENTES: SE TIENE LLUVIA TODO EL DÍA, LO QUE PERMITIÓ EL ARRASTRE DE UNA TUBERÍA TMC QUE SERVIA DE DESVÍO AGUAS ARRIBA DEL PUENTE UNTAVE.

SE TIENE EL PUENTE UNTAVE EN EL KM 40+050 Y DE 90.00 M DE LUZ, SE TIENE A LA FECHA LOS DOS ESTRIBOS Y LOS DOS PILARES INTERMEDIOS.

SE APRECIA QUE EL RÍO HUENQUE A AUMENTADO EL CAUDAL CONSIDERABLEMENTE, TANTO QUE A ARRASTRADO UNA TUBERÍA TMC QUE ESTUVO ENTRE TRES COMO DESVIÓ DEL PUENTE PARA EL CRUCE DE MAQUINARIA PESADA, YA QUE EL PUENTE EXISTENTE SOLO PUEDEN CRUZAR CAMIONES DE HASTA 4 TN.

ADEMAS SE RECOMIENDA QUE DEBE VERIFICAR LOS PUENTES Y LUGARES VULNERABLES POR ACCIÓN DE LA CRECIDA DE LOS RÍOS.

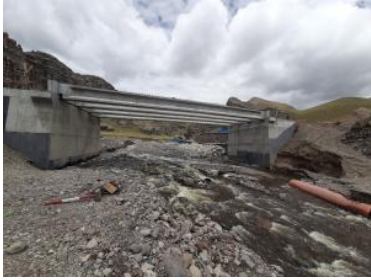
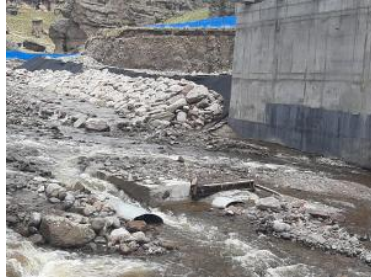
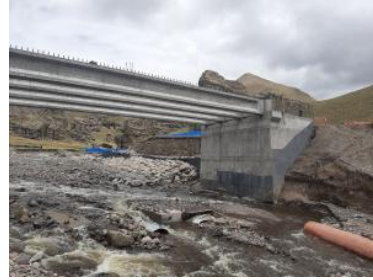
SE VERIFICO EL PUENTE CHILLIHUA UBICADO EN LA PROGRESIVA KM 46+929 Y 26.60 M DE LUZ.

TAMBIÉN SE APRECIA EL INCREMENTO DEL CAUDAL CON ARRASTRE DE SÓLIDOS, POR LO QUE SE RECOMIENDA VERIFICAR LOS ESTRIBOS PARA SU DEFENSA DE CUALQUIER EVENTUALIDAD COMO SOCAVACIÓN.
