BITACORA ELECTRÓNICA DE OBRA

REGISTRO DE LA BITACORA Y FOTO DEL CUADERNO DE OBRA

Confir ma Bitaco ra: Si	Nro Inform e: 003	Fecha Informe: 06-01-2020	Nombre De La Obra: Construccion y Mejoramiento de la Carretera llave- Mazocruz	Personal Encargado: CUTIPA MONZON NESTOR ARNULFO
-------------------------------------	----------------------------	------------------------------	---	--

REPORTE DEL LUNES 06 DE ENERO DEL 2020

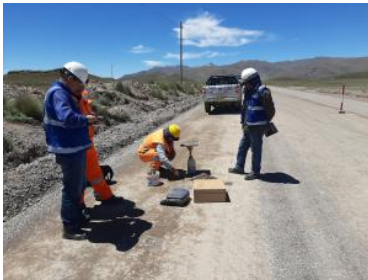
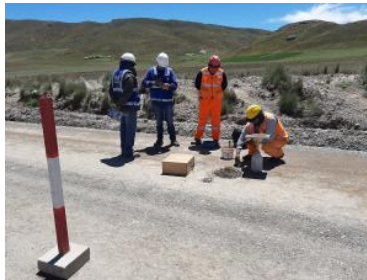
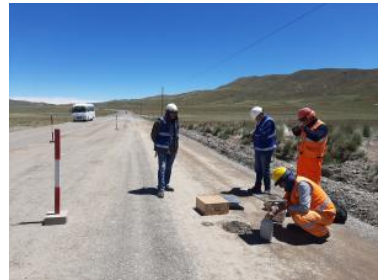
1

400 CAPAS ANTICONTAMINANTES SUB BASE Y BASE
402 A SUB BASE GRANULAR EN LA PROGRESIVA KM 29+300 HASTA LA PROGRESIVA 29+400
CONTROL DE DENSIDAD DE CAMPO CONO DE ARENA

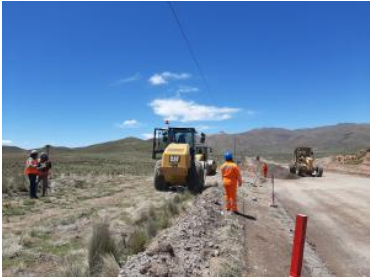
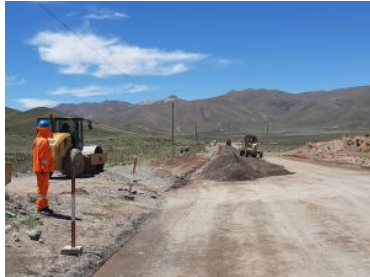
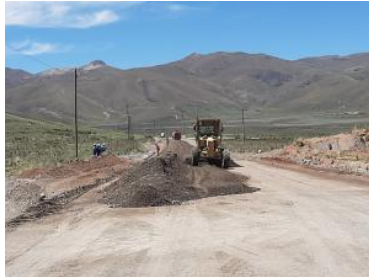
2

Actividades:
200 MOVIMIENTO DE TIERRAS
205 A TERRAPLENES SUB RASANTE PROGRESIVA KM 30+400 HASTA EL KM 30+530

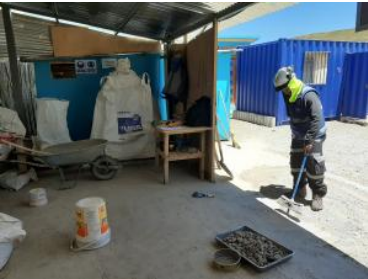
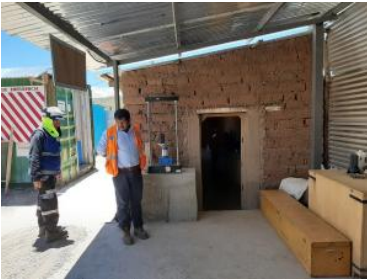
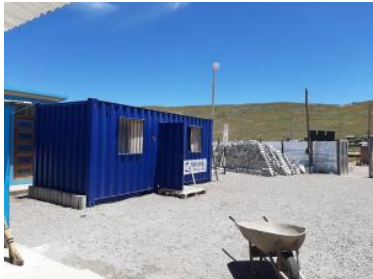
3

Actividades:
LABORATORIO DE SUELOS Y CONCRETO EN YARIHUANI KM 36+000 LADO IZQUIERDO
COMPACTACIÓN PROCTOR DE CONTROL DE MÁXIMA DENSIDAD Y HUMEDAD OPTIMA DE MATERIAL PARA CORONA DE LA CANTERA N° 04

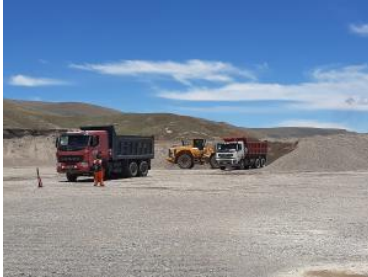
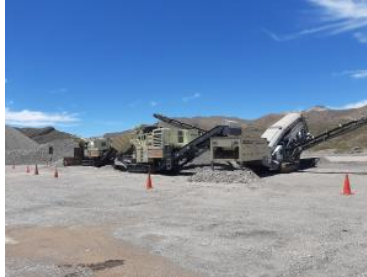
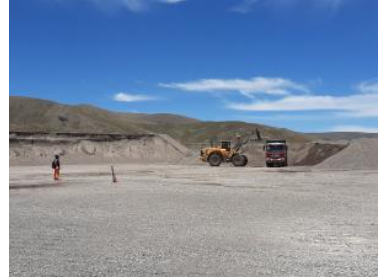
4

700 TRANSPORTE
 700.B TRANSPORTE DE MATERIALES GRANULARES PARA DISTANCIAS MAYORES A 1000M
 MATERIAL PREPARADO PARA SUB BASE DE LA CANTERA N° 04 UBICADO EN LA PROGRESIVA KM 37+400

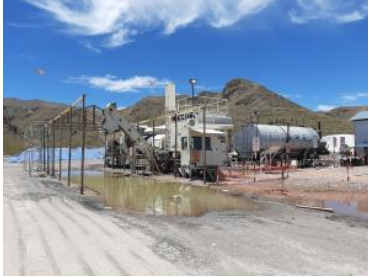
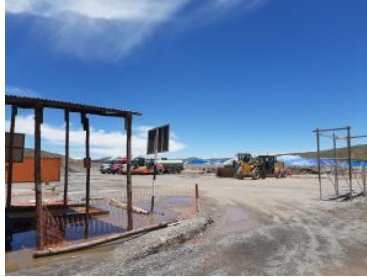
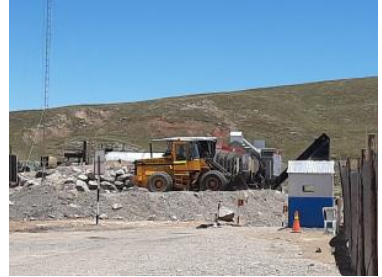
5

Actividades:
PLANTA DE PRODUCCIÓN DE MEZCLA DE ASFALTO EN CALIENTE

CDescripcion_____:
SE TIENE DOS PLANTAS :
- TEREX MAGNUN 140
- TICEL TAMBIÉN MÓVIL

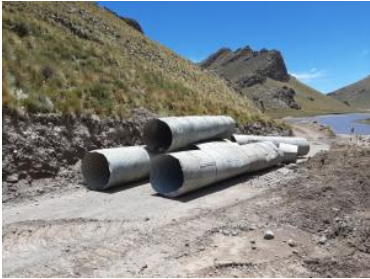
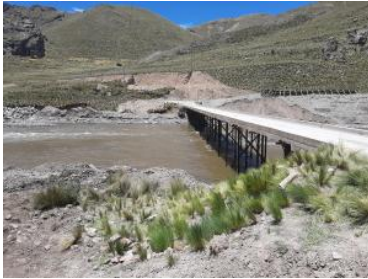
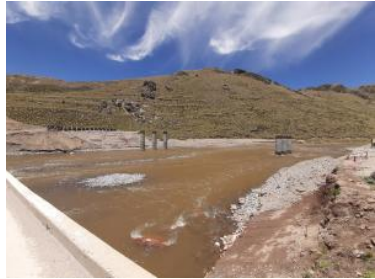
6

Actividades:
INCIDENTE: PUENTE UNTAVE UBICADO EN LA PROGRESIVA KM 40+050

CDescripcion _____:
LAS TRES TMC QUE FUERON ARRASTRADAS DEL DESVÍO PROVISIONAL FUERON RETIRADAS COMO SE APRECIA EN LAS FOTOGRAFÍAS, ESTAS TUBERÍAS ESTABAN ATASCADOS EN EL PUENTE EXISTENTE EN LA CEPA DE RIELES.
