BITACORA ELECTRÓNICA DE OBRA

REGISTRO DE LA BITACORA Y FOTO DEL CUADERNO DE OBRA

Confirma Bitacora: Si	Nro Informe: 267	Fecha Informe: 08-01-2020	Nombre De La Obra: Carretera Moquegua - Omate - Arequipa Tramo: II km. 35 al km. 153,50	Personal Encargado: LUZMILA GUERRA MOTTA	
Foto Bitacora:	Foto Bitacora 2:	Foto Bitacora 3:	Foto Bitacora 4:	Foto Bitacora 5:	Foto Bitacora 6:

Inspección visual en campo respecto a ejecución de obra.

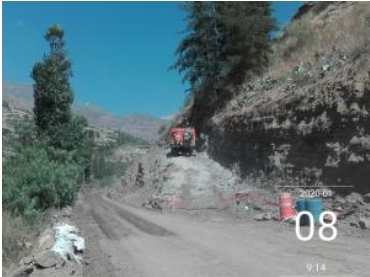
Foto1:

- 61+500 @ 60+000 (sub rasante)
- 63+400 @ 63+000 (refine de base, el extendido de material se realizó en horas de la noche del 6.01.2020)
- 67+970 @ 68+000 (conformación de banqueteta)
- 74+000 @74+180 (excavación - corte en roca suelta y material suelto)
- 111+780 @ 111+860 y 112+120 @ 112+160 (perforación en banqueteta)
- 112+200@112+250 (excavación –corte en roca y material suelto aparentemente)
- 110+000 @ 110+850 y 111+000 @ 112+000 (mantenimiento de vías)
- 128+600 @ 128+680 (perforación en talud superior)
- 128+900 @ 129+380 (corte a nivel de piso, y acopio de material para mejoramiento de suelos)
- 137+300@ 137+600 (mejoramiento de suelos a nivel de sub rasante)
- Explotación de canteras Amata y Pachas.
- Conformación de DME ubicados en los kms 53+680, 79+900 y 107+270

- Equipo y maquinaria (de forma general en los tramos descritos): 1 und tractor sobre orugas, 1 und rock drill, 2 und compresoras, 3 und excavadora sobre orugas, 5 und rodillo, 4 und motoniveladora, 3 und camión cisterna y 50 volquetes con sus respectivos operadores.
- Personal (de forma general en los tramos descritos): 13 Jefes de grupo, 44 personas (entre auxiliares y ayudantes y 20 vigías)
- La conformación de DME se realiza en los ubicados kms: 53+600, 79+900 y 107+270
- Se realiza de forma permanente el control de niveles por parte del Consorcio

- El material para mejoramiento de suelos a nivel de sub rasante ejecutada entre los kms 137+300@ 137+600 procede de la cantera Amata ubicada en el km 119+500
- Se verifica controles de calidad por parte del personal de campo de los Consorcios Contratista y Supervisor.

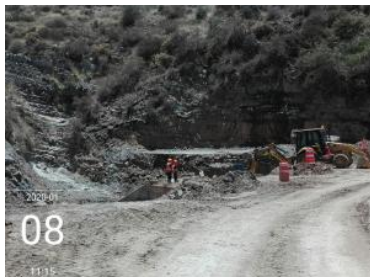
Foto1:

- 83+239 (relleno de alcantarilla tipo TMC)
- 82+007 (relleno de alcantarilla tipo TMC)
- 144+724 (relleno de alcantarilla tipo MCA)
- 125+450 @ 125+470 (limpieza de badén y excavación de uñas para losa de aproximación)
- 125+625 @ 125+645 (limpieza de badén y excavación de uñas para losa de aproximación)
- 100+350 @ 100+ 410 (limpieza y excavación para muro de contención)
- Pontón Tamaña (limpieza de cauce de rio y excavación de uñas para losa de aproximación)

- Equipo y maquinaria (de forma general en los tramos descritos): 2 retro excavadora sobre neumático y 2 und de volquetes con sus respectivos operadores y 10 und de vibro pisón manual.
- Personal (de forma general en los tramos descritos): 6 Jefes de grupo, 30 personas (entre auxiliares y ayudantes y 8 vigías)
- Se realiza actividades de limpieza y excavación de uñas para losa de aproximación en pontón Tamaña, al respecto se verifica presencia de óxido en las varillas de acero dejadas como arranque, sugiriéndose su limpieza.
