## BITACORA ELECTRÓNICA DE OBRA

<b>Confirma Bitacora:</b> Si	<b>Nro Informe:</b> 06	<b>Fecha Informe:</b> 21-01-2020	<b>Nombre De La Obra:</b> Carretera Oyon - Ambo, Tramo I: Oyon - Desvío Cerro de Pasco	<b>Personal Encargado:</b> NATALY SUSI CABALLON PAUCAR
---------------------------------	---------------------------	-------------------------------------	---	---

INFORME N°06

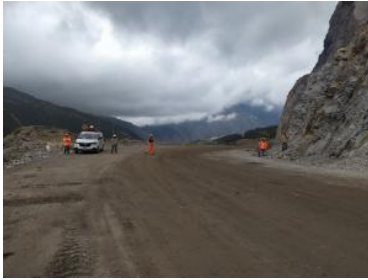
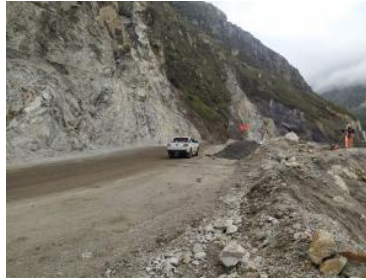
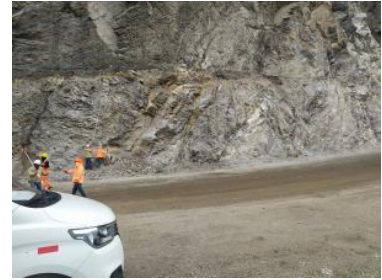
1

CONTROLES TOPOGRÁFICOS DE SECCIÓN DE VÍA DEL KM140+000-KM140+450

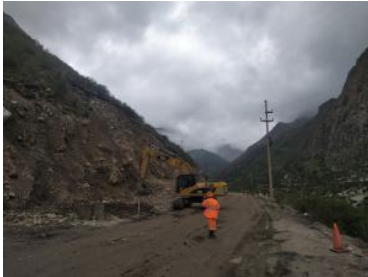
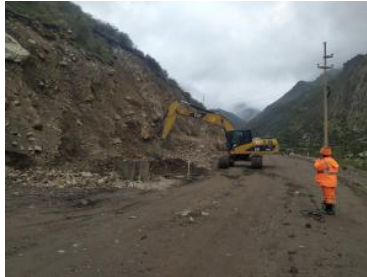
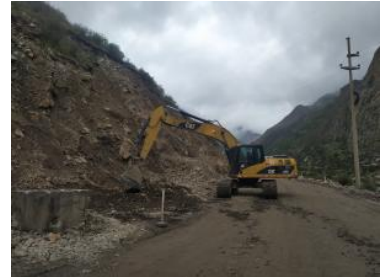
2

**CDescripcion\_\_\_\_\_:**  
MOVIMIENTO DE TIERRA EN EL KM 141+820

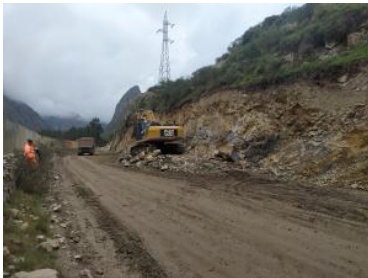
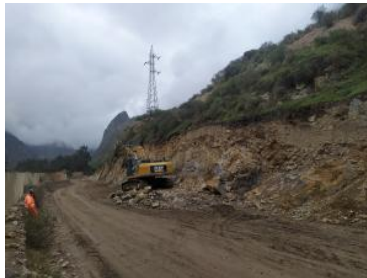
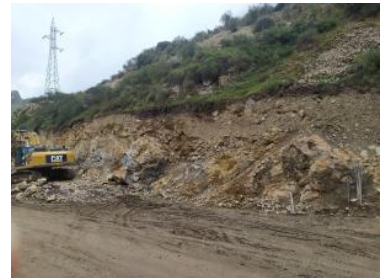
3

**CDescripcion\_\_\_\_\_:**  
MOVIMIENTO DEL MATERIAL DESPUÉS DE LA EJECUCIÓN DE VOLADURA  
UBICADO EN EL KM 143+650-KM 143+700

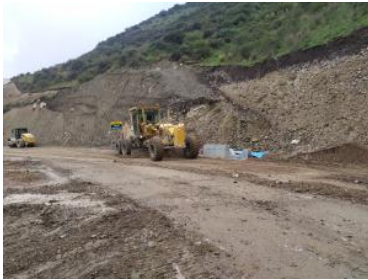
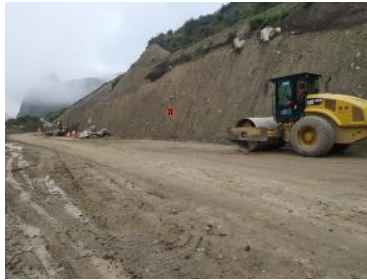
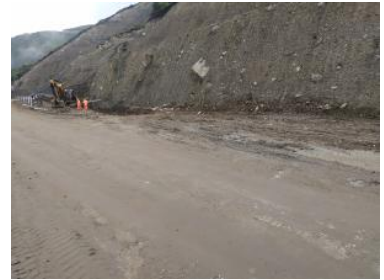
4

**CDescripcion\_\_\_\_\_:**  
 MEJORAMIENTO VIAL: CONFORMACIÓN Y COMPACTADO DEL KM 144+700 - KM 144+788.

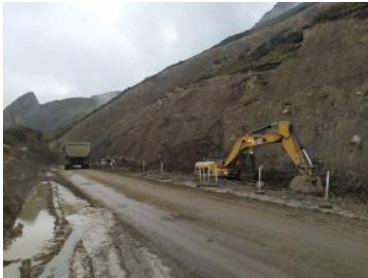
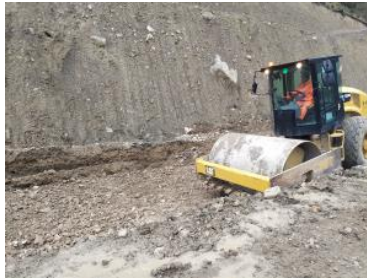
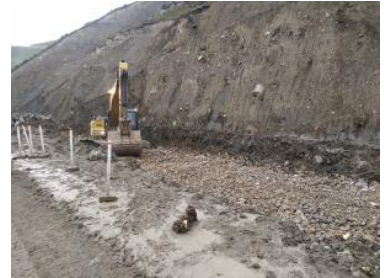
5

**CDescripcion\_\_\_\_\_:**  
 MEJORAMIENTO VIAL: CONFORMACIÓN TERRAPLÉN Y COMPACTADO DEL KM 144+640- Km 144+680
