BITACORA ELECTRÓNICA DE OBRA

Confir ma Bitaco ra: Si
Nro Informe: 07
Fecha Informe: 22-01-2020
Nombre De La Obra: Carretera Oyon - Ambo, Tramo I: Oyon - Desvío Cerro de Pasco
Personal Encargado: NATALY SUSI CABALLON PAUCAR

Asunto:
INFORME N°07

Panel Fotográfico de la Bitacora de Obras

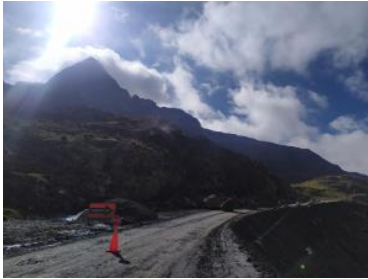
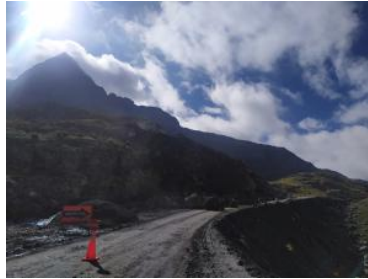
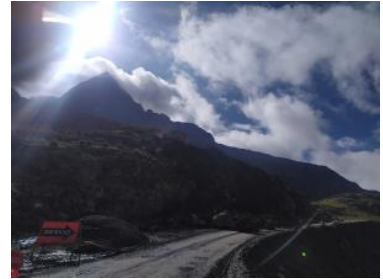
- Desquinche para trabajos de voladura ubicado en el Km 161+050, los trabajos que se realizan en este tramo son en convenio con la Mina Buenaventura a cargo del Consorcio Vial Oyon.

DESQUINCHE PARA TRABAJOS DE VOLADURA UBICADO EN EL KM 161+050.

DESQUINCHE PARA TRABAJOS DE VOLADURA UBICADO EN EL KM 161+050, LOS TRABAJOS QUE SE REALIZAN EN ESTE TRAMO SON EN CONVENIO CON LA MINA BUENAVENTURA A CARGO DEL CONSORCIO VIAL OYON.

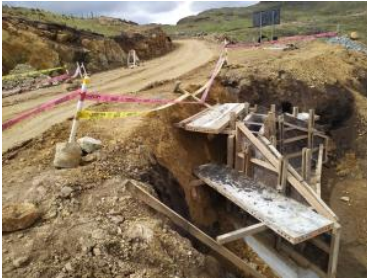
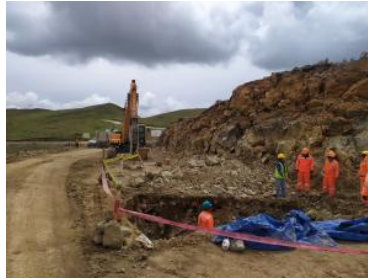
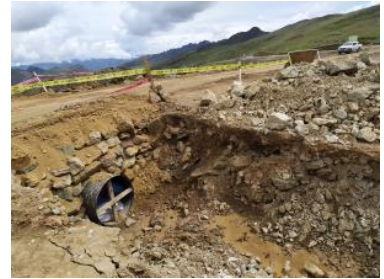
ENCOFRADO DE CAJA DE SALIDA Y LIMPIEZA DEL ÁREA DE LA CAJA RECEPTORA EN ALCANTARILLA TMC Ø 36 KM180+998.

ALCANTARILLA TMC Ø 36 KM180+998, SE REALIZO LOS TRABAJOS DE ENCOFRADO EN LA CAJA DE SALIDA, LIMPIEZA EN CAJA RECEPTORA PARA REALIZAR EL ENCOFRADO Y DISPOSICIÓN DEL ACERO.

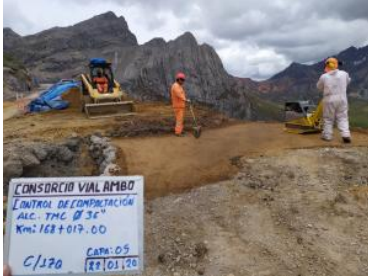
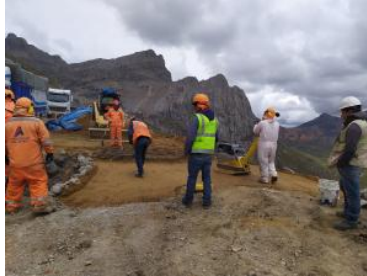
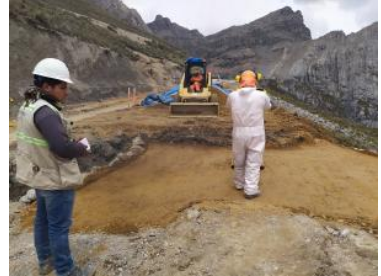
RELLENO Y COMPACTADO DE LA CAJA DE SALIDA DE LA ALCANTARILLA TMC Ø 36 UBICADO EN EL KM 168+017.

RELLENO Y COMPACTADO DE LA CAJA DE SALIDA DE LA ALCANTARILLA TMC Ø 36 UBICADO EN EL KM 168+017, LOS TRABAJOS DE RELLENO FUERON CONTROLADOS CON PERSONAL TÉCNICO DE CONTROL DE CALIDAD DE LA SUPERVISIÓN Y EL CONTRATISTA EJECUTOR.

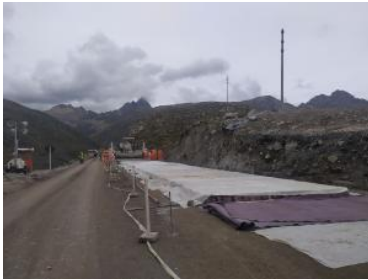
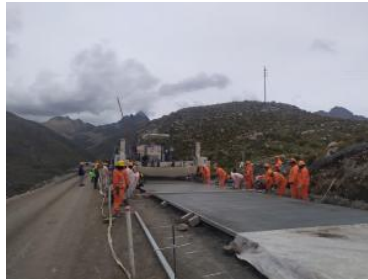
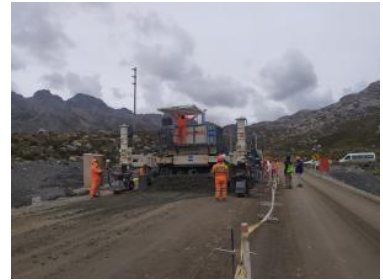
Actividades:
 VACIADO PAVIMENTO RÍGIDO KM 157+420-KM 157+500.

CDescripcion _____:
 VACIADO DE PAVIMENTO RÍGIDO CON MAQUINARIA EN LADO IZQUIERDO KM 157+420 – KM 157+500.

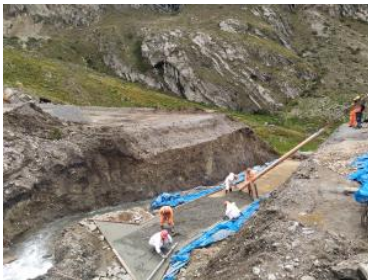
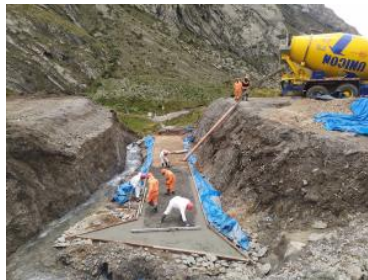
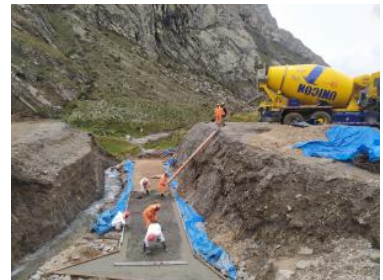
Actividades:
 VACIADO DEL SOLADO PARA LA ALCANTARILLA TIPO MARCO DE 2MX1.50M UBICADO EN EL KM 153+709.40.

CDescripcion _____:
 VACIADO DEL SOLADO DE 5CM PARA LA ALCANTARILLA TIPO MARCO DE 2MX1.50M UBICADO EN EL KM 153+709.40.

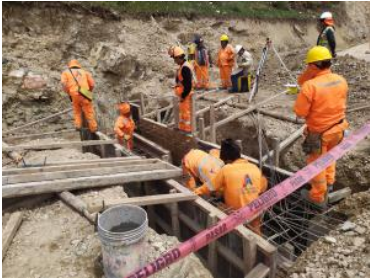
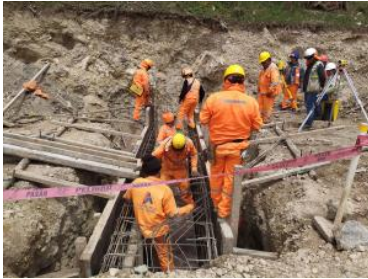
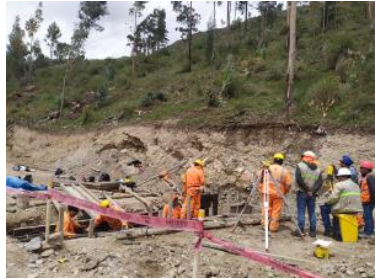
Actividades:
DISPOSICIÓN DE ACERO Y ENCOFRADO ALCANTARILLA TIPO MCA UBICADO EN EL KM 135+167.10

CDescripcion_____:
DISPOSICIÓN DE ACERO Y ENCOFRADO LADO IZQUIERDO, LOZA INFERIOR Y MUROS LATERALES DE LA ALCANTARILLA TIPO MCA UBICADO EN EL KM 135+167.10.
