BITACORA ELECTRÓNICA DE OBRA

Confir ma Bitaco ra: Si	Nro Inform e: 07	Fecha Informe: 22-01-2020	Nombre De La Obra: Carretera Oyon - Ambo, Tramo I: Oyon - Desvío Cerro de Pasco	Personal Encargado: NATALY SUSI CABALLON PAUCAR
---	------------------------------------	-------------------------------------	---	--

INFORME N°07

Panel Fotográfico de la Bitacora de Obras

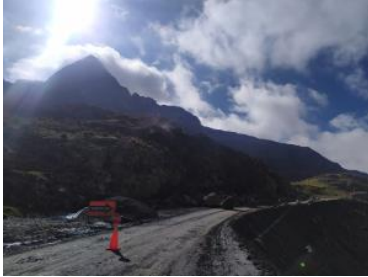
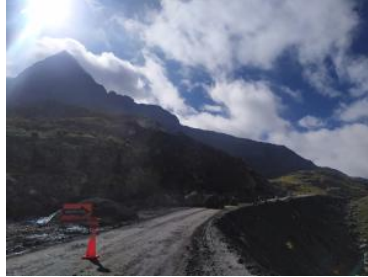
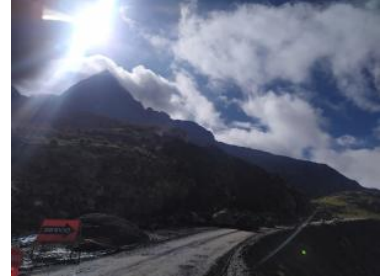
DESQUINCHE PARA TRABAJOS DE VOLADURA UBICADO EN EL KM 161+050.

DESQUINCHE PARA TRABAJOS DE VOLADURA UBICADO EN EL KM 161+050, LOS TRABAJOS QUE SE REALIZAN EN ESTE TRAMO SON EN CONVENIO CON LA MINA BUENAVENTURA A CARGO DEL CONSORCIO VIAL OYON.

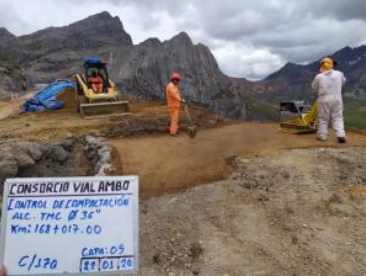
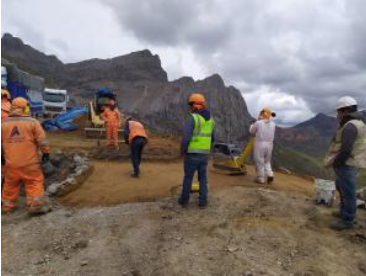
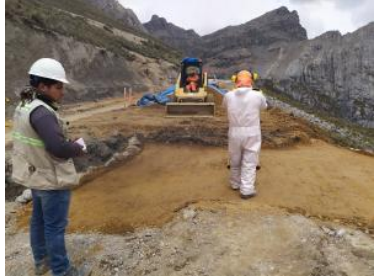
Actividades:
RELLENO Y COMPACTADO DE LA CAJA DE SALIDA DE LA ALCANTARILLA TMC Ø 36 UBICADO EN EL KM 168+017.

CDescripcion:
RELLENO Y COMPACTADO DE LA CAJA DE SALIDA DE LA ALCANTARILLA TMC Ø 36 UBICADO EN EL KM 168+017, LOS TRABAJOS DE RELLENO FUERON CONTROLADOS CON PERSONAL TÉCNICO DE CONTROL DE CALIDAD DE LA SUPERVISIÓN Y EL CONTRATISTA EJECUTOR.

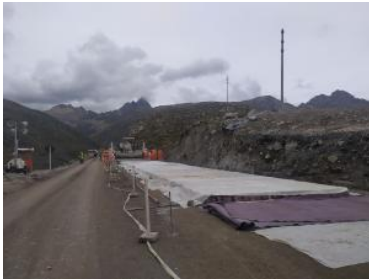
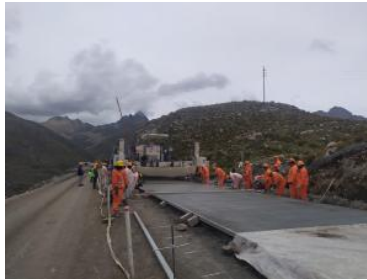
Actividades:
 VACIADO PAVIMENTO RÍGIDO KM 157+420-KM 157+500.

CDescripcion _____ :
 VACIADO DE PAVIMENTO RÍGIDO CON MAQUINARIA EN LADO IZQUIERDO KM 157+420 – KM 157+500.

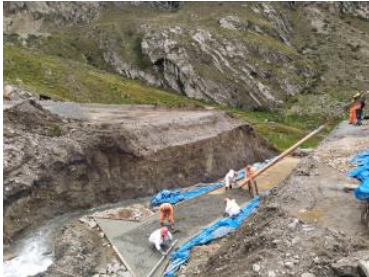
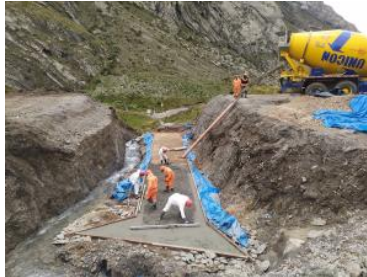
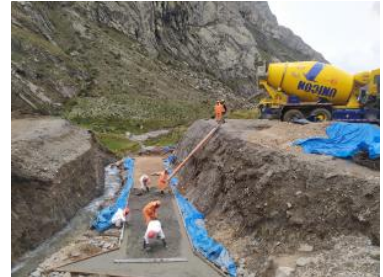
Actividades:
 VACIADO DEL SOLADO PARA LA ALCANTARILLA TIPO MARCO DE 2MX1.50M UBICADO EN EL KM 153+709.40.

CDescripcion _____ :
 VACIADO DEL SOLADO DE 5CM PARA LA ALCANTARILLA TIPO MARCO DE 2MX1.50M UBICADO EN EL KM 153+709.40.

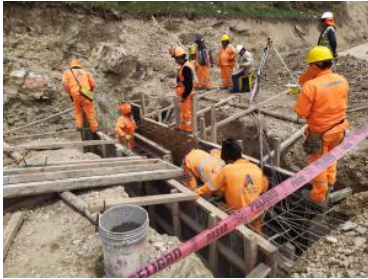
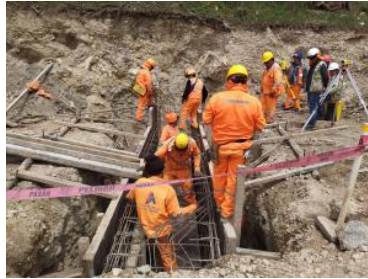
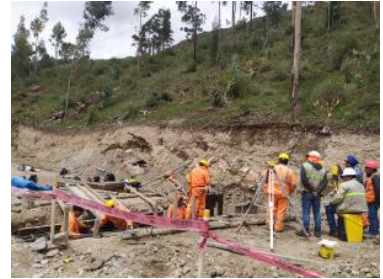
DISPOSICIÓN DE ACERO Y ENCOFRADO ALCANTARILLA TIPO MCA UBICADO EN EL KM 135+167.10

DISPOSICIÓN DE ACERO Y ENCOFRADO LADO IZQUIERDO, LOZA INFERIOR Y MUROS LATERALES DE LA ALCANTARILLA TIPO MCA UBICADO EN EL KM 135+167.10.
