BITACORA ELECTRÓNICA DE OBRA

Confirma Bitacora: Si	Nro Informe: 08	Fecha Informe: 23-01-2020	Nombre De La Obra: Carretera Oyon - Ambo, Tramo I: Oyon - Desvío Cerro de Pasco	Personal Encargado: NATALY SUSI CABALLON PAUCAR
---------------------------------	---------------------------	-------------------------------------	---	---

INFORME N°08

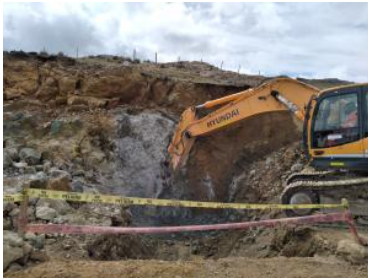
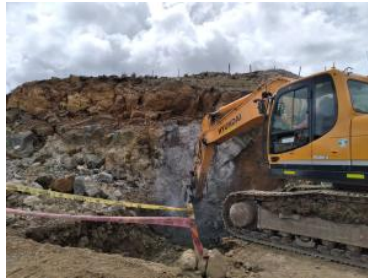
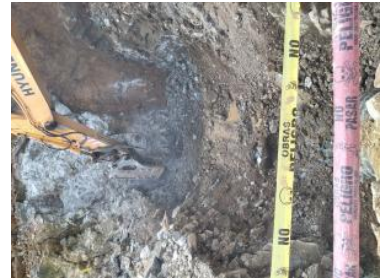
1

OBRAS DE ARTE: PERFORACIÓN PARA LA CAJA DE ENTRADA DE LA
ALCANTARILLA TMC Ø 36 UBICADO EN EL KM 180+998.

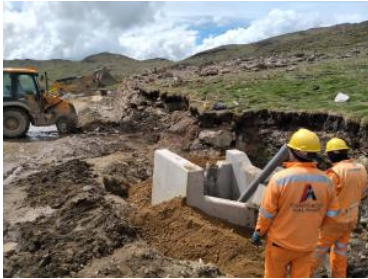
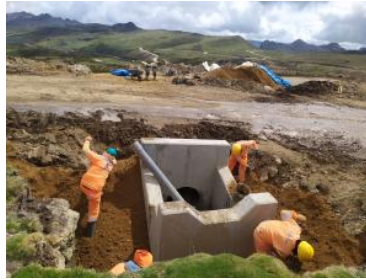
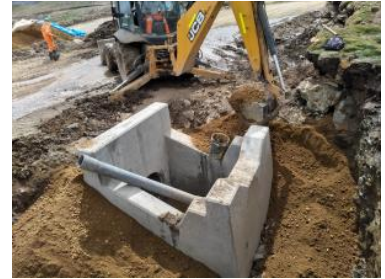
2

OBRAS DE ARTE: RELLENO Y COMPACTADO EN LOS LADOS LATERALES DEL LA CAJA DE ENTRADA DE LA ALCANTARILLA TMC Ø 36 UBICADO EN EL KM 179+826.20.

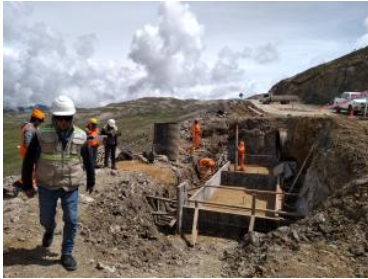
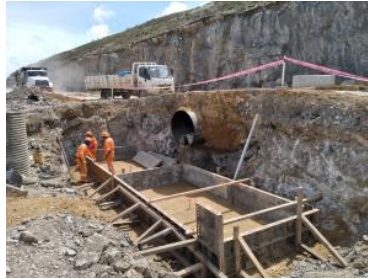
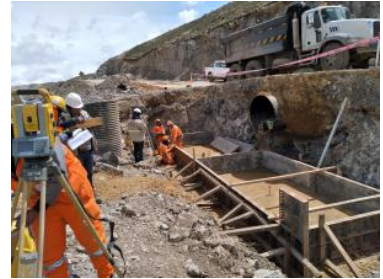
3

OBRAS DE ARTE: ENCOFRADO PARA VACIADO DE ZAPATA PARA MURO CICLÓPEO UBICADO EN EL KM 175+193.5

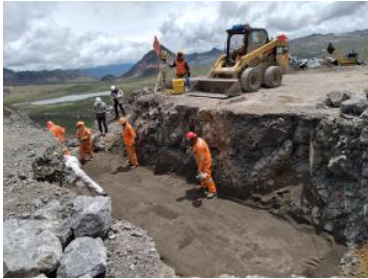
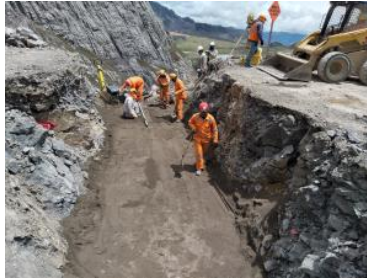
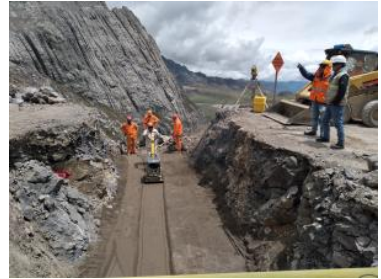
4

OBRAS DE ARTE: CAMA DE APOYO PARA ALCANTARILLA TMC Ø 36 UBICADO EN EL KM 167+988.

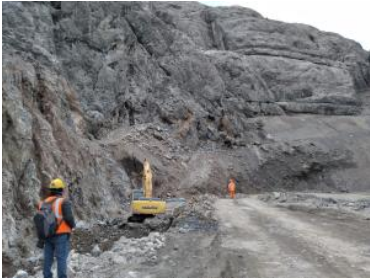
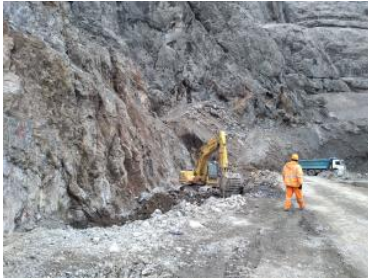
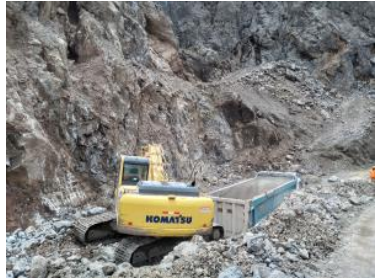
5

Actividades:
MOVIMIENTO DE TIERRA: EXCAVACIÓN Y ELIMINACIÓN DE MATERIAL VOLADURA KM164+000-KM167+450

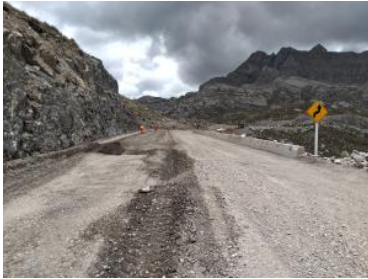
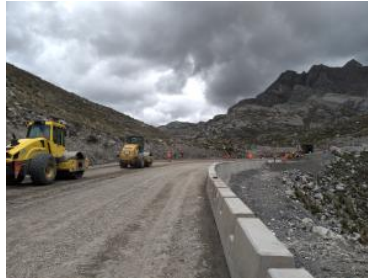
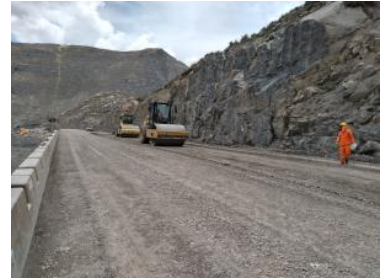
6

MANTENIMIENTO VIAL: CONFORMACIÓN Y COMPACTADO KM 157+000-
KM157+350
