BITACORA ELECTRÓNICA DE OBRA

Confirma Bitacora: Si	Nro Informe: 08	Fecha Informe: 23-01-2020	Nombre De La Obra: Carretera Oyon - Ambo, Tramo I: Oyon - Desvío Cerro de Pasco	Personal Encargado: NATALY SUSI CABALLON PAUCAR
---------------------------------	---------------------------	-------------------------------------	---	---

INFORME N°08

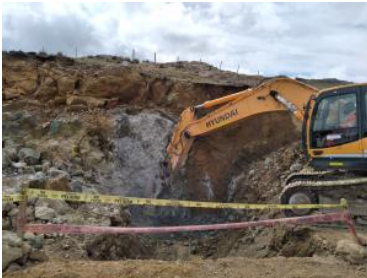
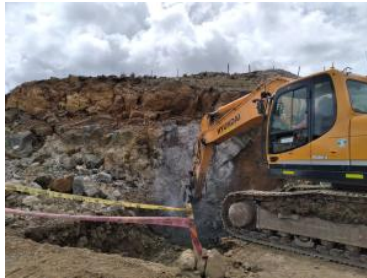
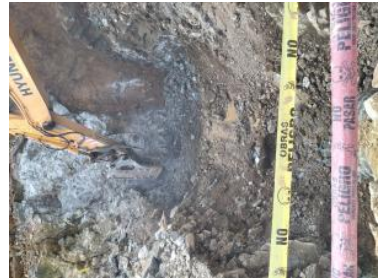
1

OBRAS DE ARTE: PERFORACIÓN PARA LA CAJA DE ENTRADA DE LA ALCANTARILLA TMC Ø 36 UBICADO EN EL KM 180+998.

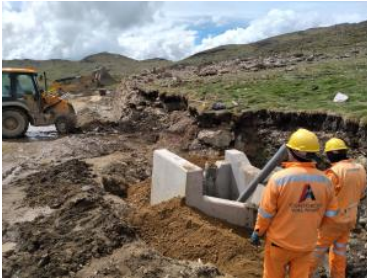
2

OBRAS DE ARTE: RELLENO Y COMPACTADO EN LOS LADOS LATERALES DEL LA CAJA DE ENTRADA DE LA ALCANTARILLA TMC Ø 36 UBICADO EN EL KM 179+826.20.

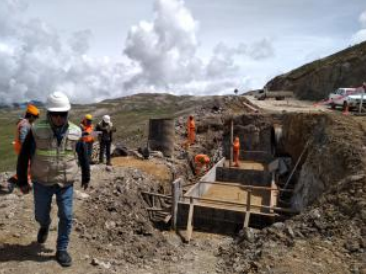
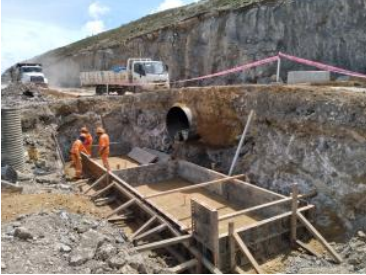
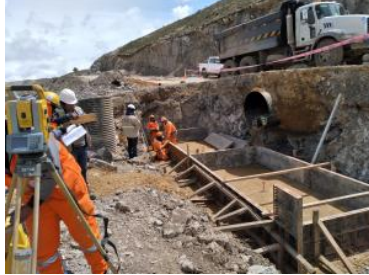
3

Actividades:
OBRAS DE ARTE: ENCOFRADO PARA VACIADO DE ZAPATA PARA MURO CICLÓPEO UBICADO EN EL KM 175+193.5

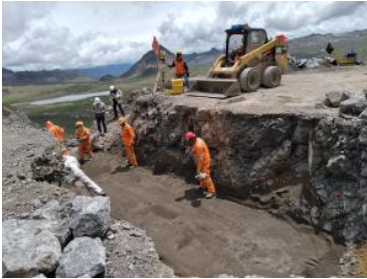
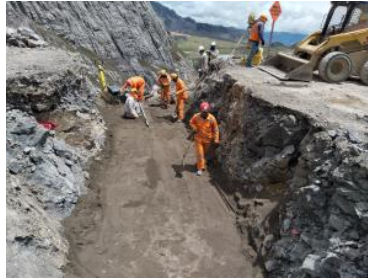
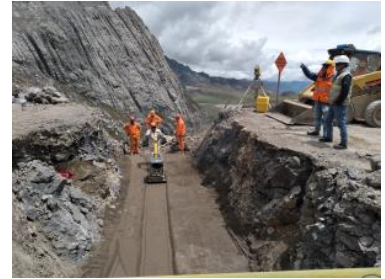
4

OBRAS DE ARTE: CAMA DE APOYO PARA ALCANTARILLA TMC Ø 36 UBICADO EN EL KM 167+988.

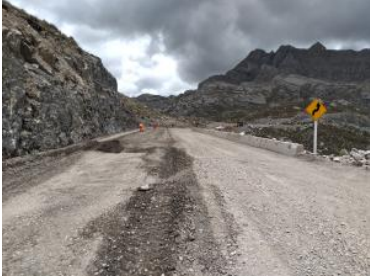
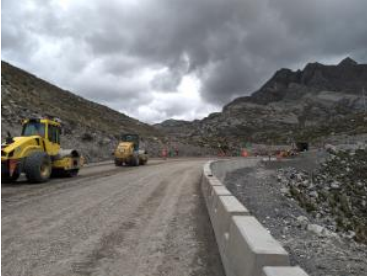
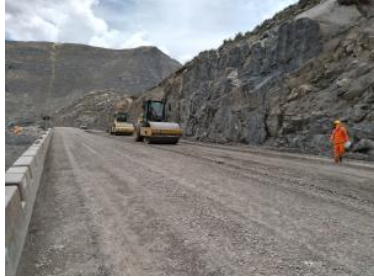
6

Actividades:
MANTENIMIENTO VIAL: CONFORMACIÓN Y COMPACTADO KM 157+000-KM157+350
