## BITACORA ELECTRÓNICA DE OBRA

### REGISTRO DE LA BITACORA Y FOTO DEL CUADERNO DE OBRA

Confirma Bitacora:	Nro Informe: 09	Fecha Informe: 24-01-2020	Nombre De La Obra: Carretera Oyon - Ambo, Tramo I: Oyon - Desvío Cerro de Pasco	Personal Encargado: NATALY SUSI CABALLON PAUCAR	
Foto Bitacora:	Foto Bitacora 2:	Foto Bitacora 3:	Foto Bitacora 4:	Foto Bitacora 5:	Foto Bitacora 6:

INFORME N° 09

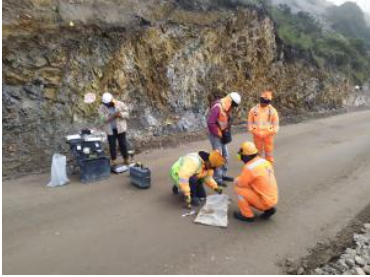
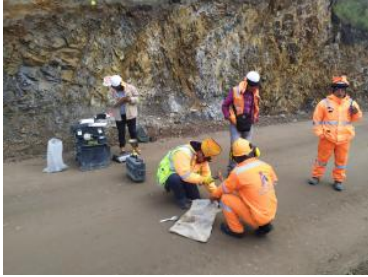
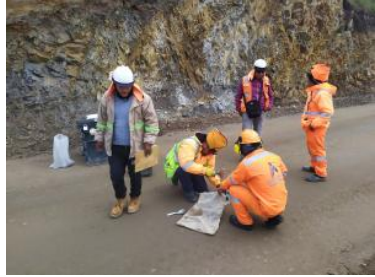
1

**Actividades:**  
CONTROL DE CALIDAD DE LA DENSIDAD DE CAMPO DEL KM 144+150 AL KM 144+230.

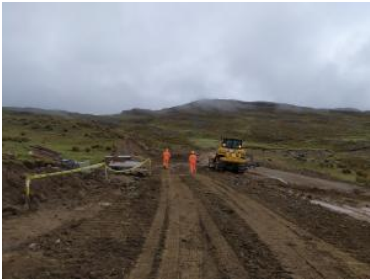
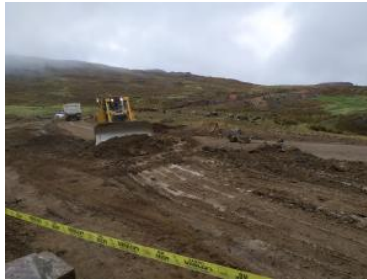
3

**Actividades:**  
 MEJORAMIENTO DE ACCESO KM 178+400 AL KM 180+200

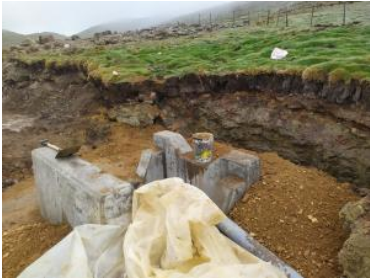
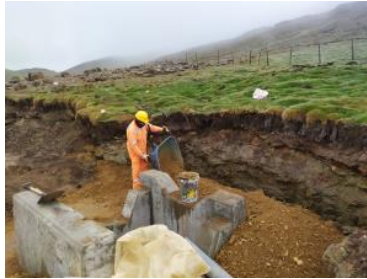
4

**Actividades:**  
 RELLENO Y COMPACTADO DE CAJA DE ENTRADA DE LA ALCANTARILLA TMC Ø 36 UBICADO EN KM 179+876.20

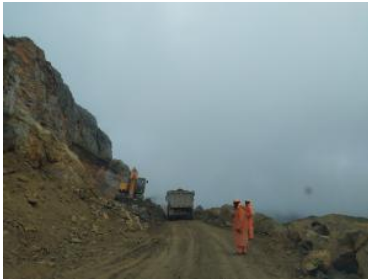
5

MOVIMIENTO DE TIERRA DEL KM 178+470 AL KM 178+600.

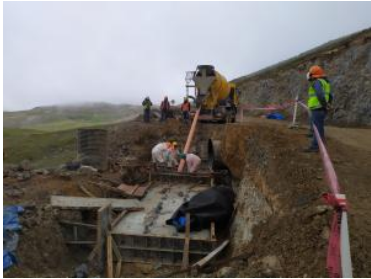
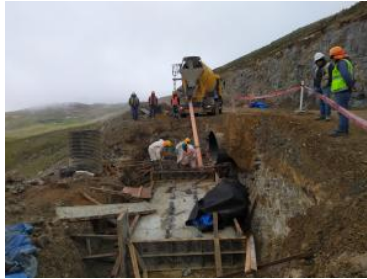
6

**Actividades:**  
VACIADO MURO CICLOPEO UBICADO EN EL KM 175+193

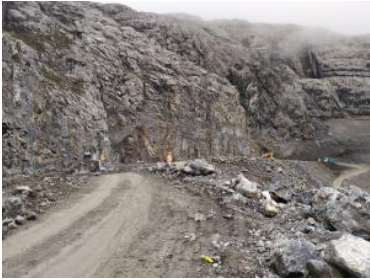
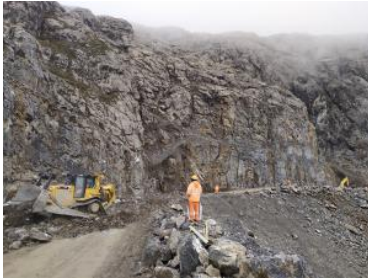
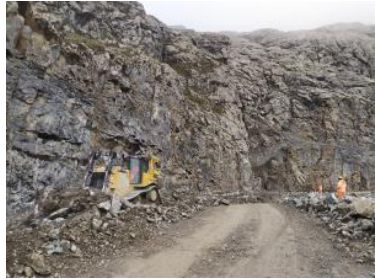
7

**Actividades:**  
CORTE PARA AMPLIACIÓN DE VIA Y MOVIMIENTO DE TIERRA KM167+000-KM167+450

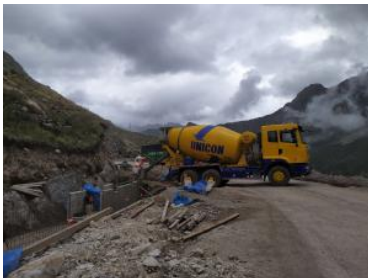
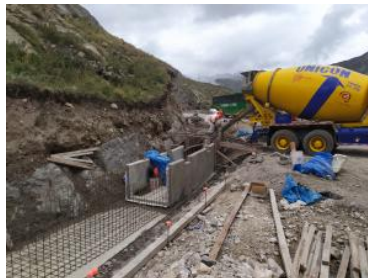
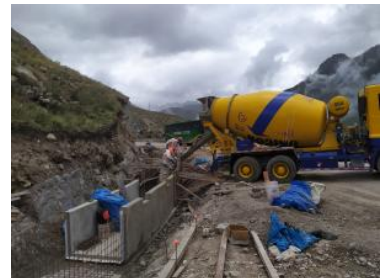
9

**Actividades:**  
 OBRA DE ARTE: VACIADO DE MURO DE CANAL 4PAÑOS UBICADO EN EL KM152+600

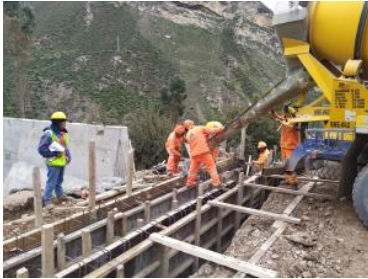
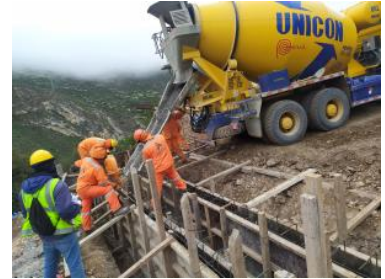
12

VACIADO DE LOS LADOS LATERALES (MUROS) DE LA ALCANTARILLA MCA UBICADO EN EL KM 135+681.80

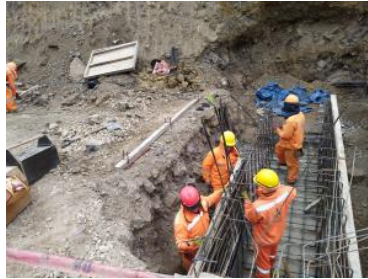
13

**Actividades:** DISPOSICIÓN DE ACERO DE ENTRADA DE ALCANTARILLA MCA UBICADO EN EL KM 136+444

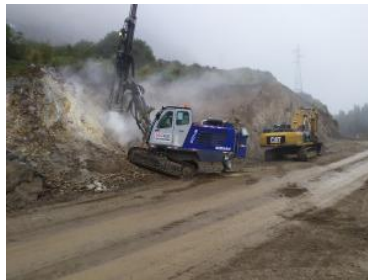
14

**Actividades:** PERFORACIÓN DEL KM 143+340 - KM 143+400.
