## BITACORA ELECTRÓNICA DE OBRA

Confirma Bitacora:	Nro Informe: 09	Fecha Informe: 24-01-2020	Nombre De La Obra: Carretera Oyon - Ambo, Tramo I: Oyon - Desvío Cerro de Pasco	Personal Encargado: NATALY SUSI CABALLON PAUCAR
--------------------	-----------------	---------------------------	---	---

INFORME N° 09

Panel Fotográfico de la Bitacora de Obras

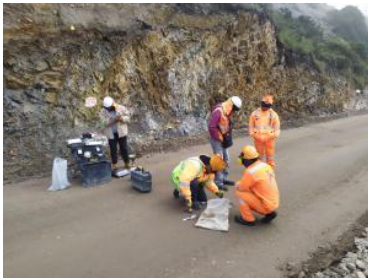
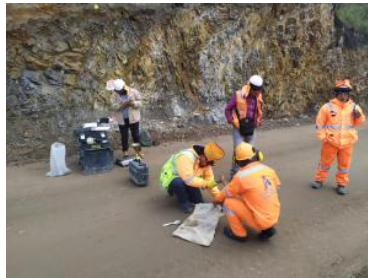
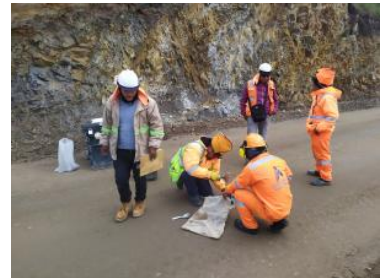
CONTROL DE CALIDAD DE LA DENSIDAD DE CAMPO DEL KM 144+150 AL KM 144+230.

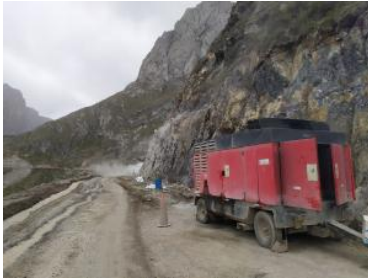
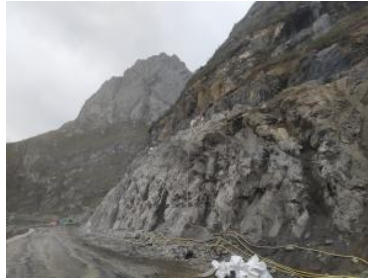
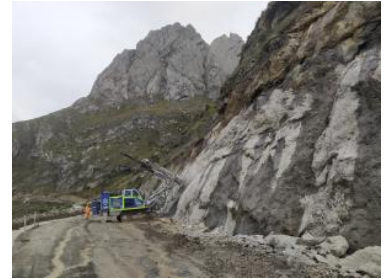
PERFORACIÓN KM 150+000 - KM 150+100

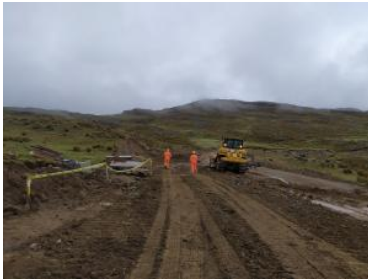
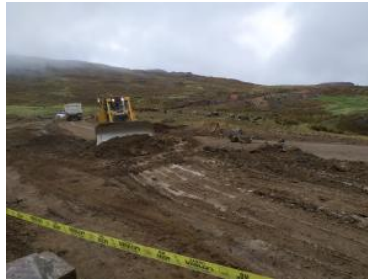
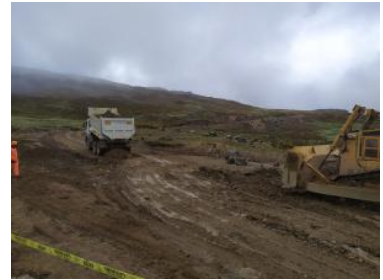
**Actividades:**  
 MEJORAMIENTO DE ACCESO KM 178+400 AL KM 180+200

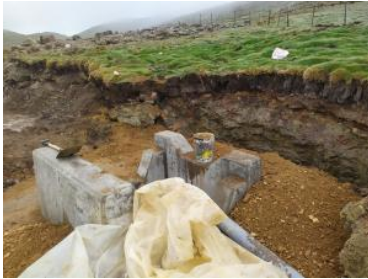
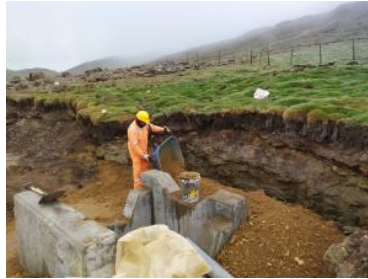
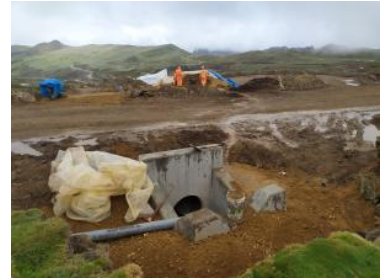
**Actividades:**  
 RELLENO Y COMPACTADO DE CAJA DE ENTRADA DE LA ALCANTARILLA TMC Ø 36 UBICADO EN KM 179+876.20

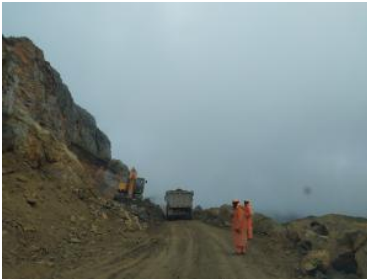
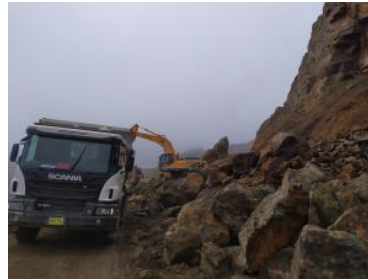
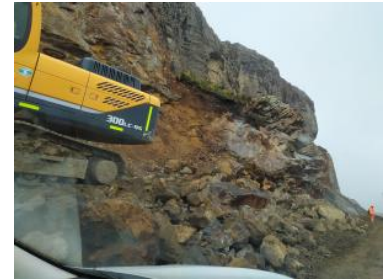
MOVIMIENTO DE TIERRA DEL KM 178+470 AL KM 178+600.

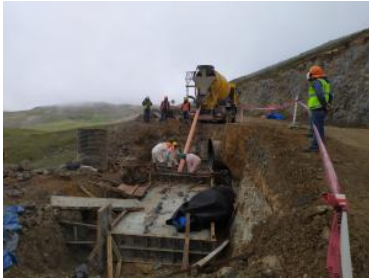
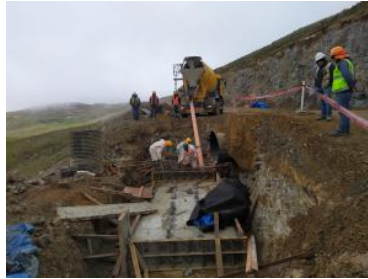
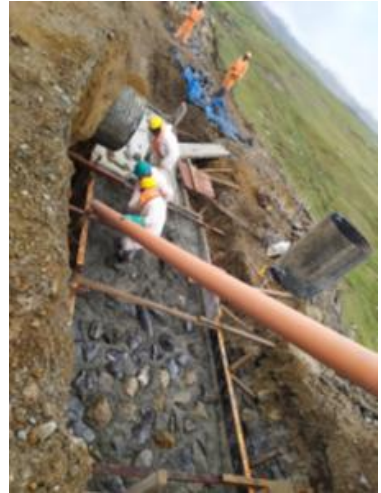
**Actividades:**  
VACIADO MURO CICLOPEO UBICADO EN EL KM 175+193

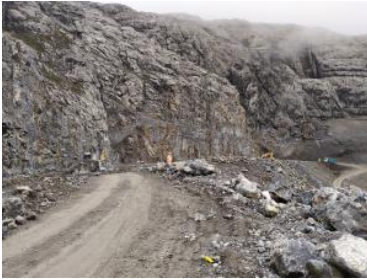
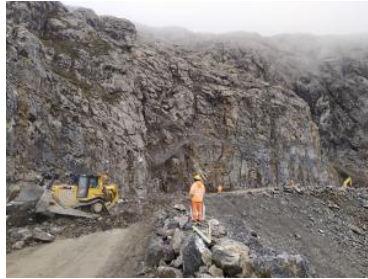
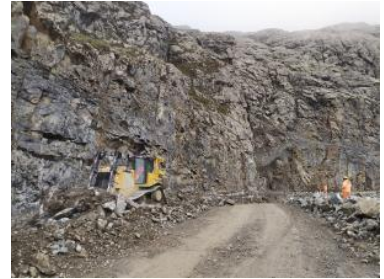
CORTE PARA AMPLIACIÓN DE VIA Y MOVIMIENTO DE TIERRA KM167+000-  
KM167+450

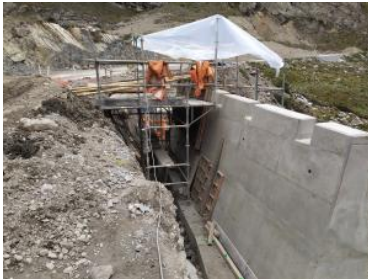
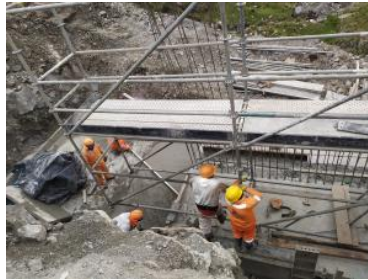
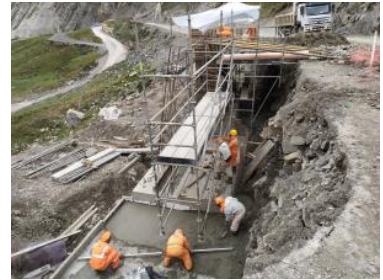
**Actividades:**  
 VACIADO DE SOLADO Y CONTINUACIÓN DE MURO UBICADO EN KM 154+500

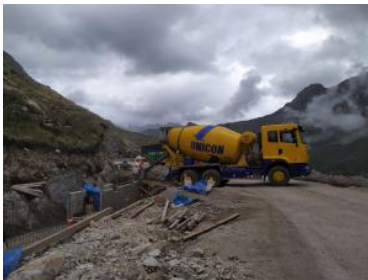
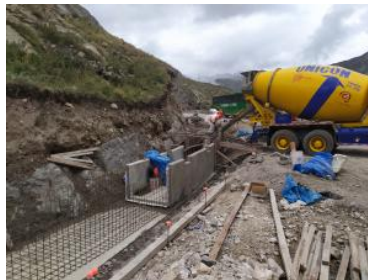
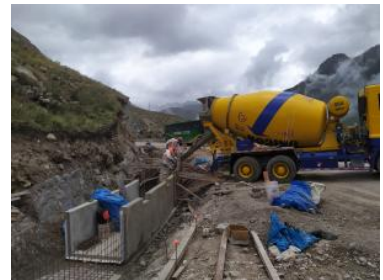
**Actividades:**  
 OBRA DE ARTE: VACIADO DE MURO DE CANAL 4PAÑOS UBICADO EN EL KM152+600

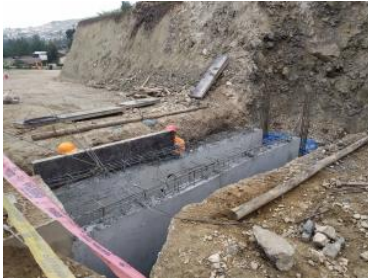
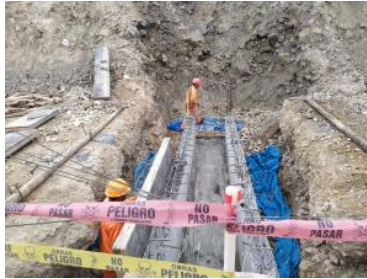
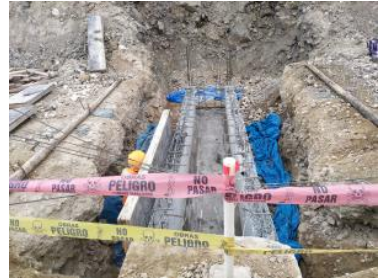
**Actividades:**  
DISPOSICIÓN DE ACERO Y ENCOFRADO DE LA ENTRADA DE ALCANTARILLA MCA UBICADO EN EL KM 135+035.

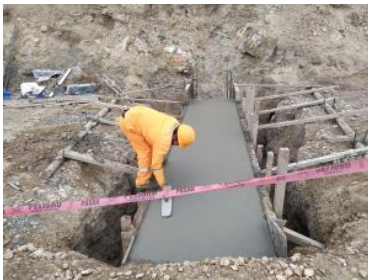
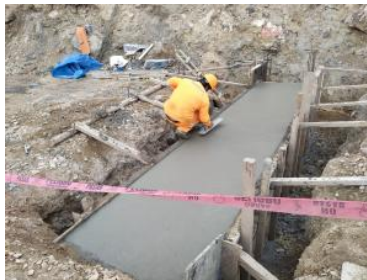
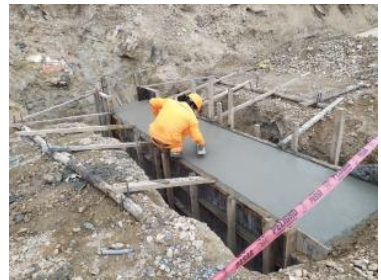
**Actividades:**  
ACABADO DE LA LOSA SUPERIOR DE LA ALCANTARILLA MCA KM 135+167.10

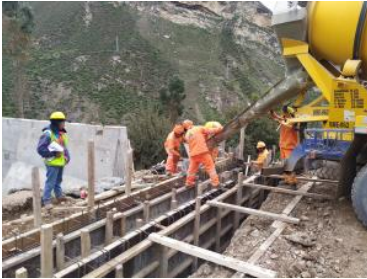
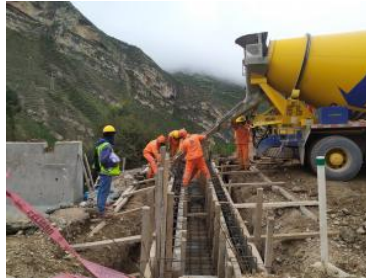
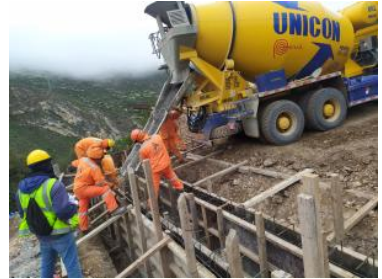
VACIADO DE LOS LADOS LATERALES (MUROS) DE LA ALCANTARILLA MCA  
UBICADO EN EL KM 135+681.80

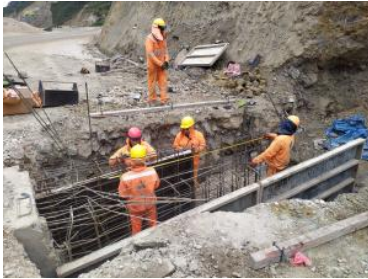
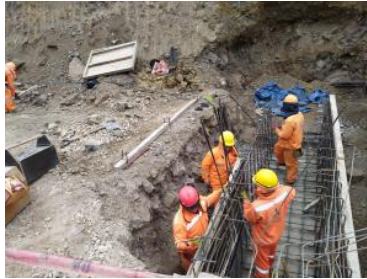
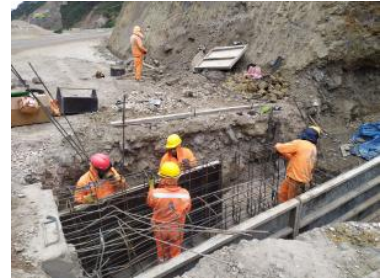
**Actividades:**  
DISPOSICIÓN DE ACERO DE ENTRADA DE ALCANTARILLA MCA UBICADO EN EL KM 136+444

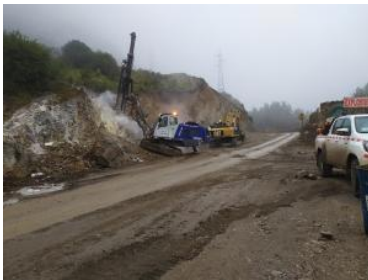
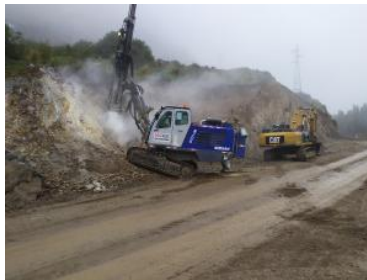
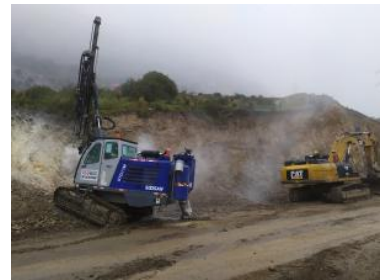
**Actividades:**  
PERFORACIÓN DEL KM 143+340 - KM 143+400.
