BITACORA ELECTRÓNICA DE OBRA

Confir ma Bitaco ra: Si **Nro Inform e:** 278 **Fecha Informe:** 21-01-2020 **Nombre De La Obra:** Carretera Moquegua - Omate - Arequipa Tramo: Il km. 35 al km. 153.50 **Personal Encargado:** LUZMILA GUERRA MOTTA

Inspección visual en campo respecto a ejecución de obra y en el anexo de La Capilla del Distrito de Puquina, Provincia General Sánchez Cerro de la Región Moquegua de acuerdo a disposición superior.

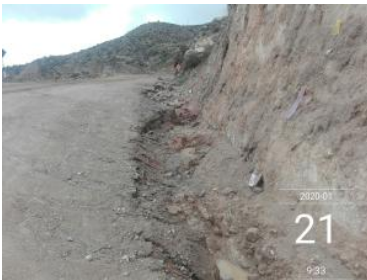
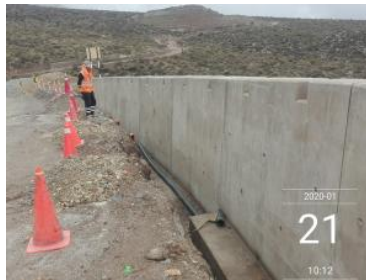
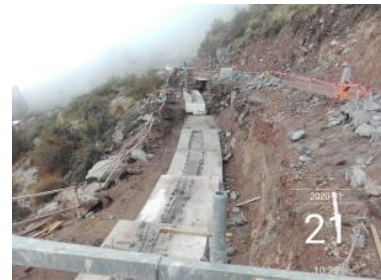
Actividades que se desarrollan en los siguientes tramos aproximadamente:
•128+305 @128+320 (relleno en muro de contención)

- 129+420 @ 129+580 (mejoramiento de suelos a nivel de sub rasante)
- 133+290 @ 133+359 (encofrado y vertido de concreto en elevación para muro de contención MCC)
- 134+513 (cama de apoyo para tendido de tuberías tipo TMC D=36", en alcantarilla)
- 138+890 @ 138+293 (relleno para muro de contención)
- 140+260 @ 140+320 (perforación de roca fija en talud y piso)
- 145+296 @ 145+342 (encofrado y vertido de concreto en zapata para muro de contención)
- 145+296 @ 145+342 (mantenimiento de vías – en horas de la noche)

- 59+400 @ 59+200 (perfilado de base)
- 61+020 @ 61+070 (mejoramiento de suelos a nivel de sub rasante)
- 73+960 @ 74+100 (corte en talud y banqueteta)
- 84+645 @ 84+680 (encofrado y vertido de concreto para muro de contención)
- 85+090 @ 86+040 (mejoramiento de suelos a nivel de sub rasante)
- 86+390 @ 86+430 (conformación de banqueteta lado izquierdo)
- 89+063 @ 89+108 (encofrado y vertido de concreto para muro de contención)
- 99+059 @ 99+075 (encofrado y vertido de concreto para muro de contención)
- 109+568 @ 109+608 (limpieza de vía y construcción de badén)

- Equipo y maquinaria: No fue posible verificar dado que la disposición de movilización al anexo de Sahuanay en el Distrito de Puquina.
- Personal: No fue posible verificar dado que la disposición de movilización al anexo de Sahuanay en el Distrito de Puquina.

- Se realiza de forma permanente el control de niveles por parte del Consorcio Contratista contando aproximadamente 5 grupos topográficos conformados por un total de 4 personas cada uno en promedio.

- El material para mejoramiento de suelos a nivel de sub rasante procede de las canteras Amata y Pachas ubicadas en los kms 119+500 y 69+300 respectivamente

- El material para base es preparado en la planta de pavimentos ubicada en el km 84+500 aproximadamente (rio Tambo), siendo las actividades de transporte y extendido de material para base en horario nocturno.

- Se verifica que personal de campo de los Consorcios Contratista y Supervisor de obra realizan controles de calidad en obra.
- Conformación de DME ubicados en los kms: 53+680, 79+900, 107+270, 128+080, 129+800 y 138+000

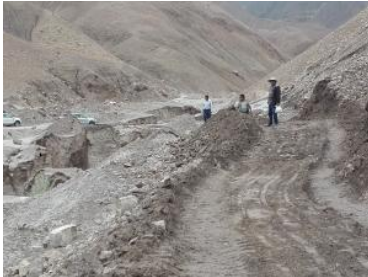
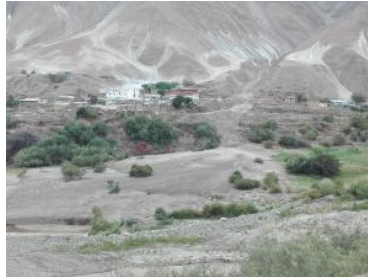
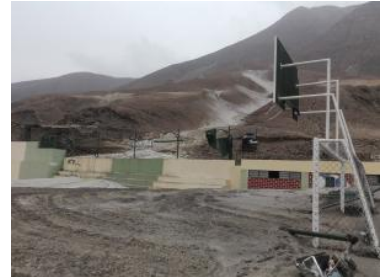
Movilización y desmovilización al anexo de Sahuanay la comunidad de La Capilla del Distrito de Puquina a fin de verificar los daños producidos por efecto de las lluvias propias de la temporada.

De la inspección realizada de forma conjunta con el Alcalde y Regidores señores: Modesto Quispe Jorge, Pablo Oscapa, Maria luz Lazo, Martin Chire Ope y Mario Bautista al anexo de Sahuanay, se han identificado los siguientes daños:

- Interrupción en el tránsito vehicular en longitud aproximada de 4 km, se cuenta con un cargador frontal en actividades de limpieza para su reapertura.
- 10 ha de terrenos de cultivo dañadas aproximadamente.
- 15 km de canales de riego (entre canales de concreto y PVC) dañadas, perdidas y/o enterradas aproximadamente.
- 2 und de reservorios parcialmente colmatados.
- Ingreso de ceniza volcánica a dos viviendas de forma parcial, a los SS HH del colegio y se enterró la losa deportiva del colegio.
- No se registran daños a personales.
- Se verifica que no se cuenta con un puente vehicular a la comunidad de La Capilla, tomándose conocimiento que este se habría perdido hace 5 años atrás, por lo que el ingreso vehicular a dicha comunidad se realiza a través del rio dependiendo del caudal de este.
