## BITACORA ELECTRÓNICA DE OBRA

### REGISTRO DE LA BITACORA Y FOTO DEL CUADERNO DE OBRA

<b>Confirma Bitacora:</b>	<b>Nro Informe:</b>	<b>Fecha Informe:</b>	<b>Nombre De La Obra:</b>	<b>Personal Encargado:</b>
	04	25-01-2020	Saldo de Obra Carretera Rodriguez de Mendoza - Empalme Ruta N.PE-5N (La Calzada), Tramo: Selva Alegre - Empalme Ruta N. PE-5N (La Calzada)	JONEL FRANCISCO SOPLIN PIÑA

INFORME DEL 25/01/2020

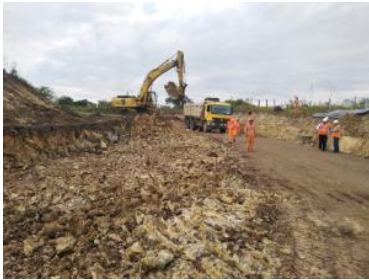
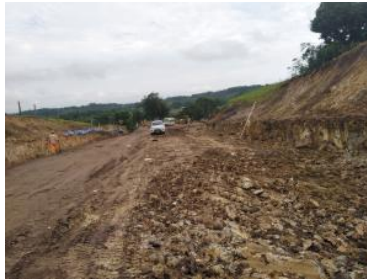
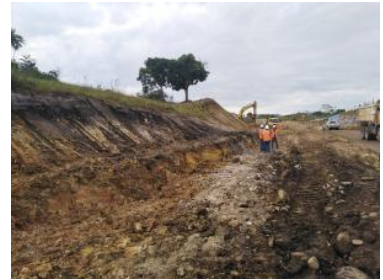
- LA CONTRATISTA OBRAINSA REALIZA TRABAJOS DE EXCAVACIÓN PARA EL MEJORAMIENTO DE SUELOS DEL KM 15+860 AL KM 15+900
- SE OBSERVA BRIGADAS DE TOPOGRAFÍA EN EL REPLANTEO DEL EJE DE VIA EN LOS KM 16+600 AL KM 16+360
- EN EL SECTOR NUEVA ESPERANZA KM 20+080 SE OBSERVA LOS ENCOFRADOS PARA LAS VEREDAS ASI COMO LOS ENCOFRADOS PARA LAS CUNETAS PARA LA ENTREGA AL RIO

**Actividades:**  
 frente de trabajo Km 15+900 excavación para el mejoramiento de suelos

**CDescripcion\_\_\_\_\_:**  
 se observa: 01 excavadora, 01 motoniveladora, 01 retroexcavadora, 01 compactador, 05 volquetes

- SE RECOMENDÓ A LA SUPERVISION VERIFICAR LOS TRABAJOS QUE SE VIENEN EJECUTANDO CON EL FIN DE GARANTIZAR EL USO DE EQUIPOS, MAQUINARIAS ASI COMO LOS MATERIALES EN OBRA
- SE RECOMENDÓ A LA CONTRATISTA LA PRESENCIA DE LOS ESPECIALISTA Y/O RESPONSABLES EN OBRA PARA LA DIRECCIÓN DE LOS TRABAJOS QUE SE VIENEN EJECUTANDO

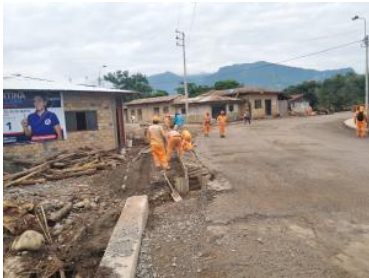
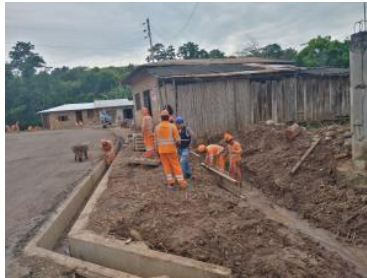
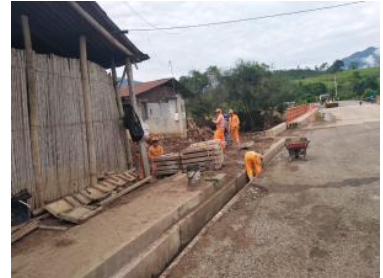
**Actividades:**  
 se observan trabajos en el sector Nueva Esperanza, Km 20+080, construcción de cunetas y veredas

**CDescripcion\_\_\_\_\_:**  
 se observa: 10 obreros, 01 asistente de supervision
