# BITACORA ELECTRÓNICA DE OBRA

**Confirma Bitacora:** Si  
**Nro Informe:** 282  
**Fecha Informe:** 25-01-2020  
**Nombre De La Obra:** Carretera Moquegua - Omate - Arequipa Tramo: Il km. 35 al km. 153.50  
**Personal Encargado:** LUZMILA GUERRA MOTTA

**Asunto:**  
 Inspección visual en campo respecto a ejecución de obra.

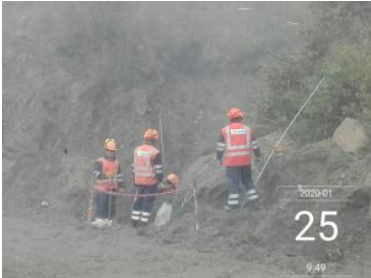
**Foto1:**

•El material para mejoramiento de suelos a nivel de sub rasante procede de la cantera Pachas ubicada en el km 69+300
