BITACORA ELECTRÓNICA DE OBRA

Confir ma Bitaco ra: Si	Nro Inform e: 11	Fecha Informe: 27-01-2020	Nombre De La Obra: Carretera Oyon - Ambo, Tramo I: Oyon - Desvío Cerro de Pasco	Personal Encargado: NATALY SUSI CABALLON PAUCAR
---	------------------------------------	-------------------------------------	---	--

INFORME N° 11

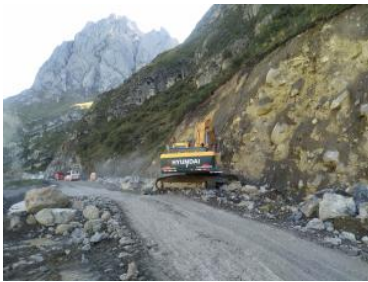
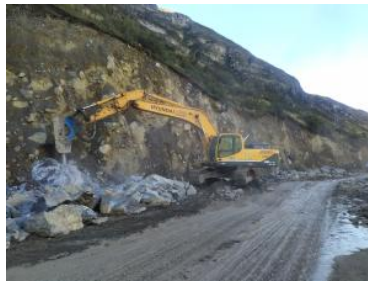
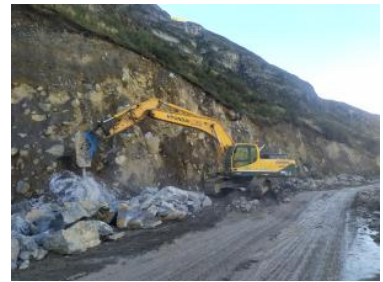
Actividades:
 PERFORACIÓN KM 150+000 - KM 150+100

CDescripcion _____ :
 PERSONAL: 1 OPERARIO, 1 PERSONAL DE PISO.
 MAQUINARIA: 1 EXCAVADORA MARTILLO.

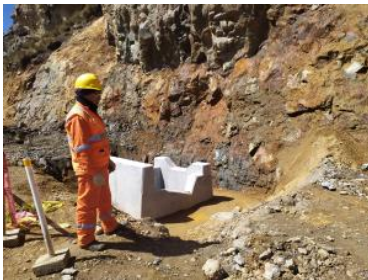
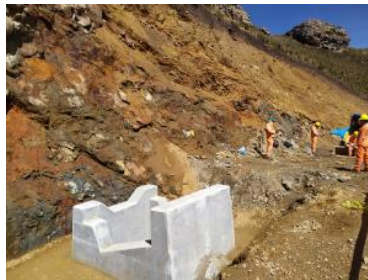
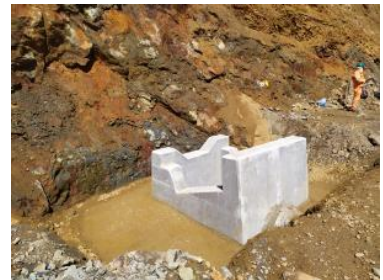
Actividades:
 RELLENO Y COMPACTADO DE CAJA DE ENTRADA DE LA ALCANTARILLA TMC Ø 36 UBICADO EN KM 178+675

CDescripcion _____ :
 PERSONAL: 1 OPERADOR, 2 OFICIALES, 01 CAPATAZ.
 MAQUINARIAS Y EQUIPOS: 1 MINICARGADOR.

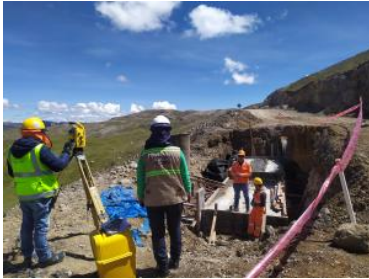
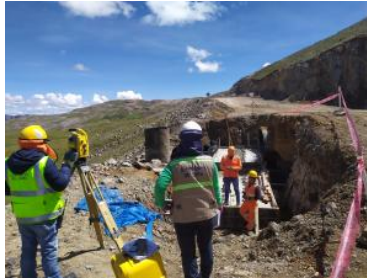
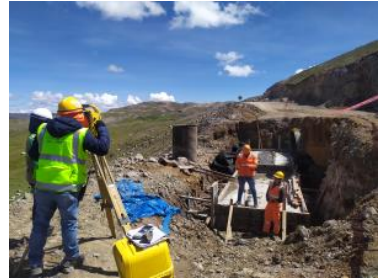
3

Actividades:
TRABAJOS TOPOGRÁFICOS: NIVELACIÓN PARA LA ELEVACIÓN DE MURO UBICADO EN EL KM 175+193.

CDescripcion_____:
PERSONAL: 02 TOPOGRAFOS (SUPERVISIÓN Y DEL CONSORCIO), 1 ASISTENTE TOPOGRAFÍA (SUPERVISIÓN Y DEL CONSORCIO), 1 OFICIAL.
MAQUINARIAS Y EQUIPOS: 1 ESTACIÓN TOTAL, REGLAS.

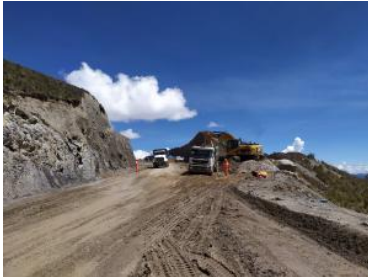
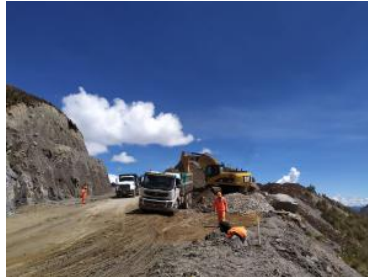
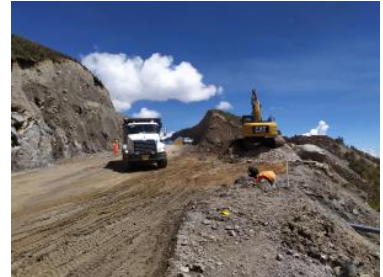
- CORTE Y PERFILADO UBICADO EN EL KM 168+100 (TRAJOS REALIZADOS COMO APOYO SOCIAL DE LA COMUNIDAD CACHIPAMPA).
- MOVIMIENTO DE TIERRA

4 PERSONAL: 3 OPERARIOS, 2 PERSONAL DE PISO.
MAQUINARIAS Y EQUIPOS: 2 VOLQUETES, 1 EXCAVADORA SOBRE ORUGA.

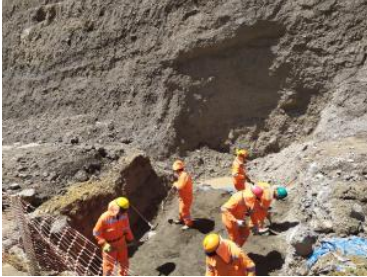
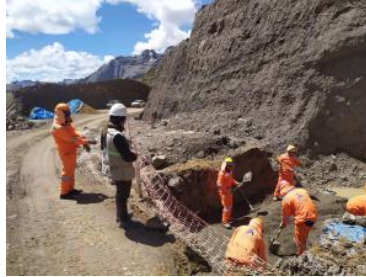
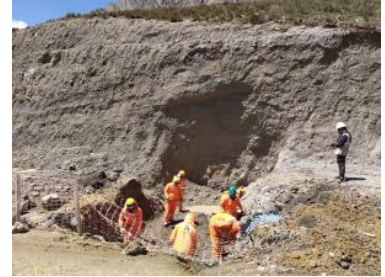
5

CAMA DE APOYO PARA LA INSTALACIÓN DE LA ALCANTARILLA TMC UBICADA EN EL KM 168+017

PERSONAL: 2 OPERARIOS, 4 OFICIAL, 1 PEÓN, 2 TÉCNICOS DE CONTROL DE CALIDAD (SUPERVISIÓN Y CONSORCIO), 2 AUXILIARES DE CONTROL DE CALIDAD (SUPERVISIÓN Y CONSORCIO).
MAQUINARIAS Y EQUIPOS: 1 VIBROCOMPACTADOR, HERRAMIENTAS MANUALES.

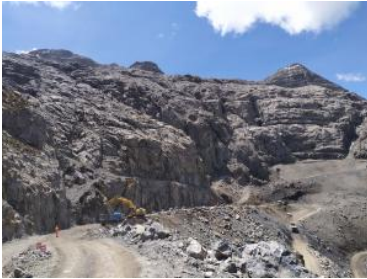
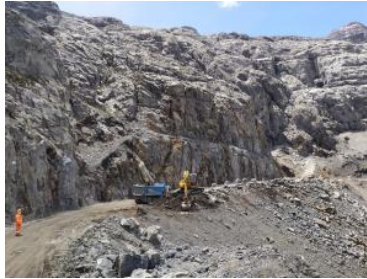
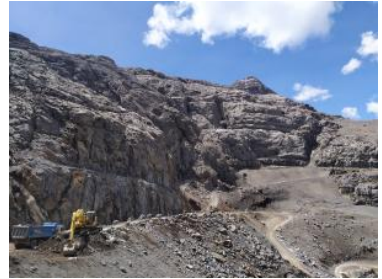
6

Actividades:
 CORTE PARA AMPLIACIÓN DE VÍA Y MOVIMIENTO DE TIERRA KM 167+000-KM 167+450

CDescripcion_____:
 PERSONAL: 1 CAPATAZ, 7 OPERARIOS, 4 PERSONAL DE PISO, 2 VIGÍAS.
 MAQUINARIAS Y EQUIPOS: 2 EXCAVADORA SOBRE ORUGA, 5 VOLQUETES.

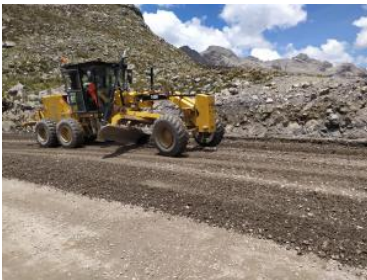
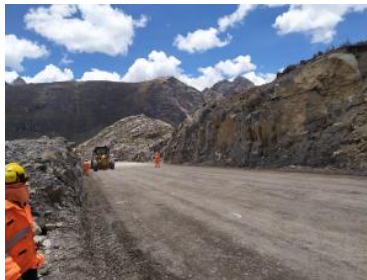
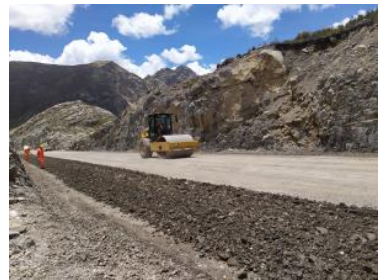
7

Actividades:
 REFINE Y COMPACTACIÓN DE SUB BASE KM157+000 -KM 157+250

CDescripcion_____:
 PERSONAL: 1 CAPATAZ, 3 OPERARIOS, 8 PERSONAL DE PISO.
 MAQUINARIAS Y EQUIPOS: 1 MOTO NIVELADORA, 1 RODILLO, 1 CISTERNA.

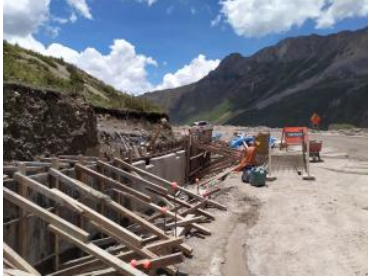
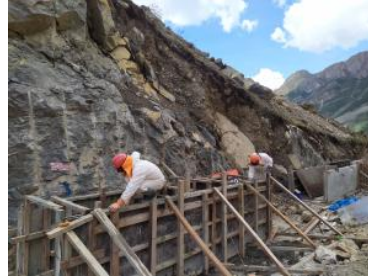
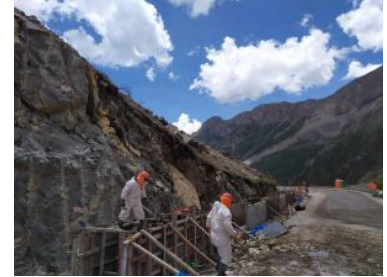
8

ENCOFRADO Y VACIADO DE CANAL UBICADO EN KM 152+548.99-KM 152+701.11,
5 PAÑOS ALTERNOS.

PERSONAL: 1 CAPATAZ, 5 OFICIALES, 2 VIGÍAS.
MAQUINARIA Y EQUIPOS: 1 MIXER, 2 VIBRADORES PARA CONCRETO.

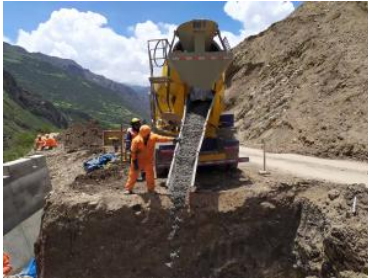
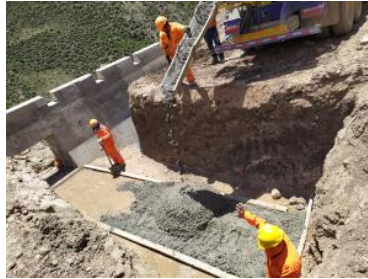
9

Actividades:
VACIADO DE SOLADO DE LA SALIDA DE LA ALCANTARILLA MCA UBICADO KM 136+038

CDescripcion_____:
PERSONAL: 1 CAPATAZ, 2 OPERARIOS, 1 OFICIAL, 2 CONTROL DE CALIDAD (SUPERVISIÓN Y CONTRATISTA), 2 TOPOGRAFOS (SUPERVISIÓN Y CONTRATISTA), 2 AUXILIARES DE TOPOGRAFÍA Y CONTROL DE CALIDAD (SUPERVISIÓN Y CONTRATISTA).
MAQUINARIAS Y EQUIPOS: 1 MIXER, 1 ESTACIÓN TOTAL, HERRAMIENTAS MANUALES.

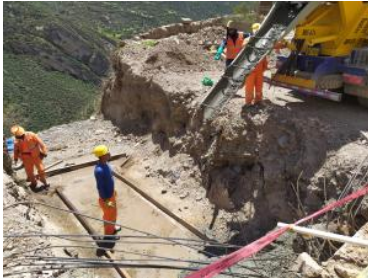
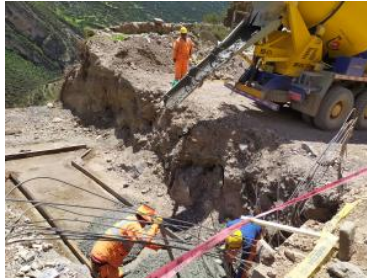
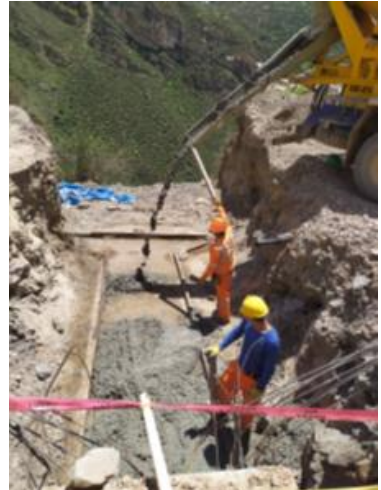
10

Actividades:
VACIADO DE SOLADO DE SALIDA DE LA ALCANTARILLA MCA UBICADO EN EL KM 135+499.

CDescripcion_____:
PERSONAL: 1 CAPATAZ, 2 OFICIALES 1 OPERARIO.
MAQUINARIAS Y EQUIPOS: 01 MIXER, HERRAMIENTAS MANUALES.

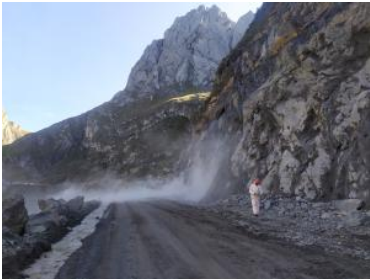
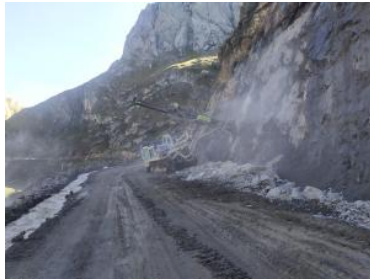
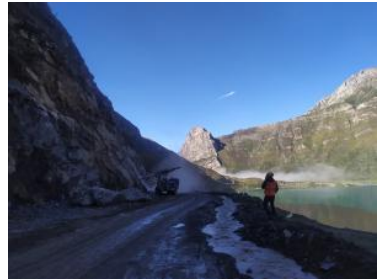
11

Actividades:
PERFORACIÓN KM150+000+KM150+100

CDescripcion_____:
PERSONAL: 1 TÉCNICO PERFORADOR, 1 PERSONAL DE PISO, 01 OPERADOR.
MAQUINARIAS Y EQUIPOS: 1 MARTILLO HIDRÁULICO

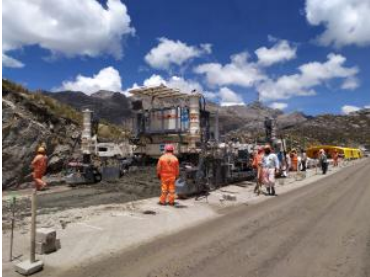
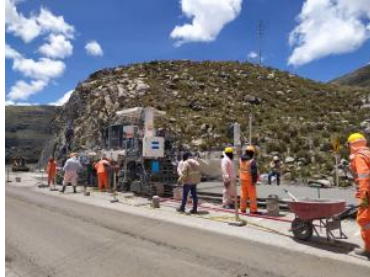
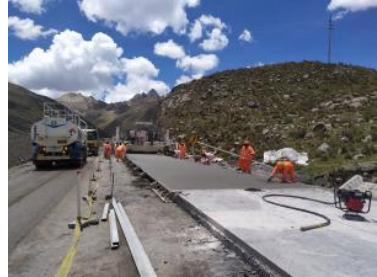
12

Actividades:
VACIADO PAVIMENTO RÍGIDO KM 157+380-KM 157+430.1

CDescripcion _____:
PERSONAL: 1 INGENIERO DE CONCRETO ENCARGADO DEL FRENTE, 23 PERSONAL DE PISO, 1 TOPOGRAFO DE SUPERVISION, 2 AUXILIARES DE TOPOGRAFÍA (SUPERVISIÓN Y CONTRATISTA), 2 TÉCNICOS DE CONTROL DE CALIDAD (SUPERVISIÓN Y CONTRATISTA), 2 AUXILIARES DE CONTROL DE CALIDAD DE SUPERVISIÓN, 5 AUXILIARES DE CONTROL DE CALIDAD DEL CONTRATISTA, 23 PERSONAL DE PISO, 4 OPERADORES.
MAQUINARIAS Y EQUIPOS: 1 PAVIMENTADORA DE CONCRETO, 1 MINI CARGADOR, 3 VOLQUETES, 1 ESTACIÓN TOTAL.
