## BITACORA ELECTRÓNICA DE OBRA

Nro  
Inform  
e:  
12

Fecha Informe:  
28-01-2020

Nombre De La Obra:  
Carretera Oyon - Ambo,  
Tramo I: Oyon - Desvío Cerro  
de Pasco

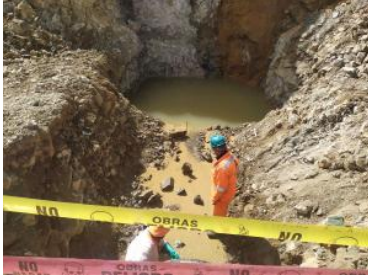
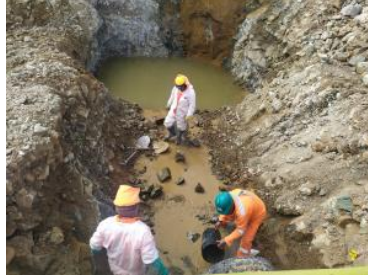
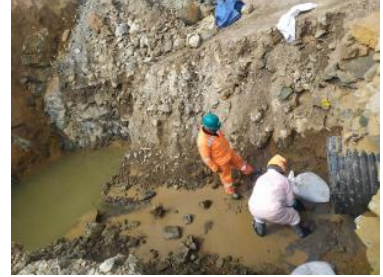
**Actividades:**  
LIMPIEZA DE CABEZAL DE ENTRADA PARA RELLENO Y CONFORMACIÓN DE LA ALCANTARILLA TMC ø 36 KM 180+998

**CDescripcion\_\_\_\_\_:**  
PERSONAL: 2 OPERARIOS, 1 OFICIAL.  
HERRAMIENTAS MANUALES.

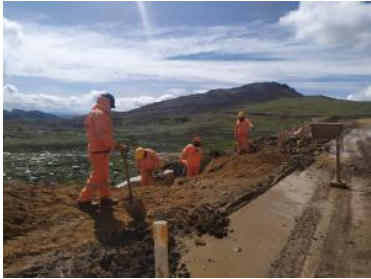
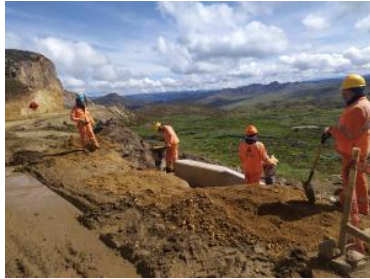
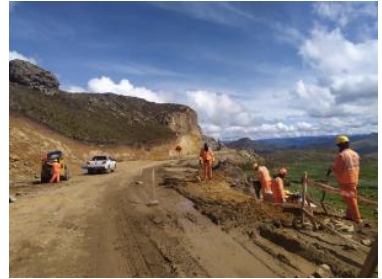
**Actividades:**  
 RELLENO Y COMPACTACIÓN DE ÁREAS LATERALES DEL CABEZAL DE SALIDA DE LA ALCANTARILLA TMC ø 36 UBICADA EN EL KM 178+670.

**CDescripcion\_\_\_\_\_:**  
 PERSONAL: 4 OFICIALES  
 MAQUINARIAS Y EQUIPOS: 2 VIBROAPISONADOR.

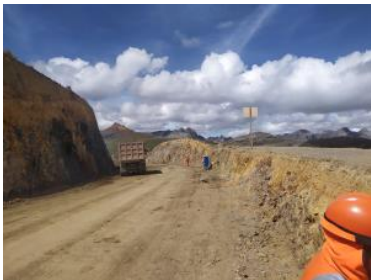
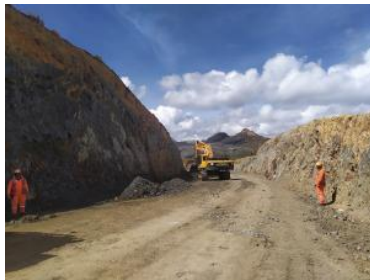
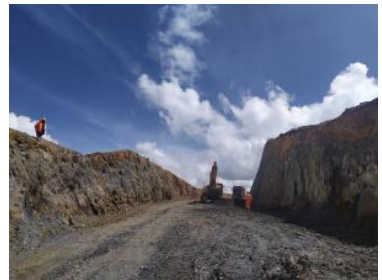
**Actividades:**  
 PERFILADO Y MOVIMIENTO DE TIERRA KM 178+100-KM 178+210.

**CDescripcion\_\_\_\_\_:**  
 PERSONAL: 1 CAPATAZ, 2 VIGIAS, 2 PEONES, 4 OPERARIOS.  
 MAQUINARIAS Y EQUIPOS: 1 EXCAVADORA SOBRE ORUGA, 3 VOLQUETES.

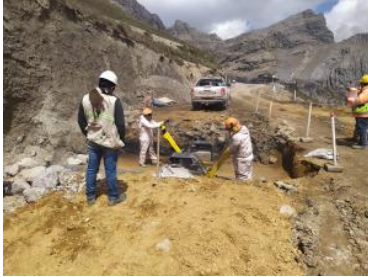
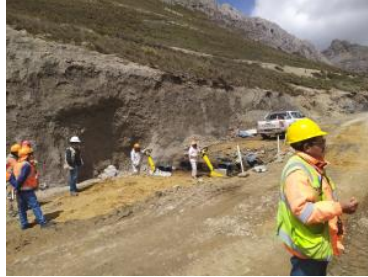
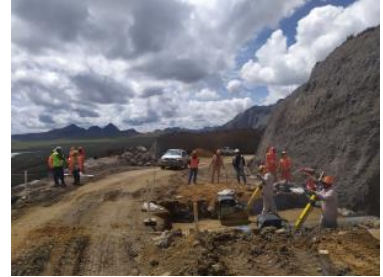
4

RELLENO Y COMPACTADO DE CABEZAL DE ENTRADA DE ALCANTARILLA TMC  
UBICADO EN EL KM 168+017

PERSONAL: ING. SANTIAGO GUERRA CAMACHO (PRODUCCIÓN DEL  
CONSORCIO), 2 TÉCNICOS DE CONTROL DE CALIDAD (SUPERVISIÓN Y  
CONSORCIO) , 2 AUXILIARES DE CONTROL DE CALIDAD (SUPERVISIÓN Y  
CONTRATISTA), 2 OPERADORES, 2 PERSONAL DE PISO, 2 VIGÍAS.  
MAQUINARIAS Y EQUIPOS: 2 VIBROAPISONADORES,

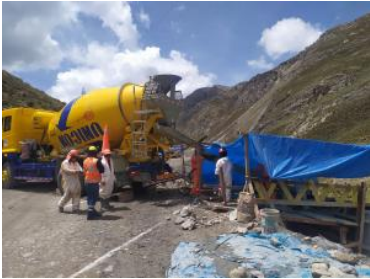
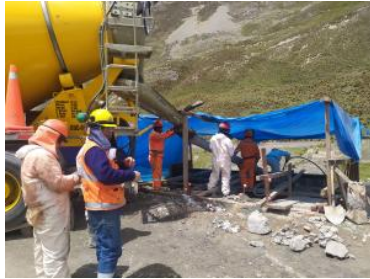
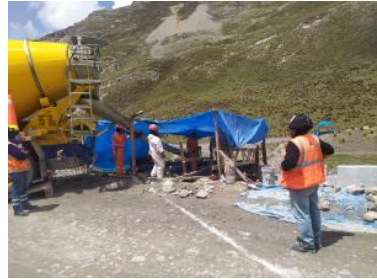
5

**Actividades:**  
VACIADO PARA MURO CICLOPEO UBICADO EN EL KM 159+386.22

**CDescripcion** \_\_\_\_\_:  
PERSONAL: 2 TÉCNICO CALIDAD DEL (SUPERVISIÓN Y CONSORCIO), 2 AUXILIAR DE CALIDAD (SUPERVISIÓN Y CONSORCIO) DE, 1 OPERARIO, 3 ÓFICIALES, 2 PEONES.  
MAQUINARIAS Y EQUIPOS: 1 VIBRADOR PARA CONCRETO, 1 MIXER.

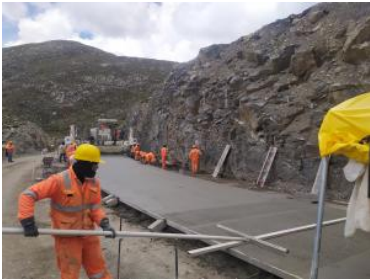
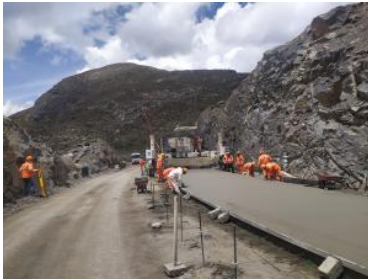
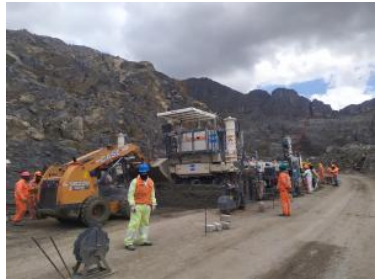
6

**Actividades:**  
VACIADO PARA EL PAVIMENTO RÍGIDO KM 157+270-KM 157+310,  
CONTROL TOPOGRÁFICO DEL ESPESOR DEL PAVIMENTO RÍGIDO.  
CONTROL DE CALIDAD DEL CONCRETO.

**CDescripcion** \_\_\_\_\_:  
PERSONAL: 1 INGENIERO DE CONCRETO ENCARGADO DEL FRENTE, 23 PERSONAL DE PISO, 2 TÉCNICOS DE TOPOGRAFÍA (SUPERVISIÓN Y CONTRATISTA), 2 AUXILIARES DE TOPOGRAFÍA (SUPERVISIÓN Y CONTRATISTA), 2 TÉCNICOS DE CONTROL DE CALIDAD (SUPERVISIÓN Y CONTRATISTA), 2 AUXILIARES DE CONTROL DE CALIDAD DE SUPERVISIÓN, 5 AUXILIARES DE CONTROL DE CALIDAD DEL CONTRATISTA, 4 OPERADORES.  
MAQUINARIAS Y EQUIPOS: 1 PAVIMENTADORA DE CONCRETO, 1 MINI CARGADOR, 3 VOLQUETES, 2 ESTACIÓN TOTAL.

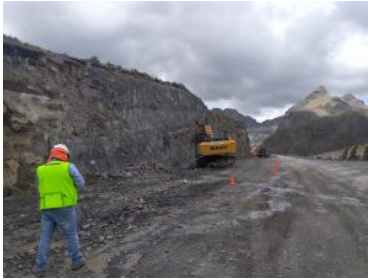
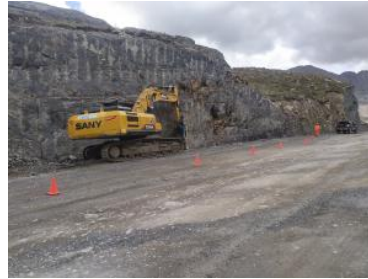
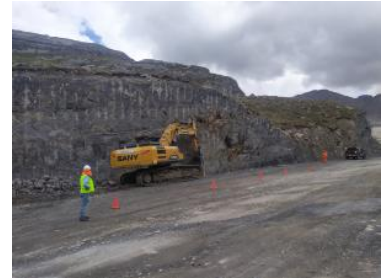
7

PERFORACIÓN EN EL KM 155+660- KM 155+ 980

PERSONAL: 01 RESIDENTE MILTON LAPE MENOZA (ENDEMAS), 2 PERSONAL DE PISO, 1 OPERARIO.

MAQUINARIAS Y EQUIPOS: 1 EXCAVADORA MARTILLO.

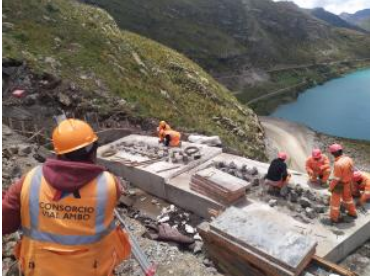
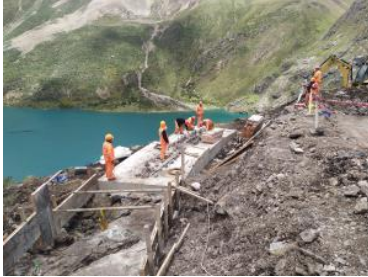
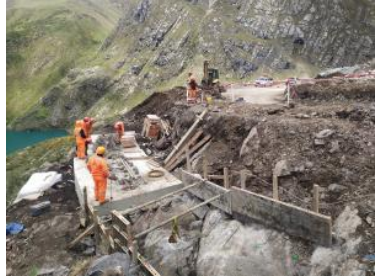
8

**Actividades:**  
CONTROL TOPOGRÁFICO DE MURO CICLOPEO UBICADO EN EL KM 152+015.

**CDescripcion\_\_\_\_\_:**  
PERSONAL: 01 CAPATAZ, 4 OFICIALES, 1 TOPOGRAFÍA, 2 ASISTENTES DE TOPOGRAFÍA.  
MAQUINARIAS Y EQUIPOS: 1 ESTACIÓN TOTAL, HERRAMIENTAS MANUALES.
