# BITACORA ELECTRÓNICA DE OBRA

**Confirma Bitacora:** Si  
**Nro Informe:** 284  
**Fecha Informe:** 28-01-2020  
**Nombre De La Obra:** Carretera Moquegua - Omate - Arequipa Tramo: Il km. 35 al km. 153.50  
**Personal Encargado:** LUZMILA GUERRA MOTTA

**Asunto:**  
 Inspección visual en campo respecto a ejecución de obra.

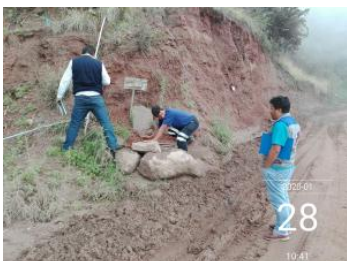
**Foto1:**

Verificación en campo respecto a interferencias infraestructura de saneamiento (agua y desagüe) existente entre los kms 108 @ 133 de forma conjunta con los representante de la Municipalidad Provincial de Genera Sánchez Cerro y Distrital de Coalaque Técnico Rubén Mamani Bautista e ingeniero Rigoberto Mario Viza Illpa respectivamente, con la finalidad de que a través de estos pudieran las municipalidades citadas brindar su Autorización a fin de las intervenciones a realizarse como parte del Expediente de Prestaciones Adicionales en Proceso de elaboración.
