# BITACORA ELECTRÓNICA DE OBRA

<b>Confirma Bitacora:</b> Si	<b>Nro Informe:</b> 15	<b>Fecha Informe:</b> 31-01-2020	<b>Nombre De La Obra:</b> Carretera Oyon - Ambo, Tramo I: Oyon - Desvío Cerro de Pasco	<b>Personal Encargado:</b> NATALY SUSI CABALLON PAUCAR
---------------------------------	---------------------------	-------------------------------------	--	--

**Asunto:**  
INFORME DIARIO N° 15

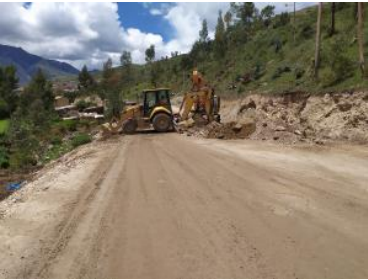
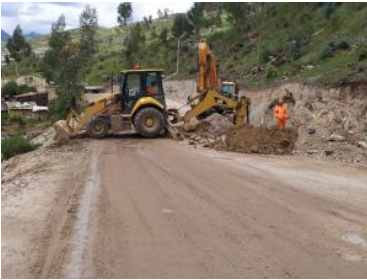
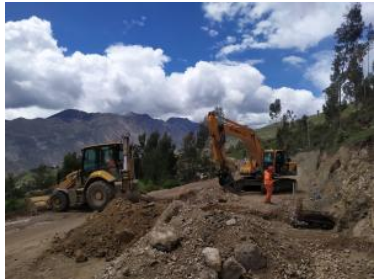
1

**Actividades:**  
EXCAVACIÓN PARA ALCANTARILLA MCA KM 135+170

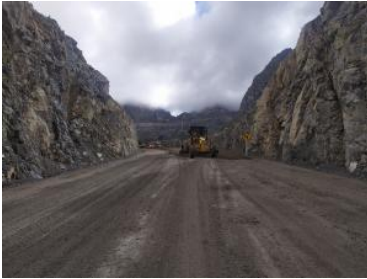
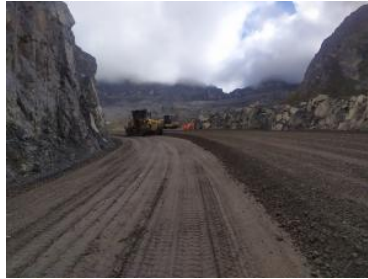
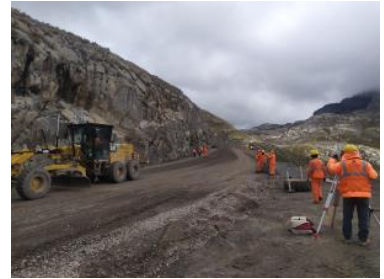
2

MEJORAMIENTO A NIVEL SUBRASANTE KM 156+600+KM 156+850

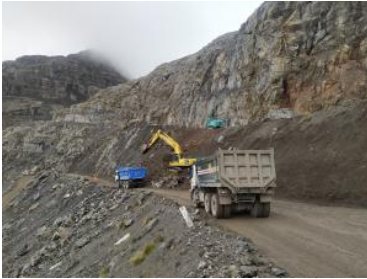
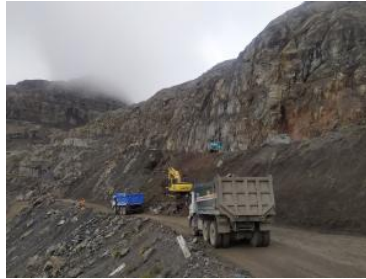
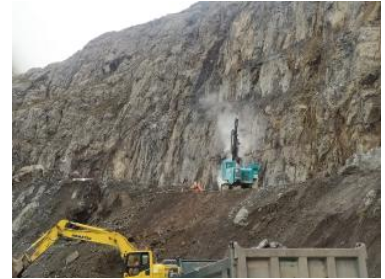
3

PERFORACIÓN Y MOVIMIENTO DE TIERRA KM 166+720-KM 167+030

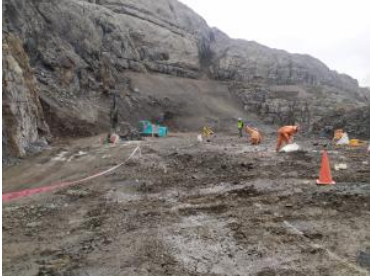
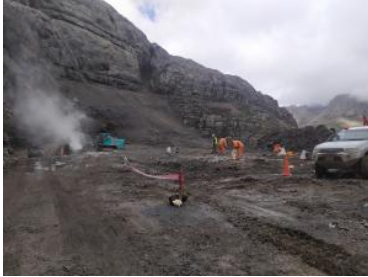
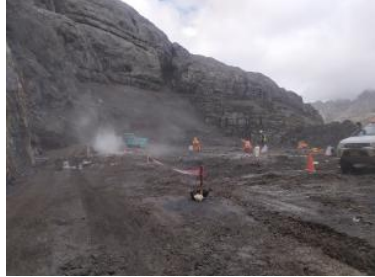
4

**Actividades:**  
PERFORACIÓN Y VOLADURA KM 166+830 - KM 166+990 (PROGRAMADO PARA LAS 12.30PM)

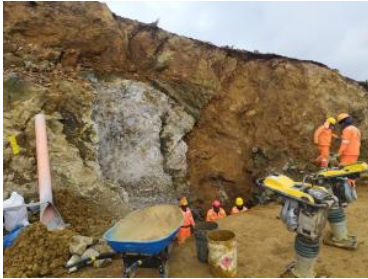
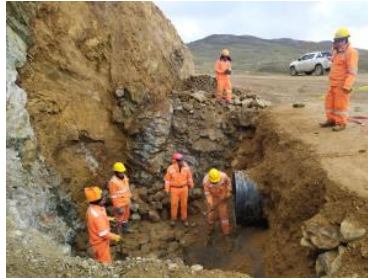
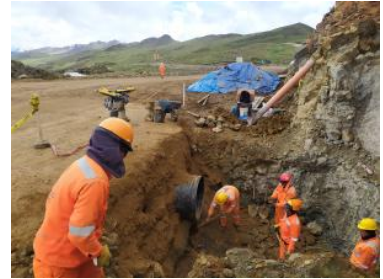
5

RELLENO Y COMPACTADO DE LA ENTRADA DE LA ALCANTARILLA TMC 36 KM  
180+998.

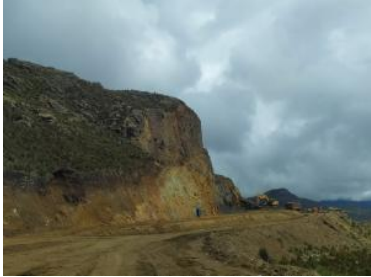
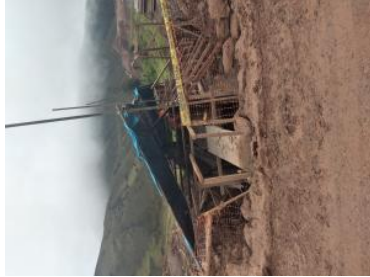
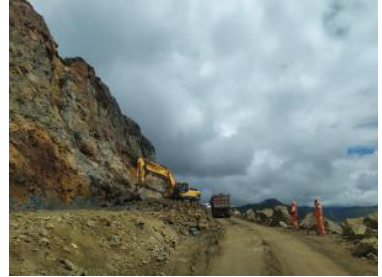
6

**Actividades:**  
 PERFILADO Y MOVIMIENTO DE TIERRA KM 178+100-KM 178+210.

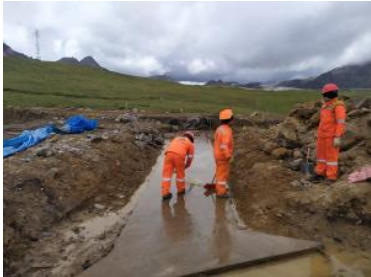
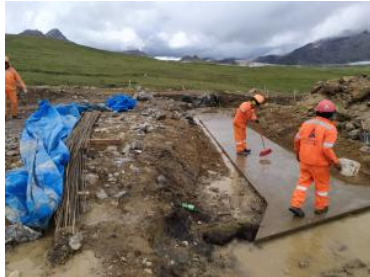
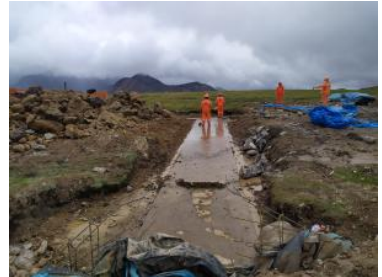
7

**Actividades:**  
 LIMPIEZA PARA DISPOSICIÓN DE ACERO PARA ALCANTARILLA MCA KM 174+080.

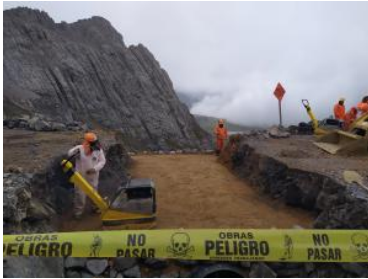
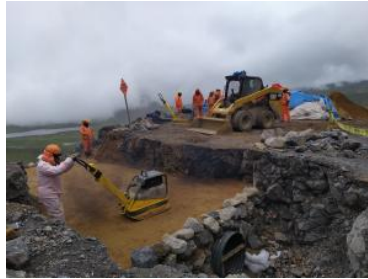
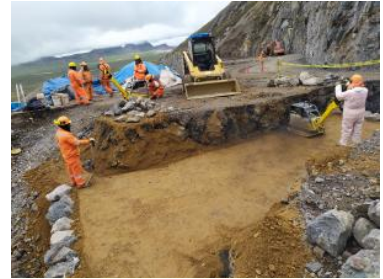
8

**Actividades:**  
 RELLENO Y COMPACTADO EN LA SALIDA DE LA ALCANTARILLA TMC 36 KM 167+988

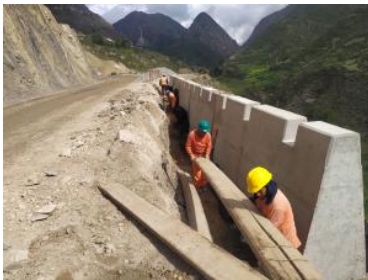
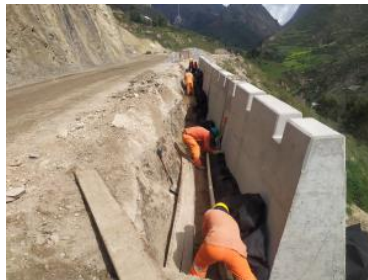
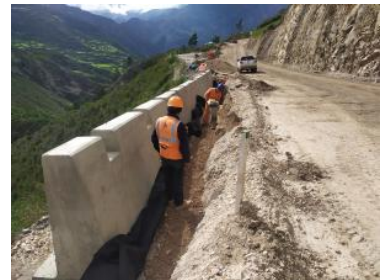
9

**Actividades:**  
 RELLENO Y COMPACTADO DE MURO UBICADO EN EL KM 135+895

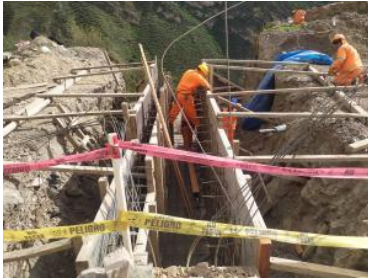
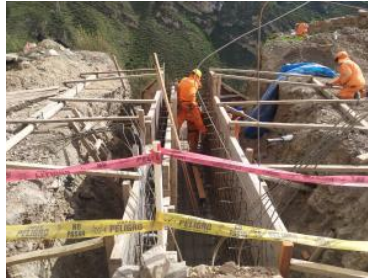
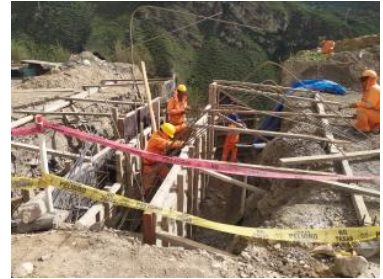
10

**Actividades:**  
ENCOFRADO PARA VACIADO DE ALCANTARILLA MCA UBICADO EN EL KM 135+498

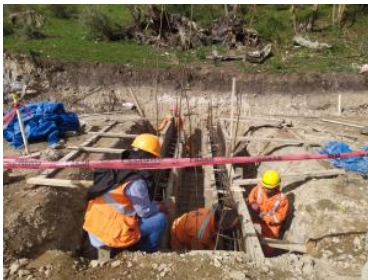
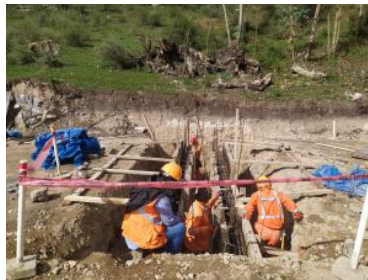
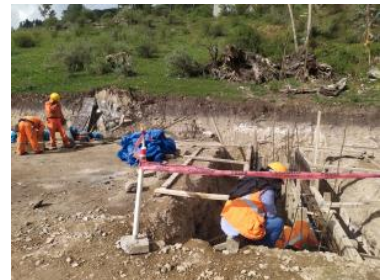
11

**Actividades:**  
ENCOFRADO DE ENTRADA DE LA ALCANTARILLA MCA KM 135+075

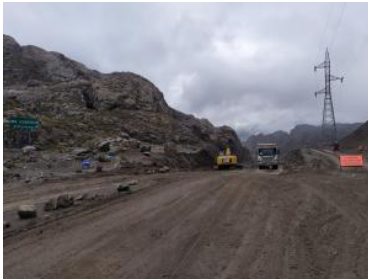
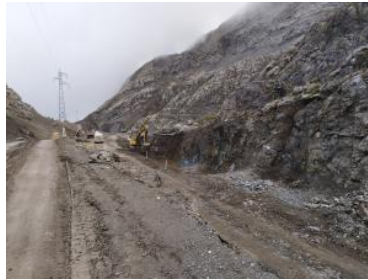
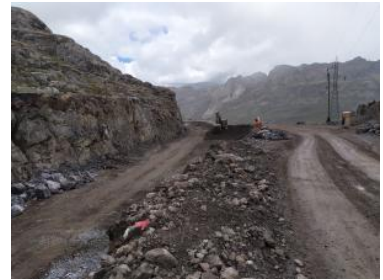
12

MOVIMIENTO DE TIERRA KM 167+200 - KM 167+320

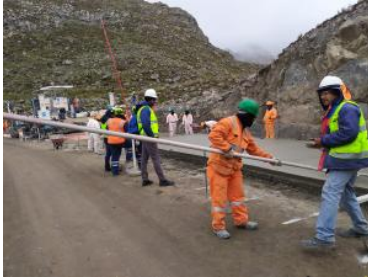
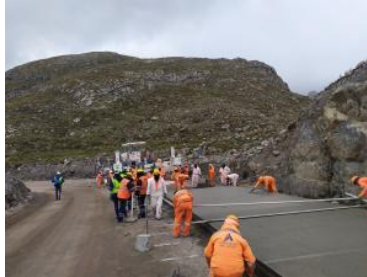
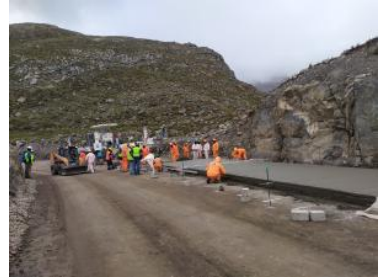
13

**Actividades:**  
 VACIADO DEL PAVIMENTO RÍGIDO KM 157+225.96-KM 157+270.90.  
 CONTROL TOPOGRÁFICO DEL ESPESOR DEL PAVIMENTO RÍGIDO.  
 CONTROL DE CALIDAD DEL CONCRETO.

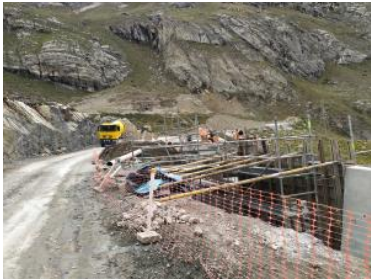
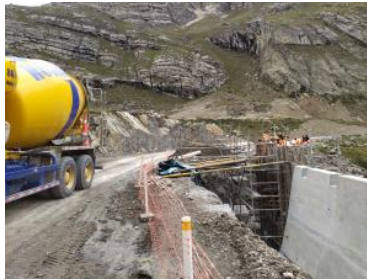
14

**Actividades:**  
 VACIADO EN MURO UBICADO EN EL KM 154+500.

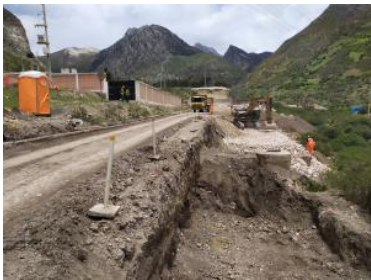
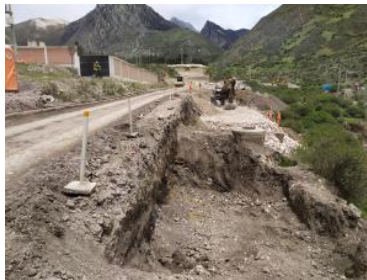
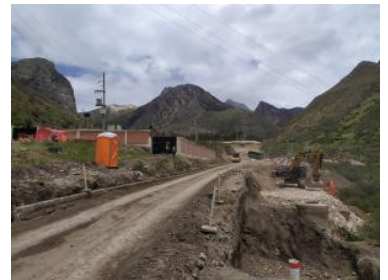
15

**Actividades:**  
 MEJORAMIENTO DE SUBRASANTE KM 142+200.

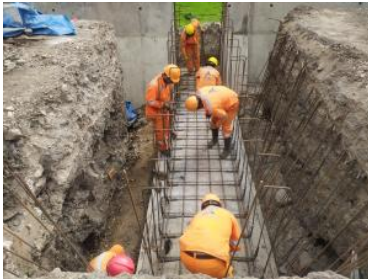
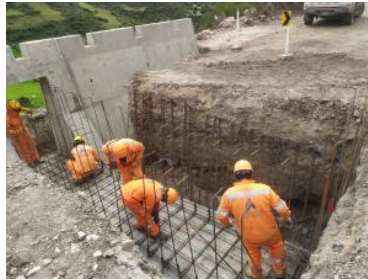
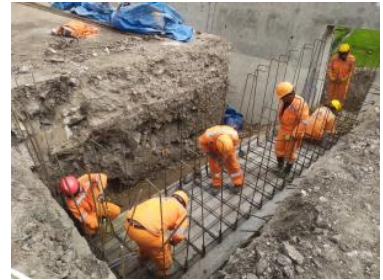
16

**Actividades:** DISPOSICIÓN DE ACERO DE SALIDA ALCANTARILLA MCA KM 136+656

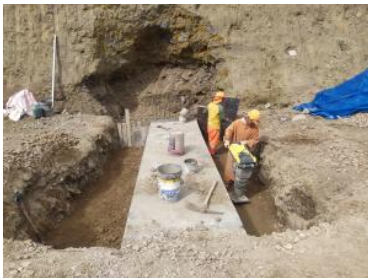
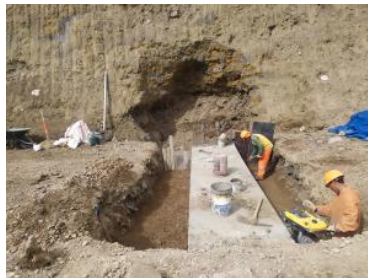
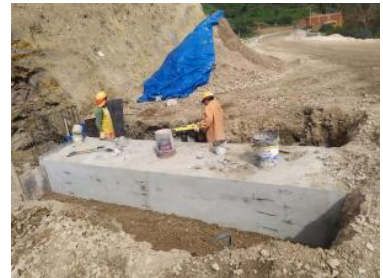
17

**Actividades:** RELLENO Y COMPACTADO ALCANTARILLA MCA KM 136+444

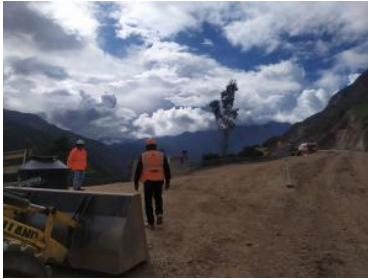
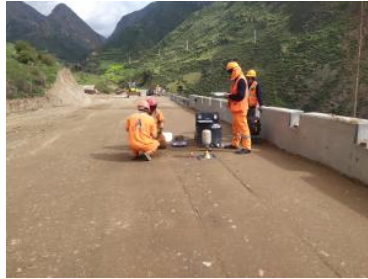
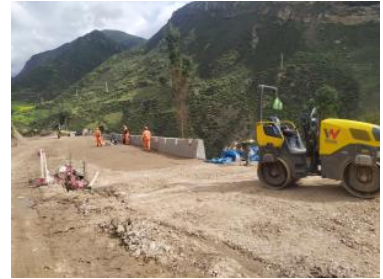
18

RELLENO Y COMPACTADO MURO KM 135+685- KM135+740  
CONTROL DE CALIDAD DENSIDAD DE CAMPO.  
CONTROL DE NIVELES TOPOGRÁFICOS.
