BITACORA ELECTRÓNICA DE OBRA

Confirma Bitacora: Si
Nro Informe: 022
Fecha Informe: 30-01-2020
Nombre De La Obra: Construccion y Mejoramiento de la Carretera llave-Mazocruz
Personal Encargado: CUTIPA MONZON NESTOR ARNULFO

Asunto:
REPORTE DEL JUEVES 30 DE ENERO DEL 2020

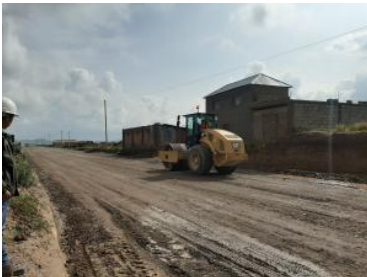
Foto1:

- 100 OBRAS PRELIMINARES
- 103 A MANTENIMIENTO DE TRANSITO TEMPORAL Y SEGURIDAD VIAL
UBICADO ENTRE LAS PROGRESIVAS KM 2+500 HASTA EL KM 4+000
