BITACORA ELECTRÓNICA DE OBRA

REGISTRO DE LA BITACORA Y FOTO DEL CUADERNO DE OBRA

Confirma Bitacora: Si	Nro Informe: 024	Fecha Informe: 01-02-2020	Nombre De La Obra: Construccion y Mejoramiento de la Carretera llave-Mazocruz	Personal Encargado: CUTIPA MONZON NESTOR ARNULFO
-----------------------	------------------	---------------------------	---	--

REPORTE DEL SÁBADO 01 DE FEBRERO DEL 2020

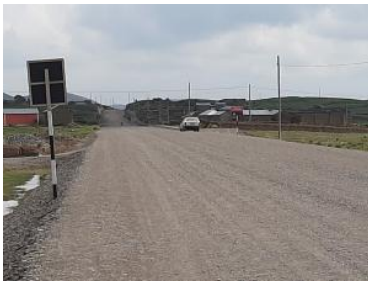
Foto1:

1 LA MAQUINARIA HA SIDO INTERNADA EN TIUTIRI ANTAJARANI KM 12+800

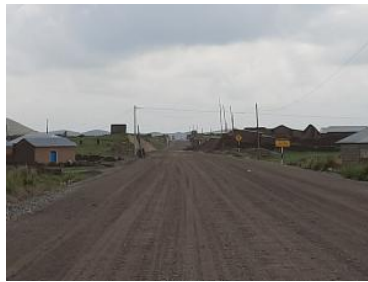
Foto2:

EN LA PRESENTE JORNADA EL CONTRATISTA NO ESTA REALIZANDO NINGUNA ACTIVIDAD EN TODO EL TRAMO DE LA OBRA
