MINISTERIO DE TRANSPORTES Y COMUNICACIONES

BITACORA ELECTRÓNICA DE OBRA

Confirma Bitacora: Si	Nro Informe: 18	Fecha Informe: 04-02-2020	Nombre De La Obra: Carretera Oyon - Ambo, Tramo I: Oyon - Desvío Cerro de Pasco	Personal Encargado: NATALY SUSI CABALLON PAUCAR
---------------------------------	---------------------------	-------------------------------------	---	--

INFORME DIARIO N°18

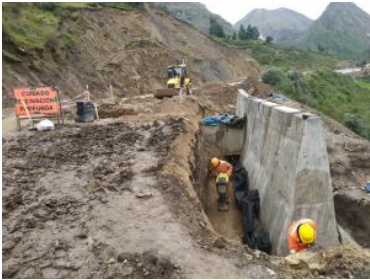
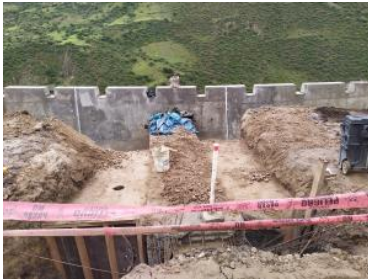
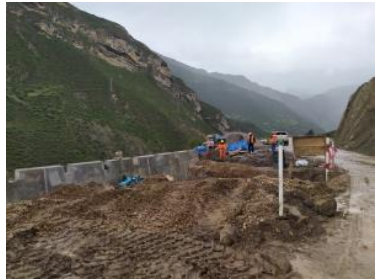
Actividades: RELLENO Y COMPACTADO EN MURO Y ALCANTARILLA UBICADO EN EL KM 136+038.

CDescripcion_____:
PERSONAL: 1 CAPATAZ, 4 OFICIALES, 1 OPERADOR.
MAQUINARIAS Y EQUIPOS: 1 RETROESCAVADORA, 2 VIBROAPISONADOR,

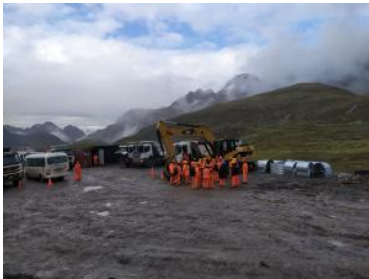
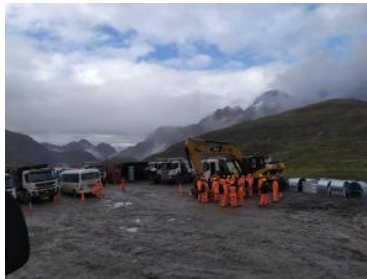
2

Actividades:
 REUNIONES DEL PERSONAL PREVIO AL INICIO DE SUS TRABAJOS KM 160+920.

CDescripcion_____:
 PERSONAL: 26 COLABORADORES.

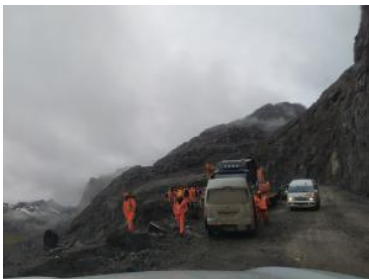
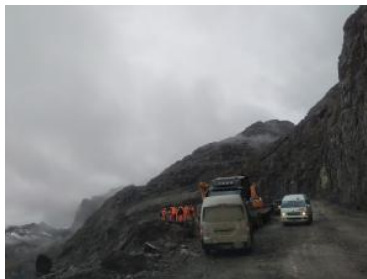
3

Actividades:
 REUNIÓN DEL PERSONAL EN EL KM 166+400

CDescripcion_____:
 PERSONAL: 22 COLABORADORES.

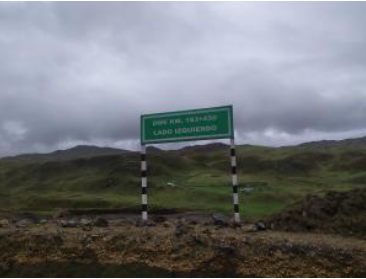
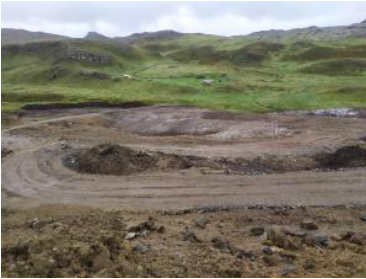
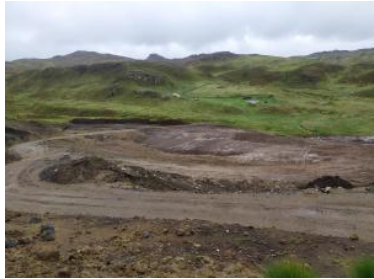
4

- A solicitud del Ing. Marcos Abel Nuñez Álvarez Administrador de Contrato de la Carretera Oyon-Ambo Tramo I, y en atención al reclamo de la Mina Buenaventura con respecto a la utilización de DMEs; se realizó la verificación de DME 15 ubicado en el km 183+450 (tramo II) y del DME ubicado en el km 175+740 (DME 13) ambos ubicados al lado izquierdo de la carretera; así mismo se apreció posibles alternativas para depósito de material excedente de la Variante 2 (convenio con la Mina Buenaventura) en el KM 175+640 y/o en el KM 183+450; por otra parte se debe tener en consideración la obra de arte ejecutada en el KM 175+640 (alcantarilla) y las obras de arte proyectadas que se ubican a lo largo de km DME 15. (ver panel fotográfico)

Actividades:
VERIFICACIÓN DE DME 15 UBICADO EN EL KM 183+450 (TRAMO II)

CDescripcion_____:
- SE APRECIO QUE, EN EL DME 15 UBICADO EN EL KM 183+450, NO SE ESTÁ EJECUTANDO TRABAJO ALGUNO.
- LA CAPACIDAD DE ALMACENAMIENTO APROXIMADA DEL DME 15 ES 755,000.00 M3.
- EN EL TRAMO DEL DME 15 ESTA PROYECTADO MURO Y ALCANTARILLAS; POR OTRA PARTE, SE APRECIO QUE, AÚN NO SE EJECUTARON LAS OBRAS DE ARTE PROYECTADAS.

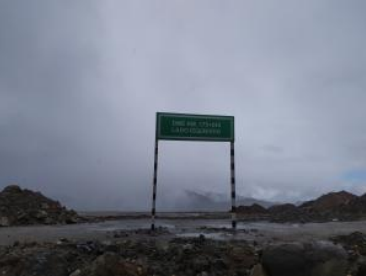
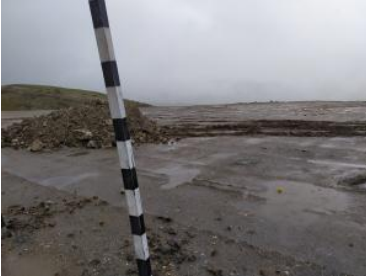
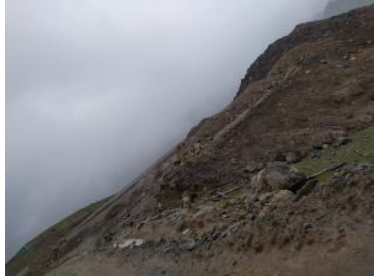
5

Actividades:
SE VERIFICA UN DME UBICADO EN EL KM 175+540 LADO IZQUIERDO.

CDescripcion _____:
- SE APRECIA QUE, EL DME UBICADO EN EL KM 175+540, NO SE ESTÁ EJECUTANDO TRABAJO ALGUNO; PERO SE APRECIA MATERIAL EXCEDENTE DEPOSITADO APROXIMADAMENTE DE 168 000.00 M3.
- A 100 M POSTERIOR AL DME UBICADO EN EL KM 175+540, SE APRECIA UNA ALCANTARILLA EJECUTADA POR EL CONSORCIO VIAL AMBO (TRAMO I),

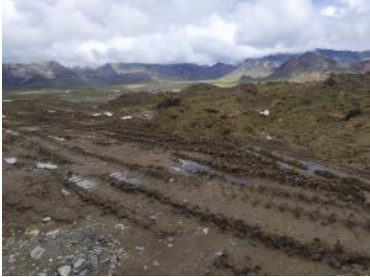
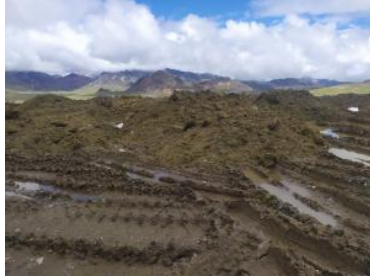
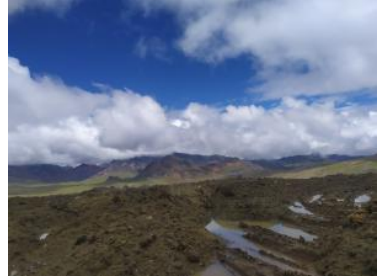
6

Actividades:
SE VERIFICA UN DME UBICADO EN EL KM 175+740 (DME 13) LADO IZQUIERDO.

CDescripcion_____:
- SE APRECIA QUE, EL DME UBICADO EN EL KM 175+740, NO SE ESTÁ EJECUTANDO TRABAJO ALGUNO; PERO SE APRECIA MATERIAL EXCEDENTE DEPOSITADO APROXIMADAMENTE DE 134 400.00 M3.
- A 100 M ANTERIOR AL DME UBICADO EN EL KM 175+740, SE APRECIA UNA ALCANTARILLA EJECUTADA POR EL CONSORCIO VIAL AMBO (TRAMO I),

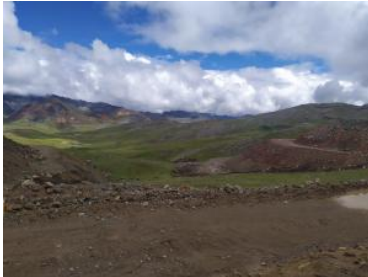
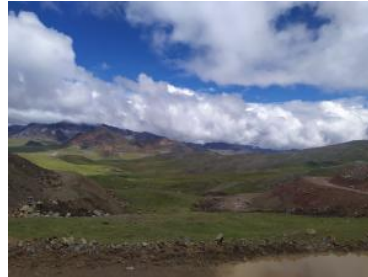
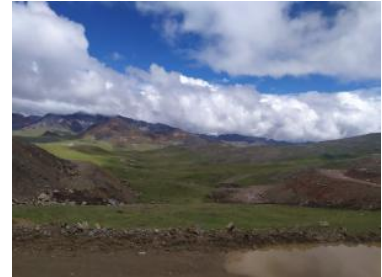
7

SE VERIFICA UNA POSIBLE PROPUESTA DE DME UBICADA ENTRE LAS PROGRESIVAS DE LOS DMEs EXISTENTES CON DEPOSITO DE MATERIAL KM 175+540 Y KM 175+740.

- POSIBLE PROPUESTA DME UBICADA ENTRE LAS PROGRESIVAS DE LOS DMEs EXISTENTES CON DEPOSITO DE MATERIAL KM 175+540 Y KM 175+740, TIENE UNA CAPACIDAD DE ALMACENAR APROXIMADAMENTE DE 96 600 M3.

- SE APRECIA UNA ALCANTARILLA UBICADA EN LA PROGRESIVA KM 175+640, EJECUTADA POR EL CONSORCIO VIAL AMBO (TRAMO I).

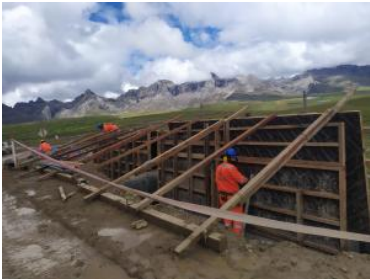
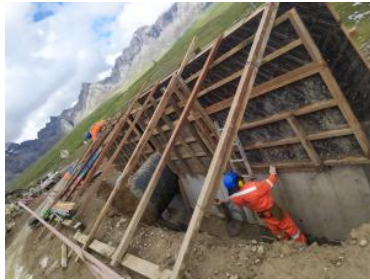
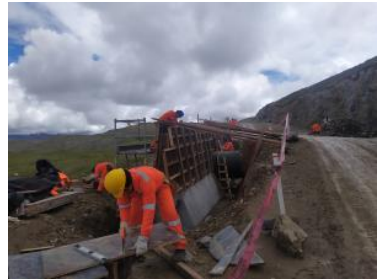
8

Actividades:
ENCOFRADO DE MURO UBICADO EN EL KM 175+193.5

CDescripcion_____:
PERSONAL: 4 OPERARIOS, 3 OFICIALES.
HERRAMIENTAS MANUALES.

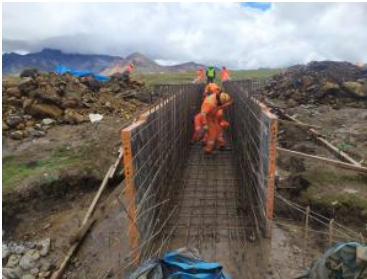
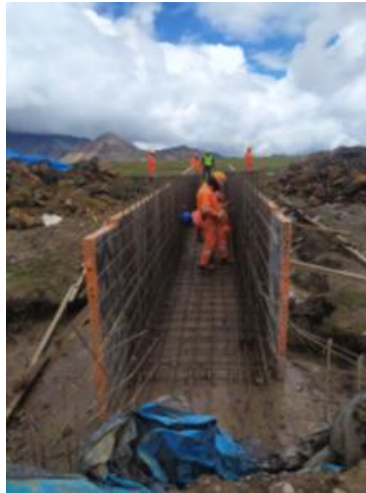
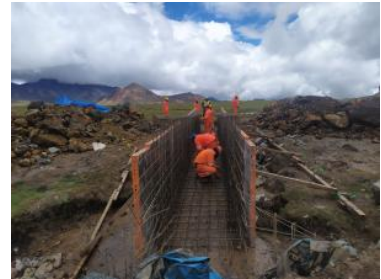
9

DISPOSICIÓN DE ACERO DE LA LOZA INFERIOR Y MUROS LATERALES DE LA
ALCANTARILLA MCA UBICADO EN EL KM 174+080.
ENCOFRADO DE LA ALCANTARILLA MCA UBICADO EN EL KM 174+080.

PERSONAL: 1 INGENIERO DE CONTROL DE PRODUCCIÓN DEL CONTRATISTA, 1
CAPATAZ, 3 OPERARIOS, 3 OFICIALES.
HERRAMIENTAS MANUALES.

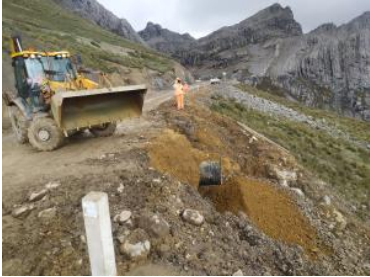
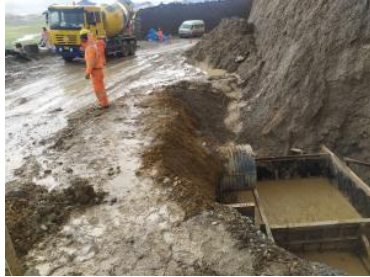
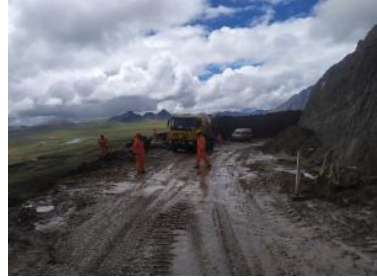
10

Actividades:
RELLENO Y COMPACTADO DE SALIDA DE ALCANTARILLA TMC 36 UBICADO EN EL KM 169+017.
VACIADO DE LOSA DE ENTRADA DE ALCANTARILLA TMC 36 UBICADO EN EL KM 169+017.

CDescripcion _____:
PERSONAL : 2 OPERADORES, 2 VIGÍAS, 4 OPERARIOS, 3 OFICIALES.
MAQUINARIAS Y EQUIPOS: 1 MIXER, 1 RETROEXCAVADORA, 2 COMPACTADORAS.

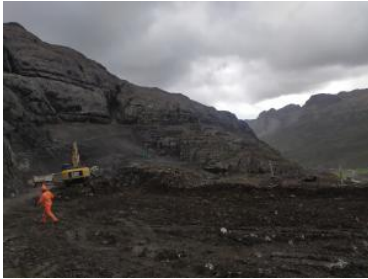
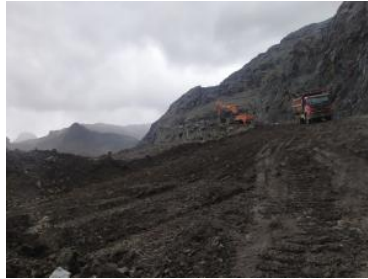
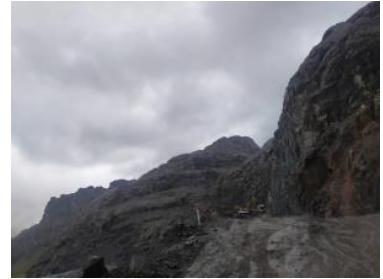
11

CORTE PARA AMPLIACIÓN DE VÍA Y MOVIMIENTO DE TIERRA KM 167+000-KM 167+450.

PERSONAL: 1 CAPATAZ, 7 OPERARIOS, 4 PERSONAL DE PISO, 2 VIGÍAS.
MAQUINARIAS Y EQUIPOS: 2 EXCAVADORA SOBRE ORUGA, 5 VOLQUETES.

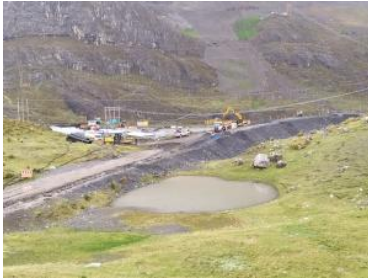
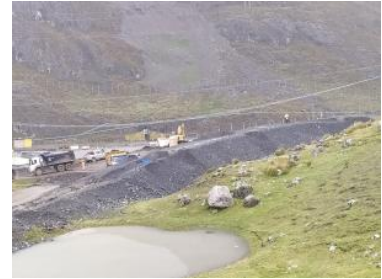
12

TRABAJOS DEL CONSORCIO VIAL OYON (MINA BUENAVENTURA) DE
AMPLIACIÓN DE VÍA KM 160+500

PERSONAL: 4 PERSONAL DE PISO, 2 OPERADORES.
MAQUINARIAS: 1 EXCAVADORA SOBRE ORUGA, 1 VOLQUETE.

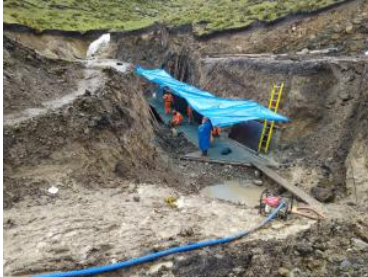
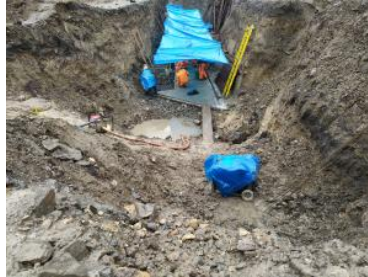
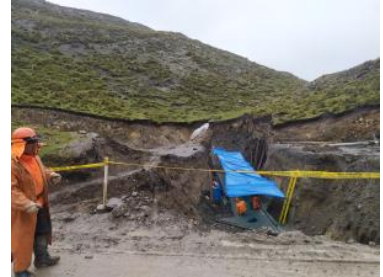
13

DISPOSICIÓN DE ACERO DE LA LOZA INFERIOR DE ALCANTARILLA MCA KM 160+906.

PERSONAL: 1 CAPATAZ, 5 OPERARIOS, 3 OFICIALES.
HERRAMIENTAS MANUALES.

EQUIPO: BOMBA PARA EXPULSAR AGUA ACUMULADA POR LLUVIAS Y CAÍDA DE AGUA EN LA ZONA; ASÍ MISMO, EL CAPATAZ REFIERE QUE, SOLICITO POR INTERMEDIO DE SU REPRESENTADA EL CIERRE DE COMPUERTA CAÍDA DE AGUA QUE PASA POR LA ZONA YA QUE LOS TRABAJOS VIENEN SIENDO AFECTADOS.

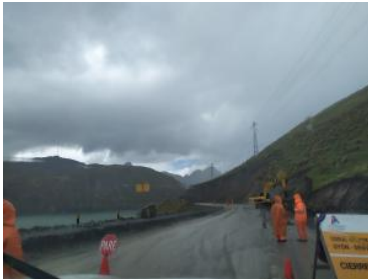
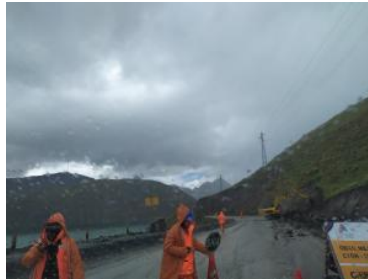
14

Actividades:
PERFILADO EN EL KM 159+560

CDescripcion_____:
PERSONAL: 2 VIGÍAS, 1 OPERADOR, 3 PERSONAL DE PISO.
MAQUINARIA: 1 EXCAVADORA SOBRE ORUGA.

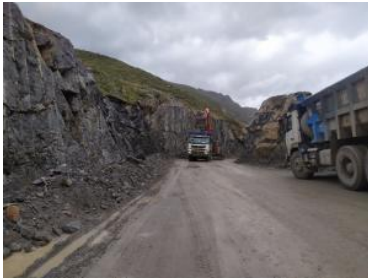
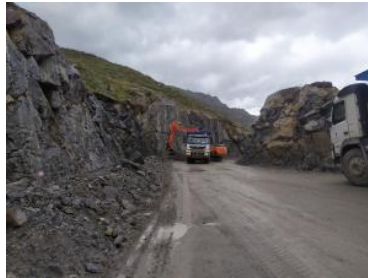
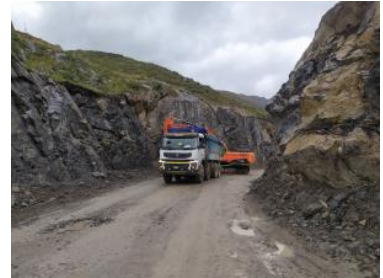
15

Actividades:
PERFILADO Y MOVIMIENTO DE EN KM 150+050

CDescripcion_____:
PERSONAL: 2 VIGÍAS, 1 OPERADOR.
MAQUINARIA: 1 EXCAVADORA SOBRE ORUGA.

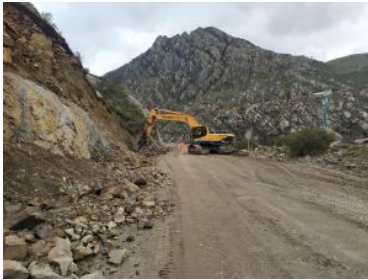
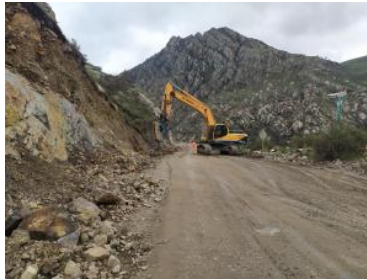
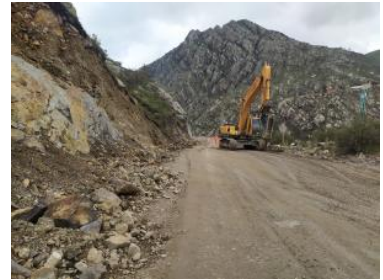
16

Actividades:
PERFORACIÓN KM 144+860

CDescripcion_____:
PERSONAL: 1 OPERADOR, 2 VIGÍAS.
MAQUINARIA: 1 PERFORADORA.

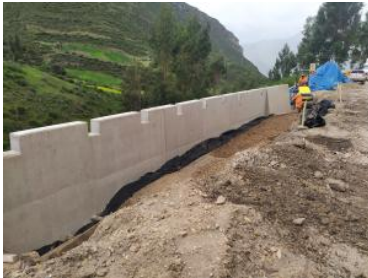
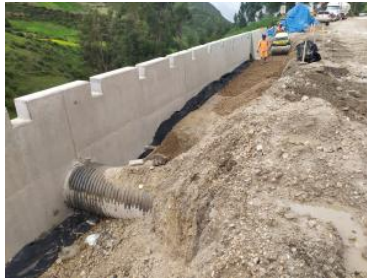
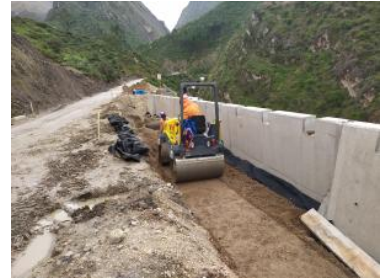
17

Actividades:
RELLENO Y COMPACTADO EN MURO KM 136 +940

CDescripcion_____:
PERSONAL: 1 PEÓN, 1 OPERADOR.
MAQUINARIA: 1 MINI RODILLO COMPACTADOR.
