MINISTERIO DE TRANSPORTES Y COMUNICACIONES

BITACORA ELECTRÓNICA DE OBRA

Confirma Bitacora:	Nro Informe: Cuaderno de obra	Fecha Informe: 05-02-2020	Nombre De La Obra: Saldo de Obra Carretera Rodriguez de Mendoza - Empalme Ruta N.PE-5N (La Calzada), Tramo: Selva Alegre - Empalme Ruta N. PE-5N (La Calzada)	Personal Encargado: JONEL FRANCISCO SOPLIN PIÑA
---------------------------	---	-------------------------------------	---	---

INFORME 05/02/2020

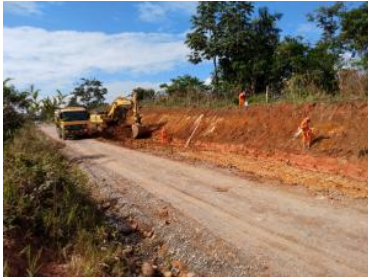
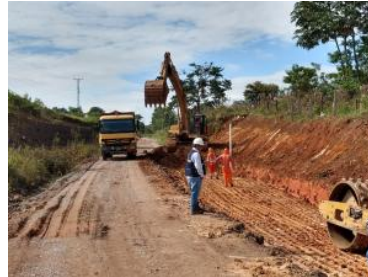
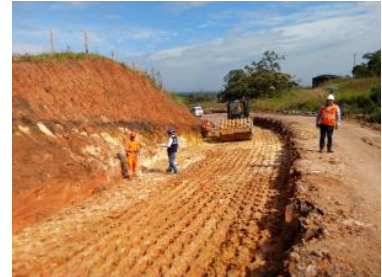
1

La Contratista continua con los trabajos de excavación de material suelto así como la eliminación de material excedente para el mejoramiento de suelos a nivel de subrasante con material de cantera en el km 16+140

01 excavadora, 01 rodillo compactador pata de cabra, 01 motoniveladora, 01 rodillo liso vibratorio , 02 obreros , cuadrilla de topografía

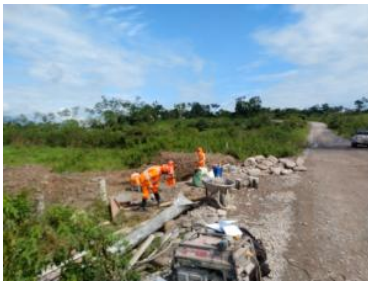
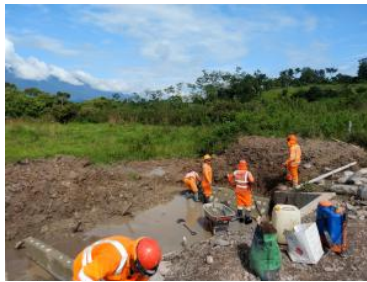
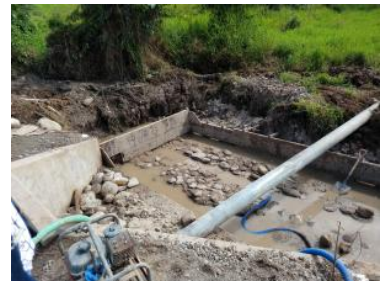
Trabajos de emboquillado en entrada y salida de alcantarilla tipo cajón de 1.00 m x 1.00 m de concreto en el Km 18+080

2 05 obreros , herramientas manuales

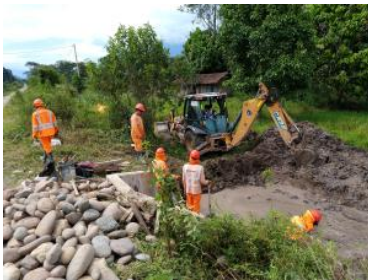
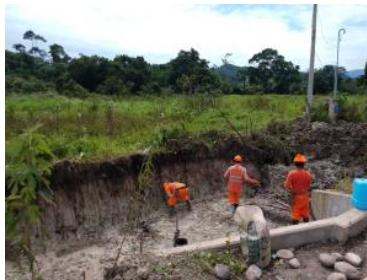
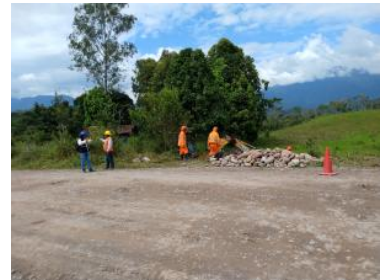
Trabajos de limpieza en entrada y salida de alcantarilla ubicado en el km 18+140 para la construcción de emboquillados de piedra.

3 01 retroexcavadora, 01 volquete, 05 obreros

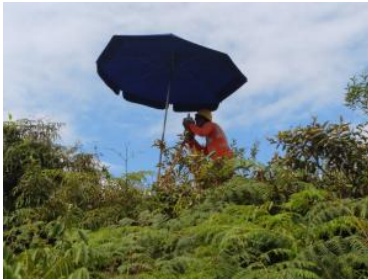
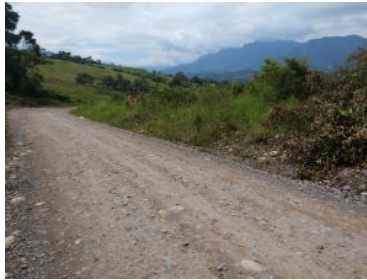
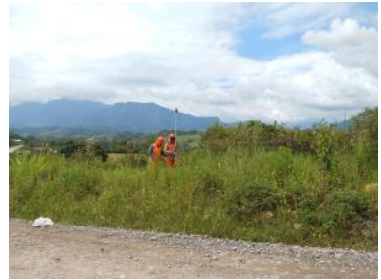
Cuadrilla de Topografía de la Contratista realizando trabajos de Replanteo de eje de vía y seccionamiento en los tramos del km 19+160 al km 19+220 lado derecho

4 01 estación total, 01 prisma, 01 topografo, 02 auxiliares de topografía

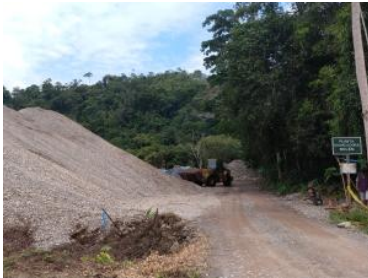
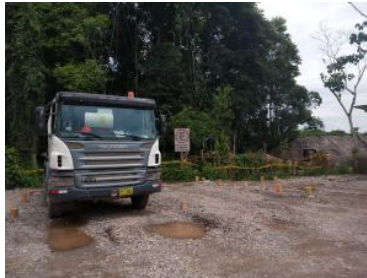
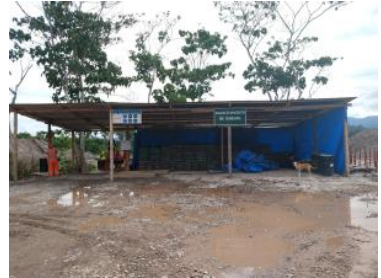
Cantera Belén sector Buenos Aires, apilamiento de material para relleno, y planta de concreto si actividad

5 01 cargador frontal, 01 camion mixer, 01 minicargador, 05 obreros

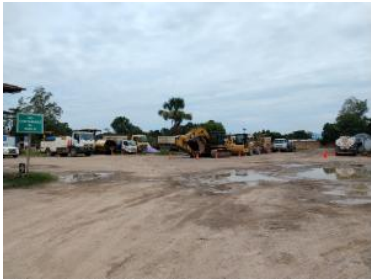
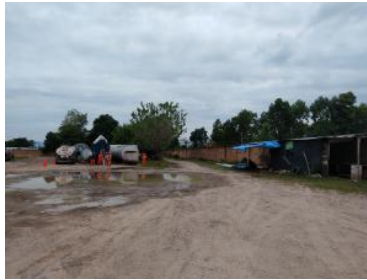
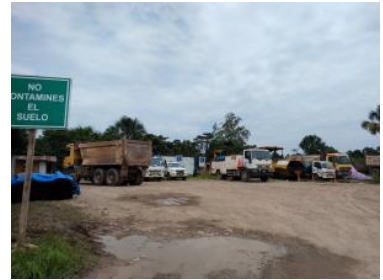
6

Actividades:
 patio de maquinas Conchan se observa maquinaria inmovilizadas

CDescripcion_____:
 01 cisterna, 01 rodillo liso vibratorio, 01 excavadora, 01 motoniveladora, 04 volquetes, 01 volquete en mantenimiento, 02 camionetas, 01 camión grúa

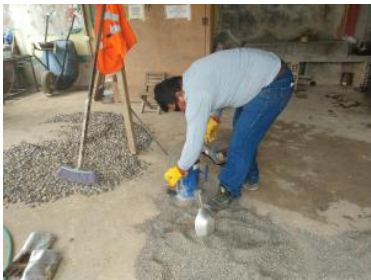
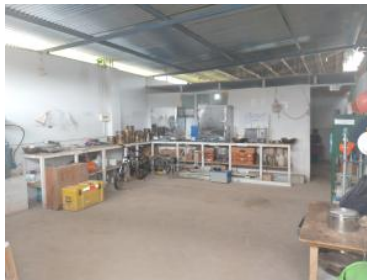
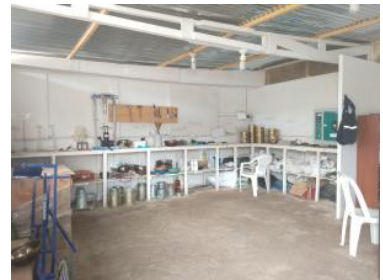
7

Actividades:
 Laboratorio de mecánica de suelos de la contratista: ensayos de materiales agregado grueso y agregado fino para el diseño de concreto.
 Laboratorio de la Supervision si actividad

CDescripcion_____:
 personal técnico de mecánica de suelos
