BITACORA ELECTRÓNICA DE OBRA

Confirma Bitacora:	Nro Informe:	Fecha Informe:	Nombre De La Obra:	Personal Encargado:
	19	05-02-2020	Carretera Oyon - Ambo, Tramo I: Oyon - Desvío Cerro de Pasco	NATALY SUSI CABALLON PAUCAR

INFORME DIARIO N° 19

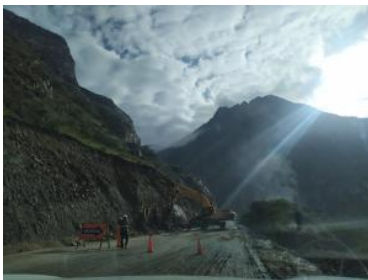
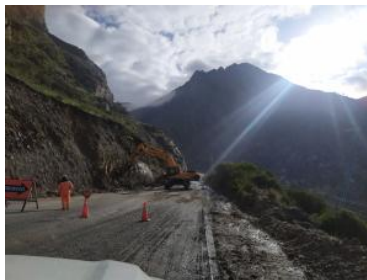
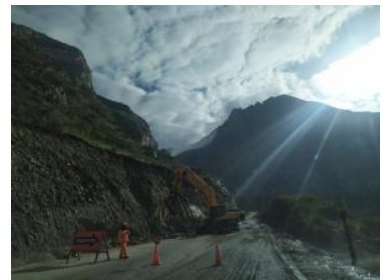
Actividades:
PERFORACIÓN KM 144+800

CDescripcion_____:
PERSONAL: 2 VIGIAS, 1 OPERADOR.
MAQUINARIA: 1 PERFORADOR.

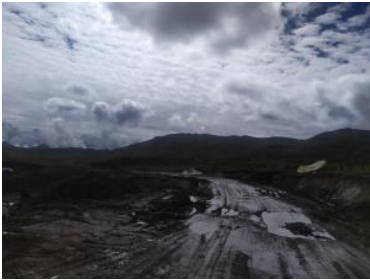
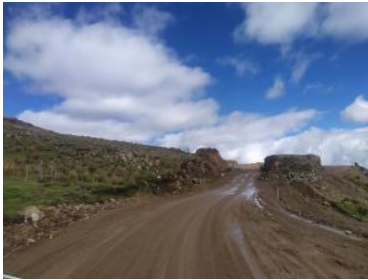
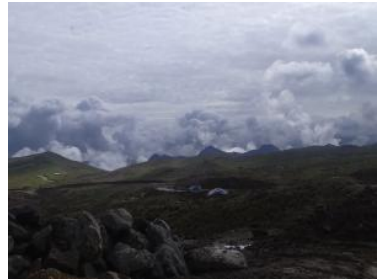
2

Actividades:
NO SE APRECIA ACTIVIDADES EN EL KM 176+00-KM 180+ 030- KM 181+000.

CDescripcion_____:
SE APRECIO QUE YA DESDE LA PROGRESIVA KM 176+000 AL KM 181+000 NO EXISTE FRENTES DE TRABAJO.

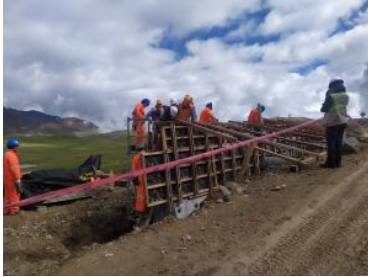
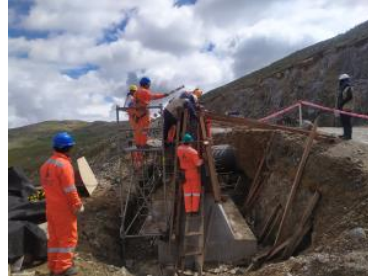
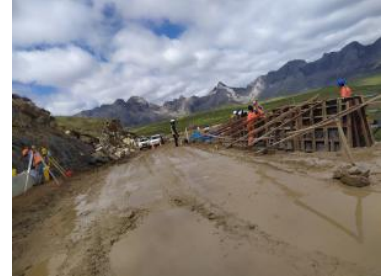
ENCOFRADO PARA VACIADO DE MURO DE KM 175+187

PERSONAL; 2 TÉCNICOS DE CONTROL DE CALIDAD (SUPERVISIÓN Y CONTRATISTA), 2 AUXILIARES DE CONTROL DE CALIDAD (SUPERVISIÓN Y CONTRATISTA), 2 TÉCNICOS EN TOPOGRAFIA (SUPERVISIÓN Y CONTRATISTA), AUXILIARES EN TOPOGRAFÍA (SUPERVISIÓN Y CONTRATISTA), 4 OPERARIOS, 3 OFICIALES.

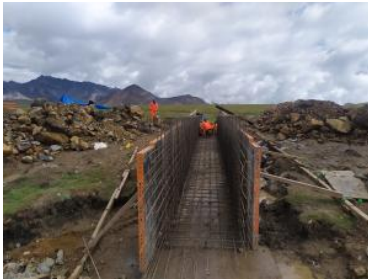
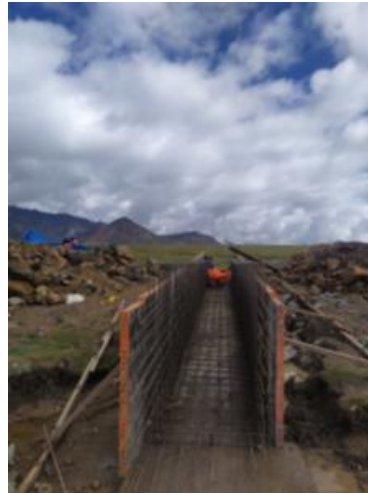
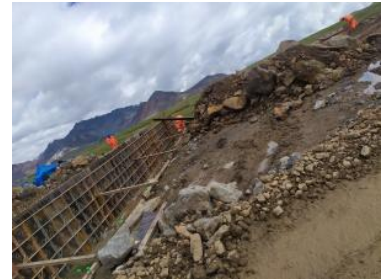
4

ENCOFRADO MCA KM174+080

PERSONAL: 1 CAPATAZ, 3 OPERARIOS, 3 OFICIALES.
HERRAMIENTAS MANUALES.

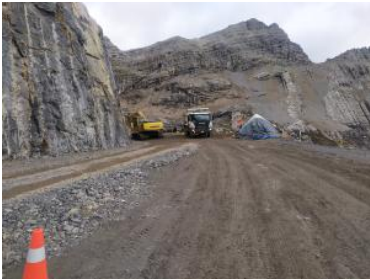
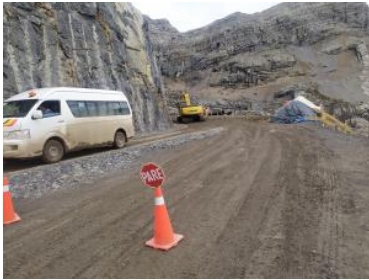
5

Actividades:
MOVIMIENTO DE TIERRAS KM 168+090

CDescripcion_____:
PERSONAL 2 VIGÍAS, 2 OPERADORES.
MAQUINARIAS: 1 EXCAVADORA SOBRE ORUGA, 1 VOLQUETE.

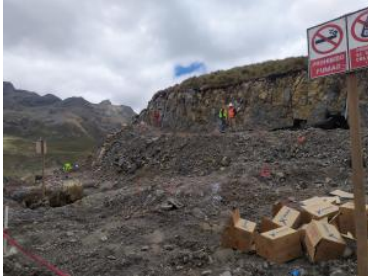
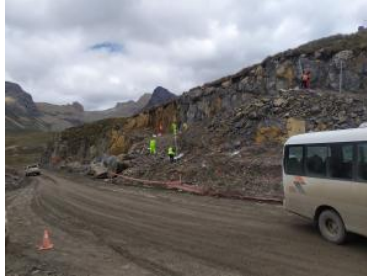
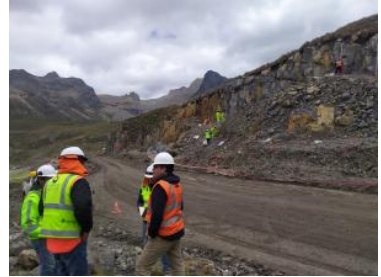
6

TRABAJOS DE VOLADURA KM 162+030 (CONSORCIO OYON PROGRAMADO A LAS 14:30PM)

PERSONAL: 4 INGENIEROS DE CVO PARA VERIFICAR LOS TRABAJOS DE VOLADURA, 7 PERSONALES CAPACITADOS EN LAS ACTIVIDADES DE VOLADURA.

ESTUVO EL ING. JAIME REGO CALABRA, QUIEN RECOMENDÓ A CVO EN MEJOR CONTROL DE LOS TIEMPOS, EN LOS AMARRES, Y USAR UN TIPO DE EXPLOSIVO PARA MEJORES RESULTADOS EN LA FRAGMENTACION DE LA ROCA.

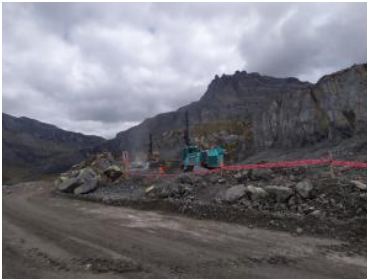
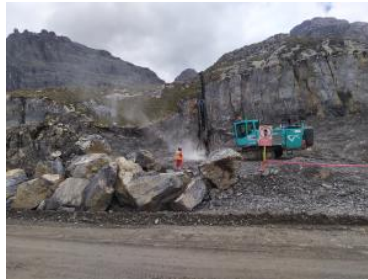
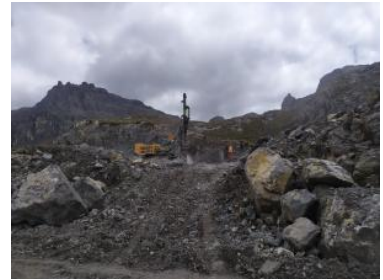
7

PERFORACIÓN KM 161+ 100 (TRABAJOS DE CVO-MINA BUENAVENTURA)

PERSONAL: 2 OPERADORES, 2 PERSONAL DE PISO
MAQUINARIAS: 2 ROCK DRILL.

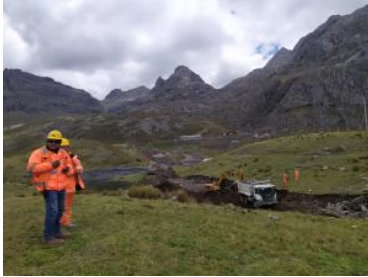
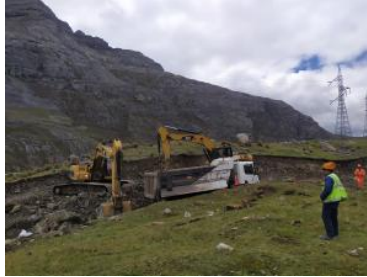
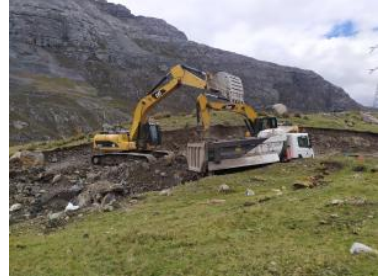
8

Actividades:
CORTE DE TALUD Y MOVIMIENTOS DE TIERRAS VARIANTE 2 KM 161+220- KM 161+260

CDescripcion _____:
PERSONAL: 1 CAPATAZ, 1 TÉCNICO DE CONTROL DE CALIDAD, 4 PERSONAL DE PISO, 10 OPERADORES.
MAQUINARIAS: 3 EXCAVADORAS SOBRE ORUGA, 1 CARGADOR SOBRE ORUGA, 6 VOLQUETES.

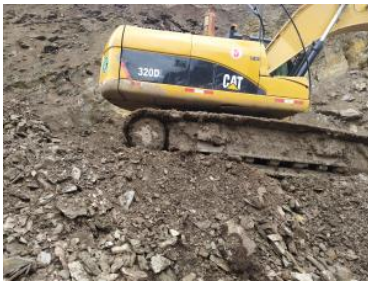
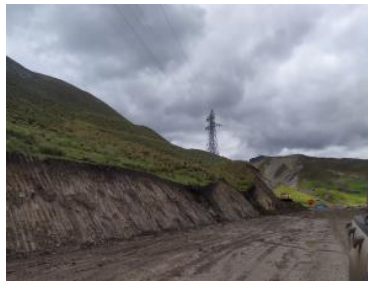
9

Actividades:
MOVIMIENTO DE TIERRAS 154+ 600

CDescripcion_____:
PERSONAL: 2 VIGÍAS, 3 OPERADORES.
MAQUINARIAS: 1 EXCAVADORA SOBRE ORUGA, 2 VOLQUETES.

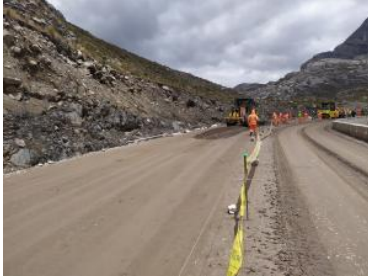
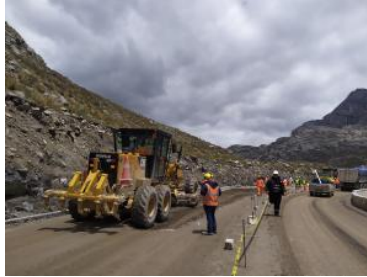
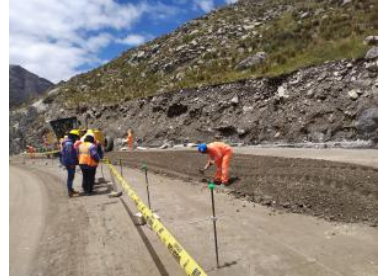
10

Actividades:
MEJORAMIENTO A NIVEL DE SUBRASANTE KM 157+150.

PERSONAL: TÉCNICOS DE CALIDAD DE SUPERVISIÓN Y CONTRATISTA, TÉCNICOS DE TOPOGRAFÍA DE SUPERVISIÓN Y CONTRATISTA, AUXILIARES DE CONTROL DE CALIDAD Y TOPOGRAFÍA DE SUPERVISIÓN Y CONTRATISTA.
MAQUINARIAS: 1 MOTONIVELADORA, 1 RODILLO.
CONTROL DE CALIDAD DE SUPERVISIÓN MANDO A RETIRAR CAPA DE A NIVEL SUBRASANTE PORQUE ESTABA SATURADA.

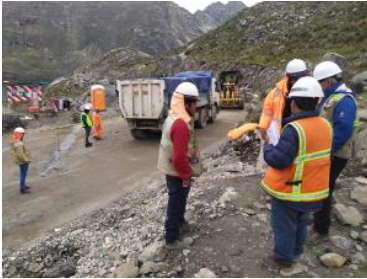
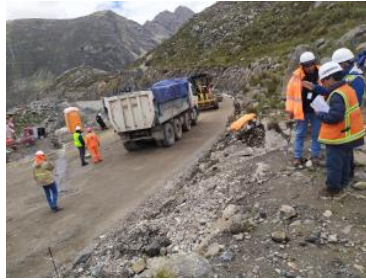
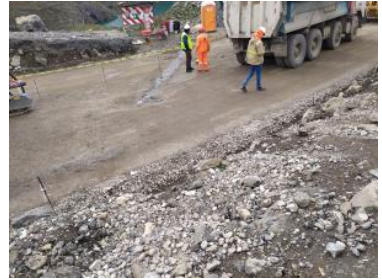
11

• En el Km 157+210 se coincidió con el Ing. Eugenio Osorio especialista de Hidrología e Hidráulica de Provias Nacional y el Ing. Luis Herencia Especialista de Obras de Arte de Supervisión; se apreció ojo de agua y saturación de material a nivel de rasante saturado por tal motivo supervisión no libero, hasta que subsanen, en el tramo se programó vaciado del pavimento rígido, por los motivos descritos líneas arriba el contratista no utilizó 2 volquetes de 12 m³ de concreto.

VERIFICACIÓN DEL ING. EUGENIO OSORIO ESPECIALISTA EN HIDROLOGÍA E HIDRÁULICA DE PROVIAS NACIONAL EN CONJUNTO CON EL ING. LUIS HEREDIA ESPECIALISTA DE OBRAS DE ARTE DE SUPERVISIÓN KM 157+210.

CONSTATAACION DE LA PROBLEMÁTICA DEL OJO DE AGUA POR PARTE DEL ESPECIALISTA EN HIDROLOGÍA E HIDRÁULICA DE PROVIAS NACIONAL.

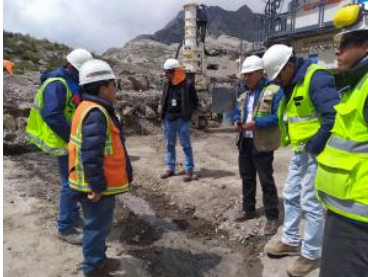
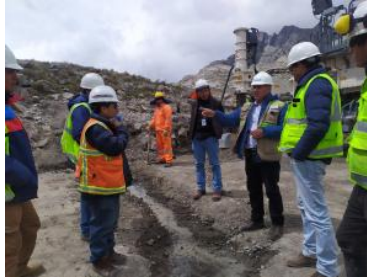
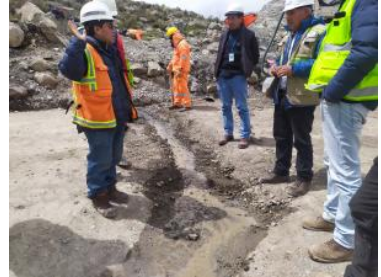
12

COORDINACIÓN EN CAMPO CON EL ESPECIALISTA DE EN HIDROLOGÍA E HIDRÁULICA DE PROVIAS NACIONAL ING. EUGENIO OSORIO, ING. LUIS HERENCIA ESPECIALISTA DE OBRAS DE ARTE DE SUPERVISIÓN, ING. PAOLO GONZALES RESIDENTE ENCARGADO DEL TRAMO DE KM 152+050- KM181+000 POR EL CONTRATISTA.

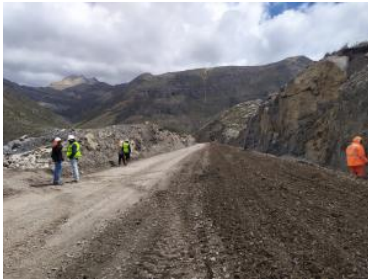
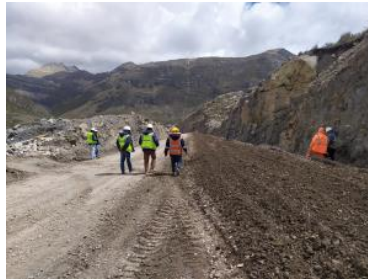
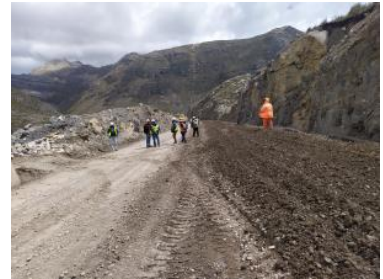
13

VERIFICACIONES DE POSIBLES METRADOS Y/O AMPLIACIONES KM 157+000 AL KM 157+210, POR PRESENCIA DE OJO DE AGUA ACTIVA A CONSECUENCIA DE LLUVIAS.

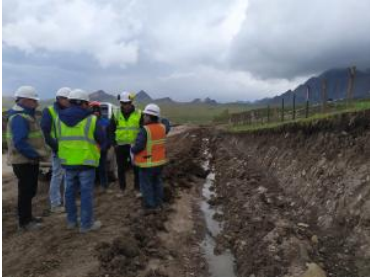
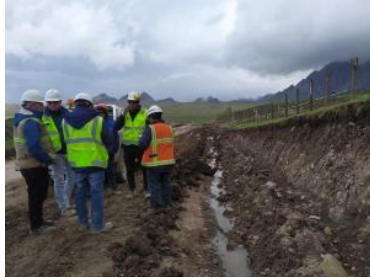
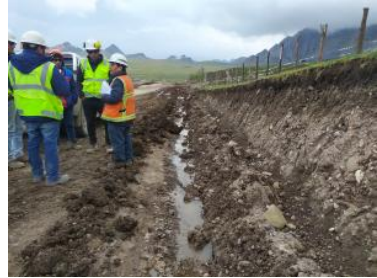
14

Actividades:
VERIFICACIONES DEL MAYOR METRADO A EJECUTAR POR MEJORAMIENTO DE SUELOS EN EL KM 169+450 - KM 169+900

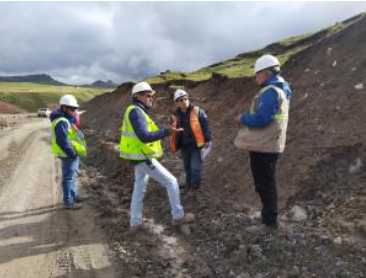
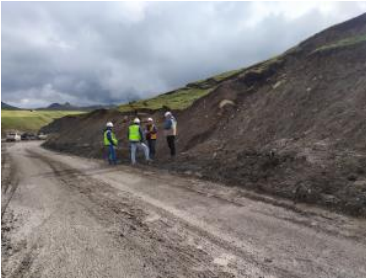
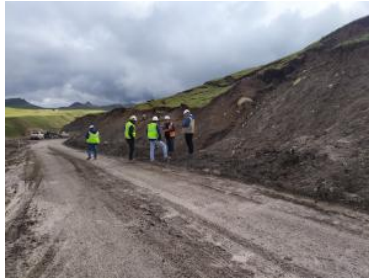
15

Actividades:
VERIFICACIONES MEJORAMIENTO DE SUELO Y TALUD INESTABLE KM 172+800. EL TALUD INESTABLE EL ING. EUGENIO OSORIO PROPONE REALIZAR UNA ZANJA DE CORONACION.

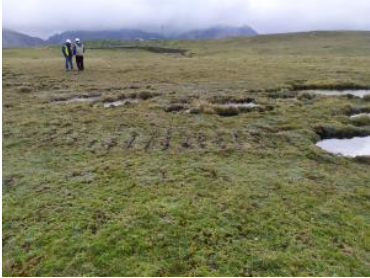
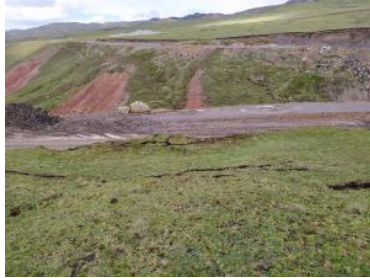
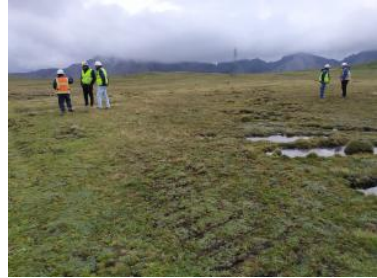
16

Actividades:
VERIFICACIÓN DE TALUD INESTABLE KM 172+8000.
EL ING EUGENIO OSORIO PROPONE UNA ZANJA DE CORONACIÓN.

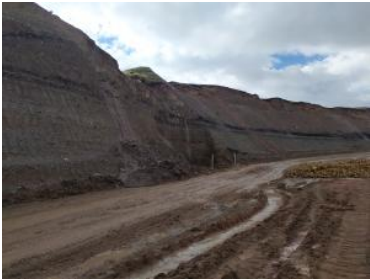
17

Actividades:
VERIFICACIÓN DE INESTABILIDAD DE TALUD KM 173+050

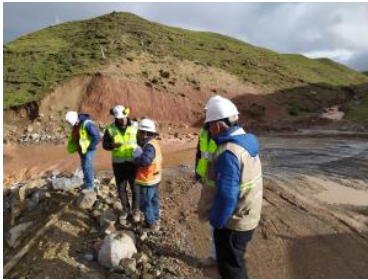
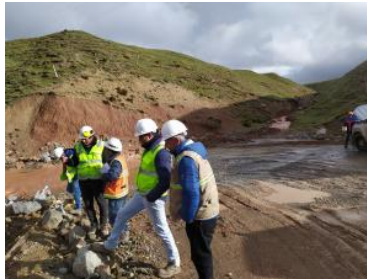
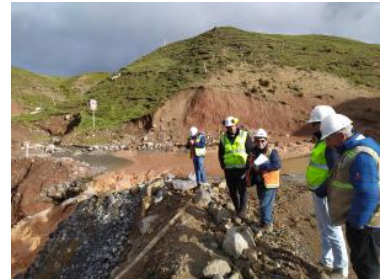
18

Actividades:
VERIFICACIÓN DEL MEJORAMIENTO DE SUELO Km 173+1020

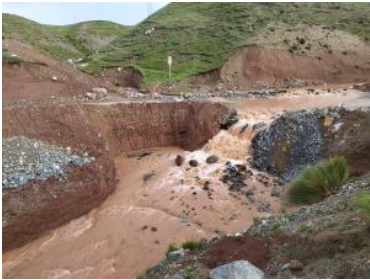
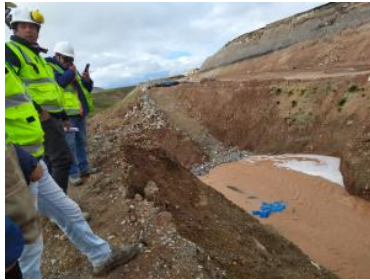
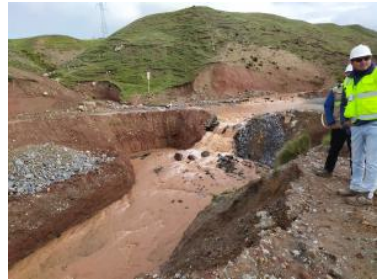
19

Actividades:
VERIFICACIÓN DE LA ALCANTARILLA KM 173+150.

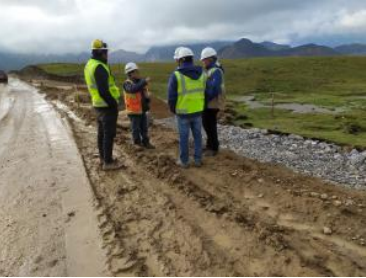
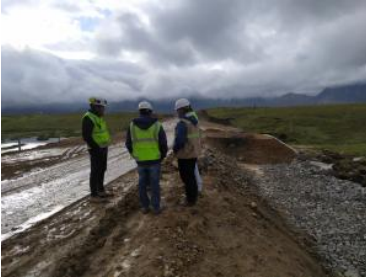
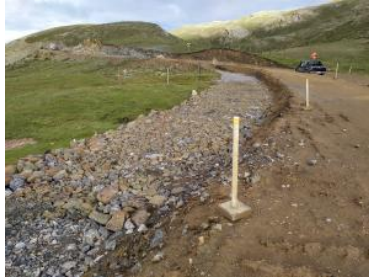
20

Actividades:
VERIFICACIÓN KM 174+940 - KM 175+000 MEJORAMIENTO DE SOBRE ANCHOS DE CALZADA POR PROBLEMAS DE BOFEDALES.

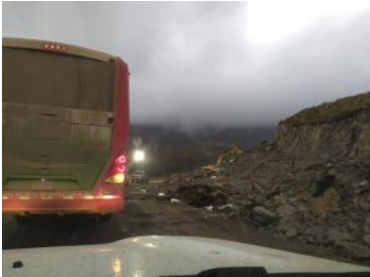
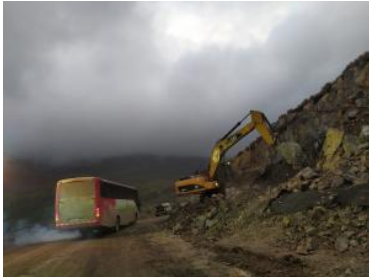
21

Actividades:
KM 162 TRABAJOS DE MOV TIERRA
