## BITACORA ELECTRÓNICA DE OBRA

Confirma Bitacora:	Nro Informe: Informe N 016-2020	Fecha Informe: 06-02-2020	Nombre De La Obra: HUANUCO - HUALLANCA (T1)	Personal Encargado: BLADIMIR PALOMINO LINARES
--------------------	------------------------------------	------------------------------	--	--

Informe N 016-2020

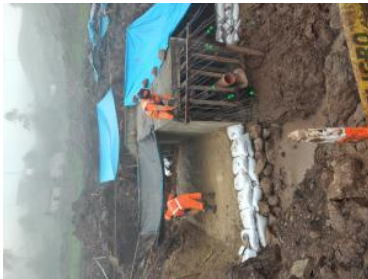
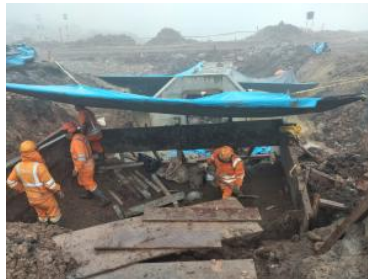
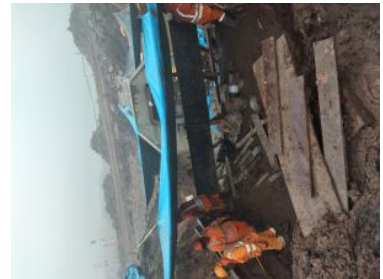
1

construcción de alcantarilla

compactado y encofrado banquete entrada en alcantarilla progresiva 51+590

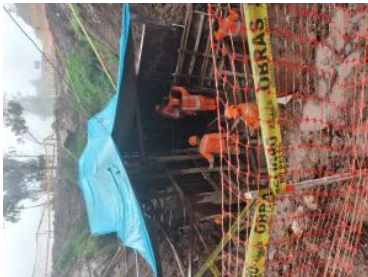
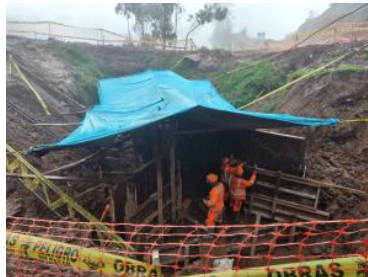
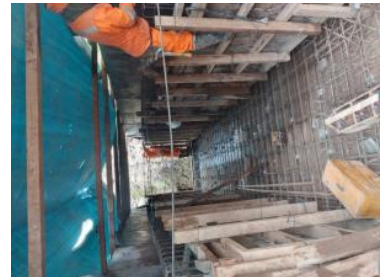
2

construcción de Alcantarilla

encofrado de muro y alero en Alcantarilla progresiva 47+050

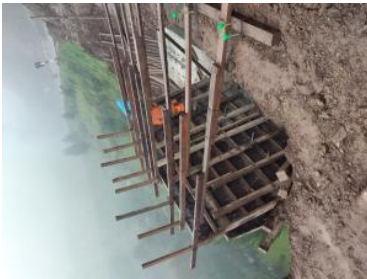
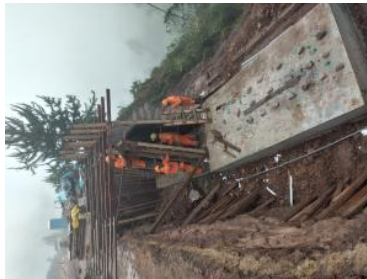
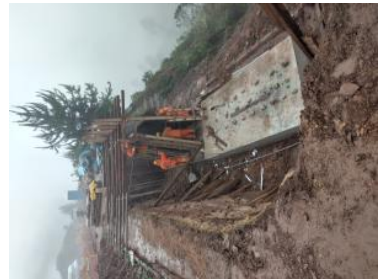
3

ENCOFRADO Y VACEADO DE MURO DE CONTENCIÓN DEL KM. 46+480 AL KM. 46+490. CON DOSIFICACIÓN DE F'C=175KG/CM2.

**Actividades:**  
 construcción de muro contención

**CDescripcion\_\_\_\_\_:**  
 encofrado de muro contención progresiva 46+480 @ 46+590.

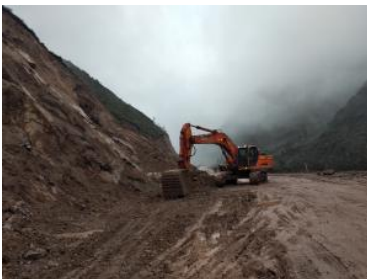
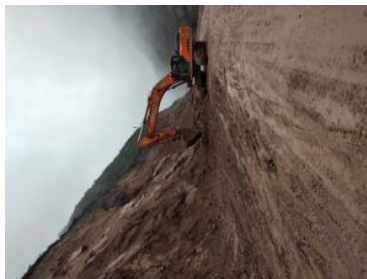
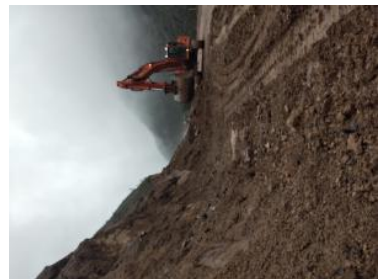
4

**Actividades:**  
 corte de talud roca suelta

**CDescripcion\_\_\_\_\_:**  
 Limpieza a nivel de plataforma en progresiva 43+360 @ 43+380

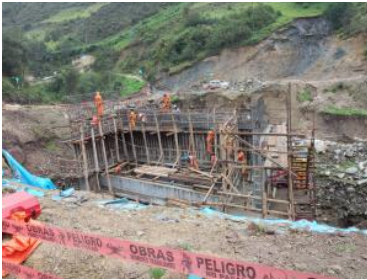
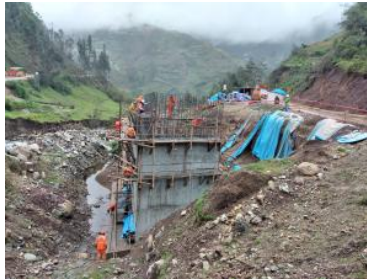
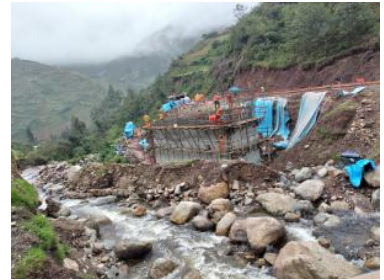
5

DESENCOFRADO DE MURO Y ARMADO DE ESTRUCTURA ACERO, PARAPETO, PERFIL DERECHO EN PUENTE SHIRAGRA EN KM. 34+612, Y EN PUENTE CHINCHAN ENCOFRADO MURO PERFIN IZQUIERDO EN PROGRESIVA 26+339.

**Actividades:**  
 construcción de puente shiragra

**CDescripcion\_\_\_\_\_:**  
 Armado de estructura acero parapeto y desencofrado muro perfil derecho progresiva 34+612.

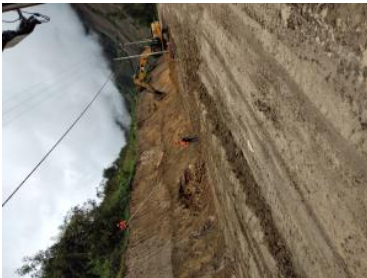
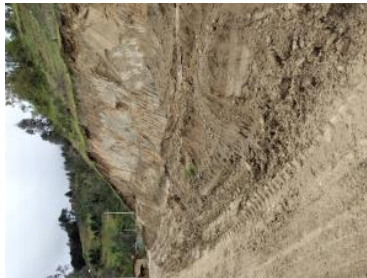
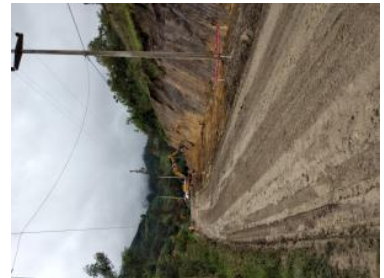
6

**Actividades:**  
 perfilado de talud

**CDescripcion\_\_\_\_\_:**  
 eliminación de material excedente de perfilado talud progresiva 25+000 @ 25+700.

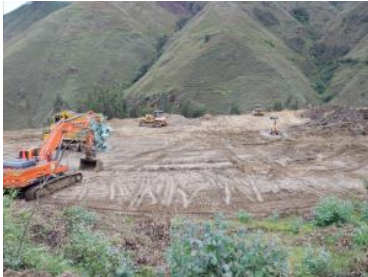
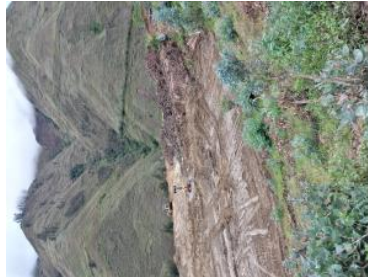
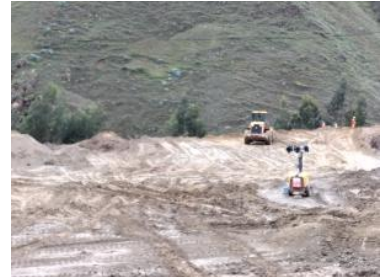
7

**Actividades:**  
eliminación de material excedente

**CDescripcion\_\_\_\_\_:**  
acopio, depósito y conformación en DME progresiva 22+450.

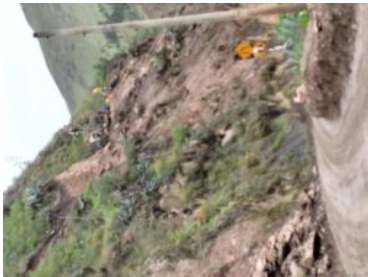
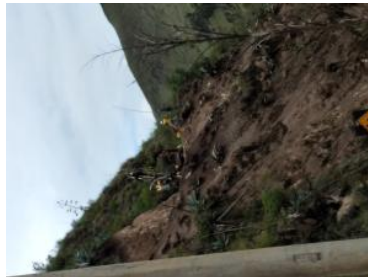
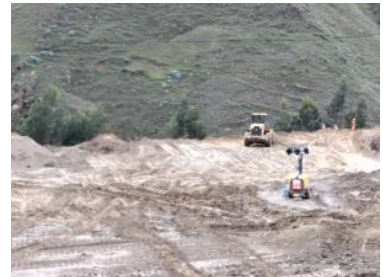
8

**Actividades:**  
eliminación de material excedente

**CDescripcion\_\_\_\_\_:**  
corte de talud roca fija progresiva 17+000 @ 17+100.

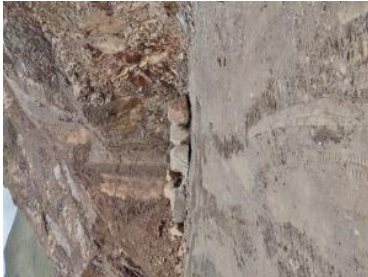
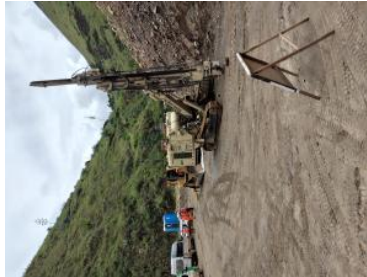
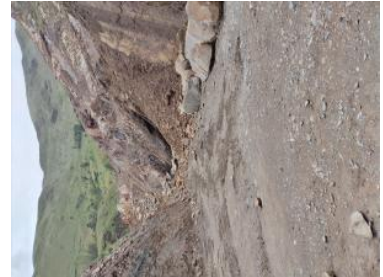
9

**Actividades:**  
 corte de Roca fija

**CDescripcion\_\_\_\_\_:**  
 acopio de material excedente progresiva 15+720 @ 15+800.

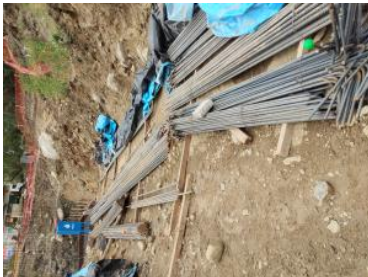
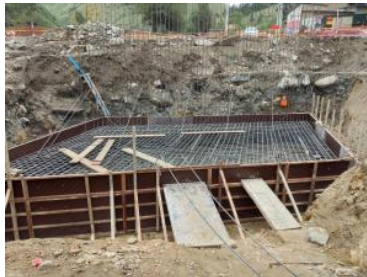
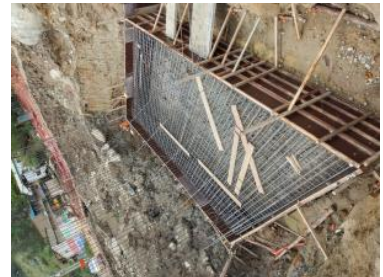
10

ARMADO DE ESTRUCTURA CON ACERO EN ZAPATA PERFIL IZQUIERDO PUENTE MAMAYHUACHIN KM. 12+338.

**Actividades:**  
 construcción de puente Mamayhuachin progresiva 12+338

**CDescripcion\_\_\_\_\_:**  
 Armado estructura, acero zapata en puente Mamayhuachin perfil izquierdo.

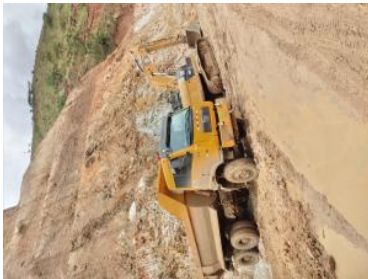
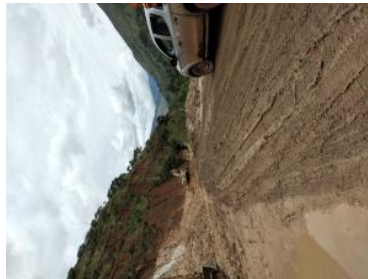
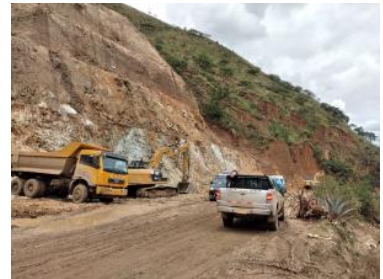
11

corte de talud roca suelta

acopio y eliminación de material excedente

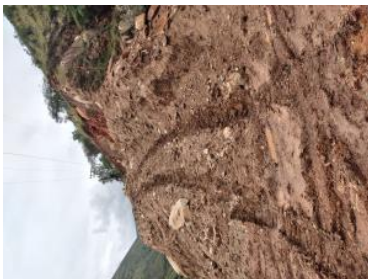
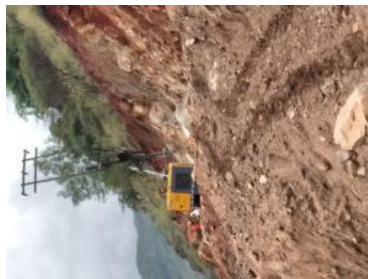
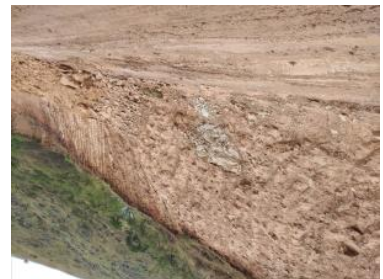
12

corte de talud roca fija

acopio y eliminación de material excedente
