BITACORA ELECTRÓNICA DE OBRA

Confirma Bitacora: Si	Nro Informe: 20	Fecha Informe: 06-02-2020	Nombre De La Obra: Carretera Oyon - Ambo, Tramo I: Oyon - Desvío Cerro de Pasco	Personal Encargado: NATALY SUSI CABALLON PAUCAR
---------------------------------	---------------------------	-------------------------------------	---	--

INFORME DIARIO N°20

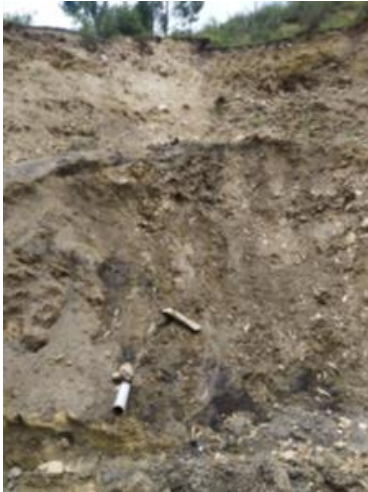
Actividades:
CONSTATACIÓN DE PUNTO OJO DE AGUA A 7M CAPTACIÓN DE KM 136+815.

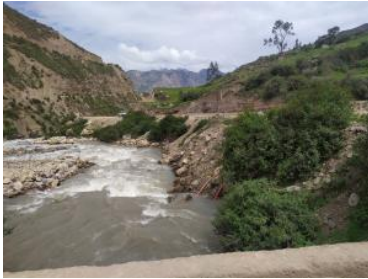
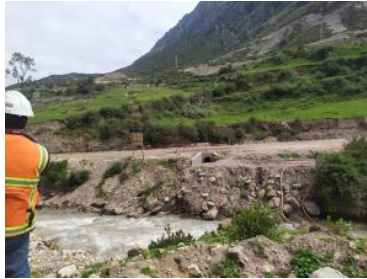
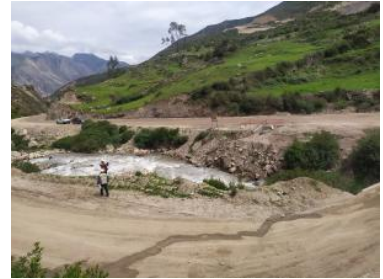
Actividades:
VERIFICACIÓN DE SOCAVACIÓN KM 137+330 - KM 137+390.

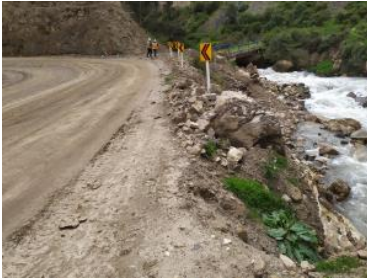
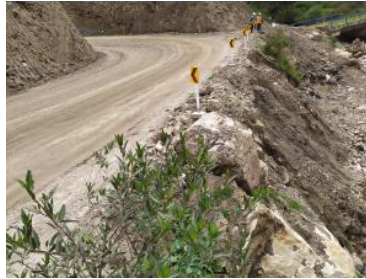
VERIFICACIÓN DE SOCAVACIÓN EN EL KM 137+560 - KM 137+585.

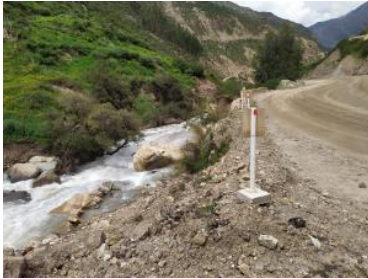
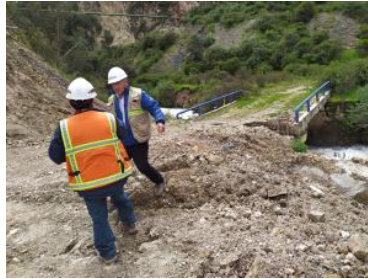
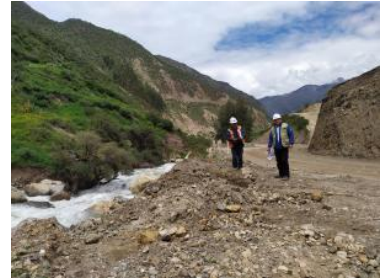
Actividades:
VERIFICACIÓN DE SOCAVACIÓN EN EL KM 137+585.

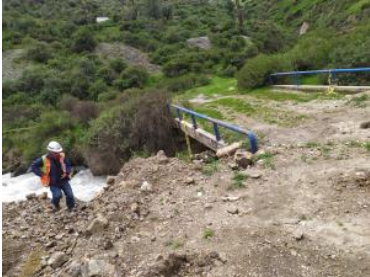
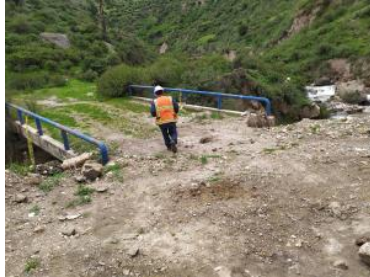
Actividades:
SE APRECIA PUENTE COLAPSADO EN EL KM 138+590, SE MENCIONA QUE NO SE ENCUENTRA DENTRO DEL EXPEDIENTE.

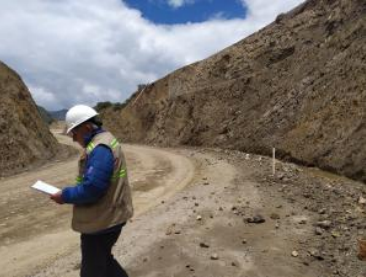
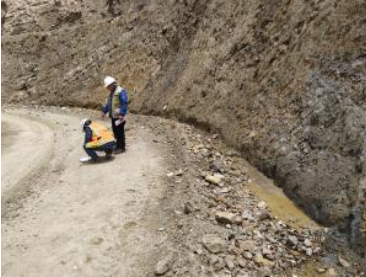
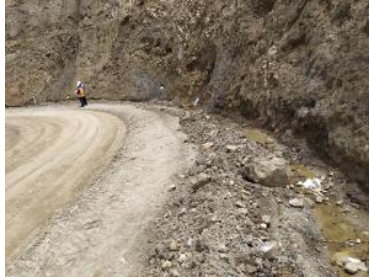
Actividades:
VERIFICACIÓN EN MAYORES METRADOS EN SUBDRENES TIPO I UBICADOS EN LA VÍA PRINCIPAL KM 137+590- KM 137+700; CUMPLE.

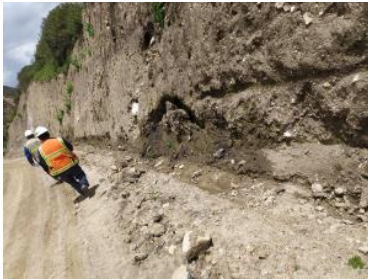
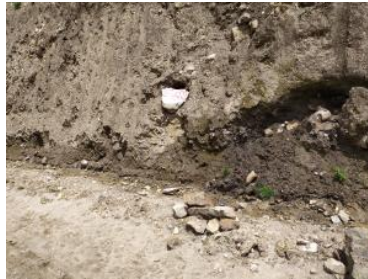
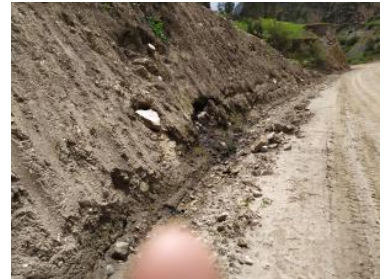
VERIFICACIÓN EN MAYORES METRADOS EN SUBDRENES TIPO I UBICADOS EN LA VÍA PRINCIPAL KM 137+480 - KM 137+505, CUMPLE .

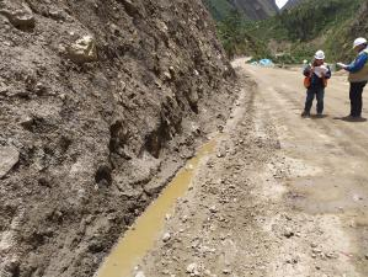
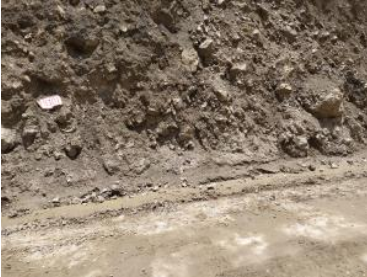
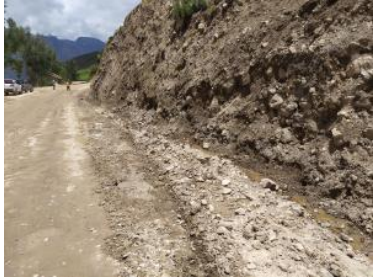
Actividades:
VERIFICACIÓN EN MAYORES METRADOS EN SUBDRENES TIPO I UBICADOS EN LA VÍA PRINCIPAL KM 136+900- KM 137+030; CUMPLE.

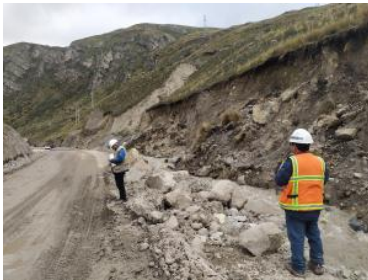
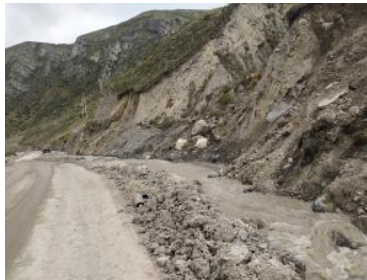
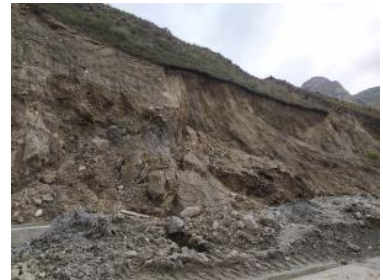
VERIFICANDO ZONAS DE INESTABILIDAD EN TALUD A CONSECUENCIA DE FOCOS DE AGUA EN EL KM 149+210- KM 149+308, EN ESTA ZONA SE ENCUENTRA EL CANAL Y PARA PROTEGER EL CANAL SEL INGENIERO ESPECIALISTA EN HIDROLÓGICA Y HIDRÁULICA DE PROVIAS NACIONAL PROPONE QUE EL CANAL EN EL TRAMO KM 149+210- KM 149+308 SEA TAPADO.

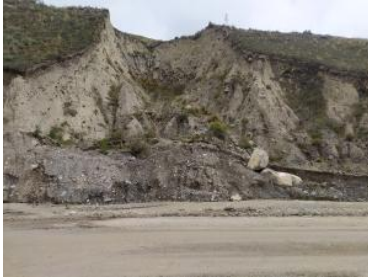
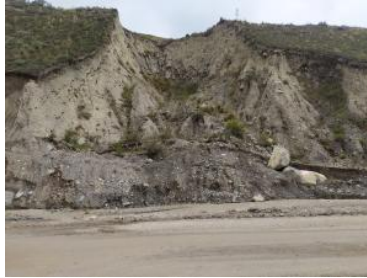
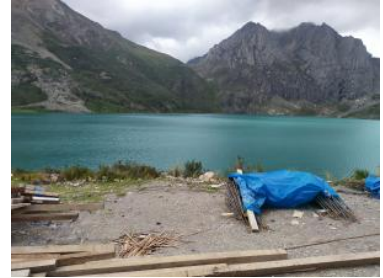
SE APRECIA QUEBRADA EN EL KM 149+ 260, LA MISMA QUE ACAREA GRAN CANTIDAD DE MATERIAL LODOSO Y GRANULAR QUE AFECTARÍA AL CANAL AL QUE SE VA INSTALAR, POR ELLO EL INGENIERO OSORIO PROPONE COLOCAR TAPAS DE CONCRETO REFORZADO AL CANAL,

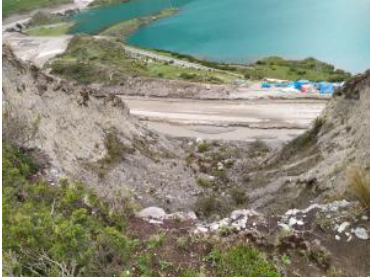
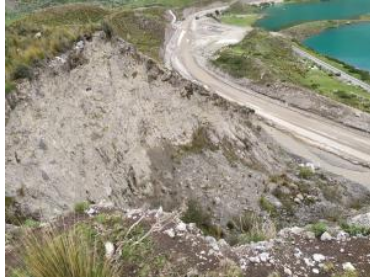
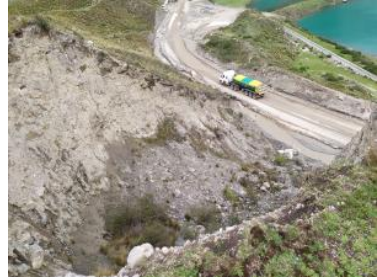
Actividades:
VERIFICA LA QUEBRADA UBICADA EN EL KM 149+660, EL ING. OSORIO ESPECIALISTA DE HIDROLÓGICA E HIDRÁULICA PLANTEA UNA CANOA PARA CONducir EL MATERIAL QUE TRAERÁ LA QUEBRADA EN TIEMPOS DE LLUVIAS.

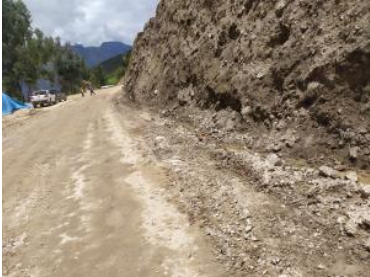
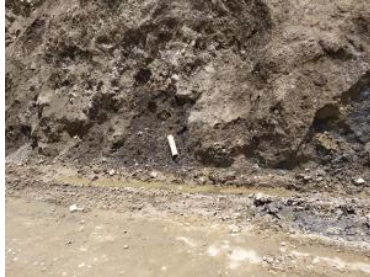
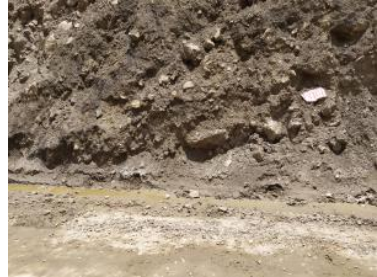
Actividades:
VERIFICACIÓN EN MAYORES METRADOS EN SUBDRENES TIPO I UBICADOS EN LA VÍA PRINCIPAL EN EL KM 136+900 - KM 137+030, CUMPLE.

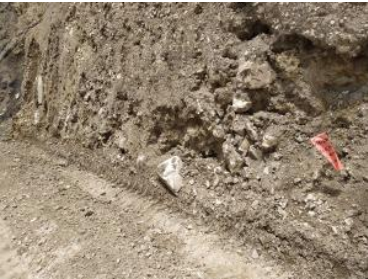
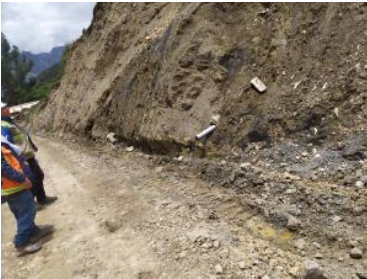
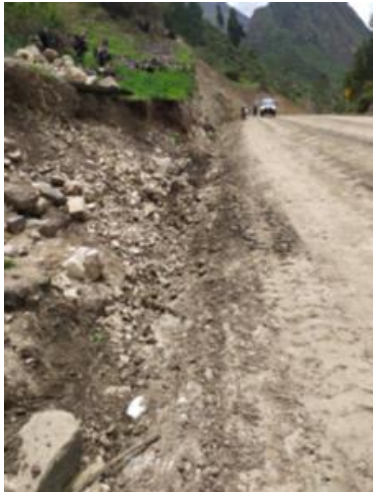
Actividades:
VERIFICACIÓN EN MAYORES METRADOS EN SUBDRENES TIPO I UBICADOS EN LA VÍA PRINCIPAL KM 136+760- KM 136+820, CUMPLE.

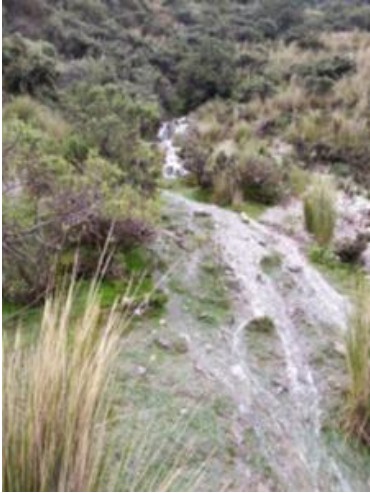
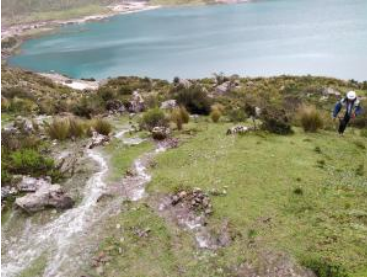
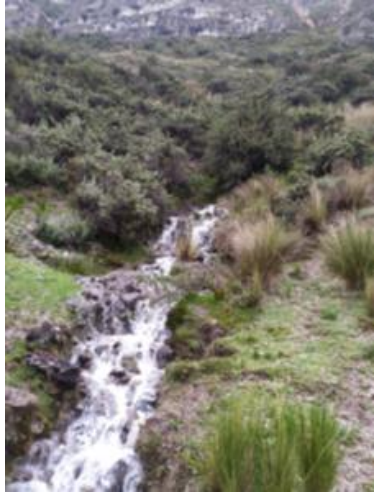
Actividades:
SE APRECIA FOCO DE AGUA UBICADA EN ZONA PEDREGOSA EN EL KM 149+660; EL ING. OSORIO PROPONE EN CONDUCIR EL AGUA HACIA UNA ALCANTARILLA PARA EVITAR FILTRACIONES EN LOS TALUDES.

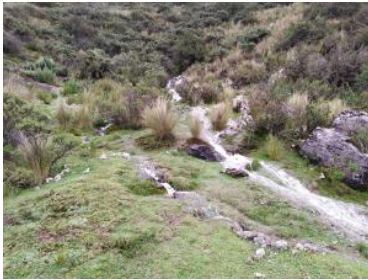
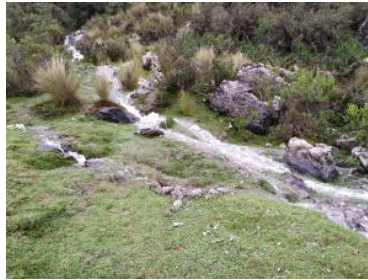
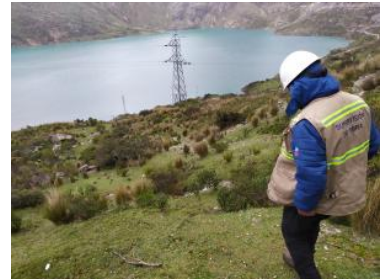
SE OBSERVA EL PUNTO MEDIO DONDE SE SEPARA EL OJO DE AGUA, SIENDO UNO DE LAS FUENTES PRINCIPALES QUE SATURA AL TALUD; EL ING OSORIO PROPONE CONDUCIR EL AGUA A ALCANTARILLAS Y/O A LA QUEBRADA MAS CERCANA.

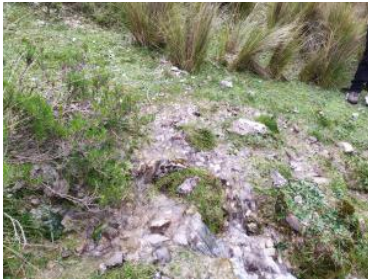
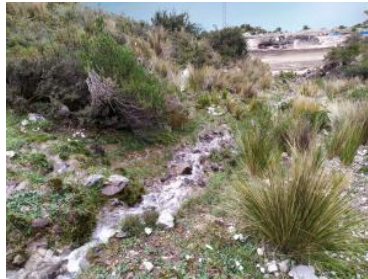
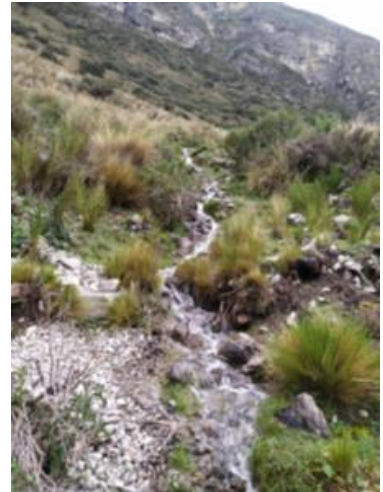
SE APRECIA UN OJO AGUA UBICADA EN EL KM 149+720, EL MISMO QUE DESEMBOCA A LA ALCANTARILLA DE LA MISMA PROGRESIVA.

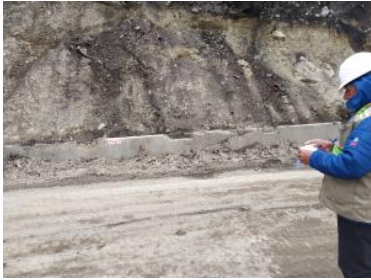
Actividades:
SE VERIFICA 2 DE PAÑOS DE CANAL KM 149+740 MURO DE CANAL FRACTURADO POR DE DEBBUME
