BITACORA ELECTRÓNICA DE OBRA

Confirma Bitacora: Si
Nro Informe: 21
Fecha Informe: 07-02-2020
Nombre De La Obra: Carretera Oyon - Ambo, Tramo I: Oyon - Desvío Cerro de Pasco
Personal Encargado: NATALY SUSI CABALLON PAUCAR

Asunto:
INFORME DIARIO N° 21

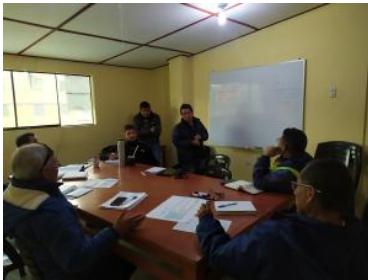
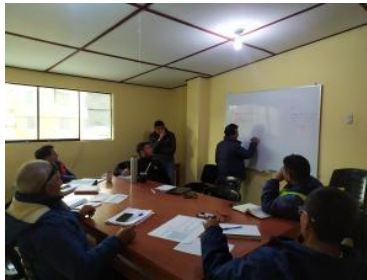
REUNIÓN EN INSTALACIÓN DEL CONTRATISTA PARA VER TEMAS DE MAYORES METRADOS DE SUBDRENES Y OTROS.

REUNIÓN PARA VER TEMAS DE MAYORES METRADO: RESIDENTE DE OBRA, INGENIERO DE PRODUCCIÓN,

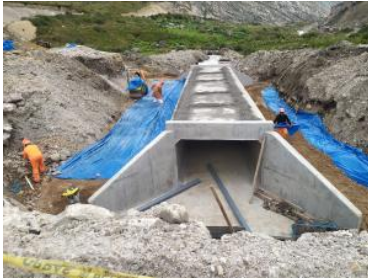
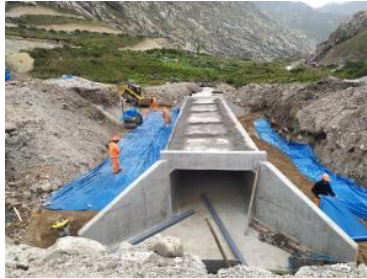
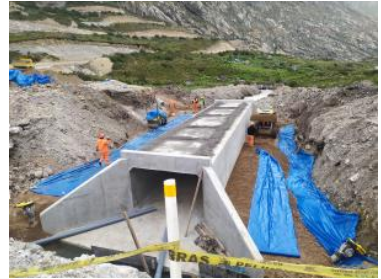
Actividades:
 RELLENO Y COMPACTADO DE ALCANTARILLA KM 146+040.

CDescripcion _____:
 PERSONAL: 1 CAPATAZ, 2 OPERADORES, 2 OFICIALES, 2 PEONES.
 MAQUINARIAS Y EQUIPOS: 1 MINICARGADOR, 1 MINIRODILLO, 2 VIBROAPISONADOR.

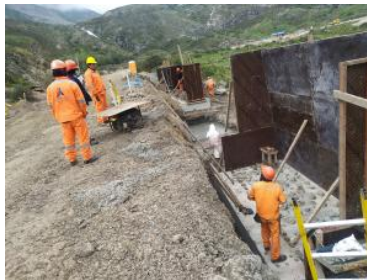
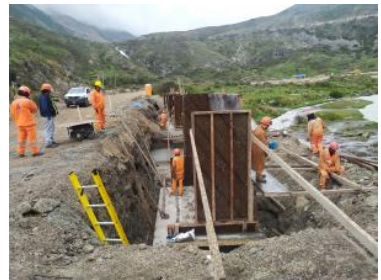
Actividades:
 ENCOFRADO DE MURO KM 145+900 -KM 145+960

CDescripcion _____:
 PERSONAL: 1 CAPATAZ, 4 OPERARIOS, 3 OFICIALES.
 HERRAMIENTAS MANUALES.

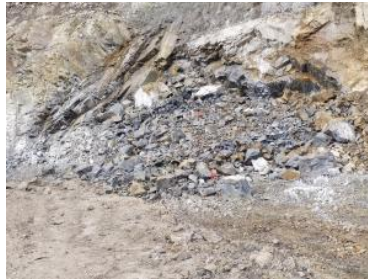
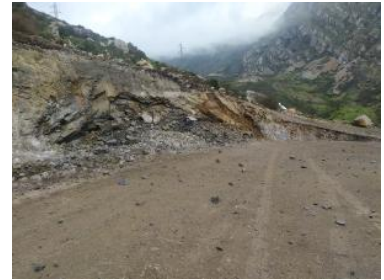
Actividades:
VOLADURA KM 143+790

CDescripcion_____:
SE APRECIA MATERIAL DE ROCA EXPLOSIONADA, QUE POSTERIORMENTE SE PROCEDE A LIMPIAR.

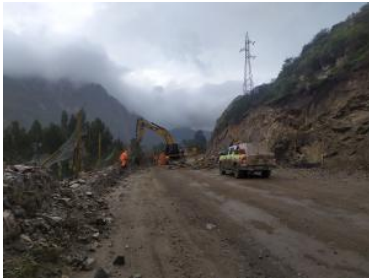
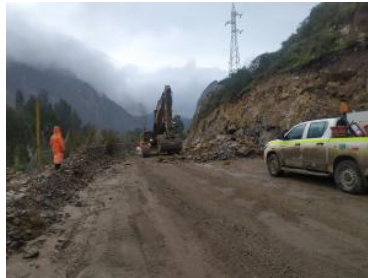
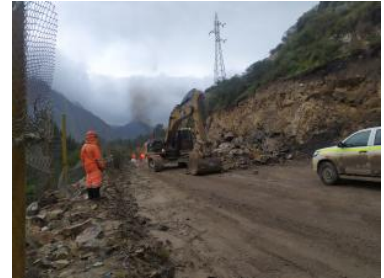
Actividades:
LIMPIEZA DESPUÉS DE VOLADURA KM 143+520

CDescripcion_____:
PERSONAL: 1 CAPATAZ, 1 OPERADOR, 6 PERSONAL DE PISO, 2 VIGÍAS.
MAQUINARIAS Y EQUIPOS: 1 EXCAVADORA SOBRE ORUGA.

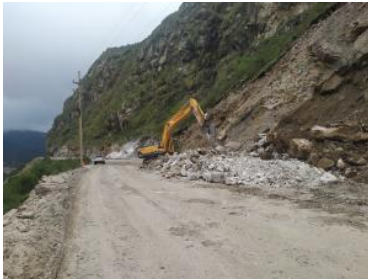
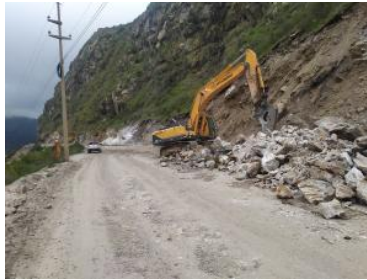
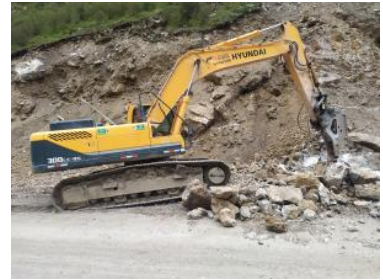
Actividades:
PERFORACIÓN KM 141+820

CDescripcion_____:
PERSONAL: 1 OPERADOR, 1 PERSONAL DE PISO.
MAQUINARIA: 1 EXCAVADORA MARTILLO.

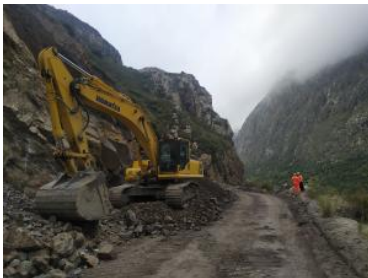
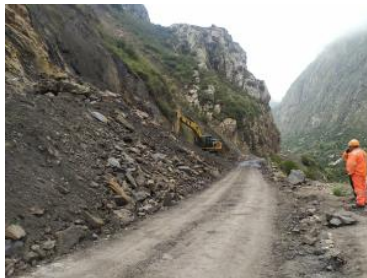
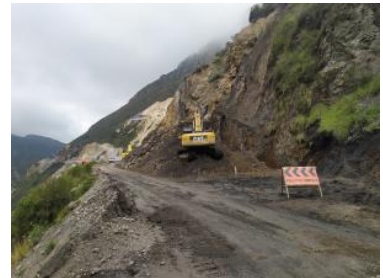
Actividades:
PERFILADO KM 141+300 - KM 141+350

CDescripcion_____:
PERSONAL: 1 CAPATAZ, 2 OPERADORES, 1 PERSONAL DE PISO, 2 VIGÍAS.
MAQUINARIAS: 2 EXCAVADORAS SOBRE ORUGA.

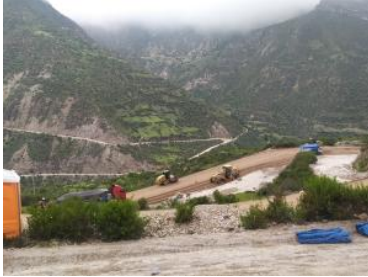
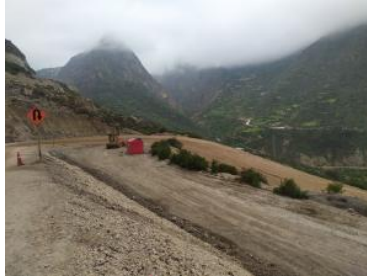
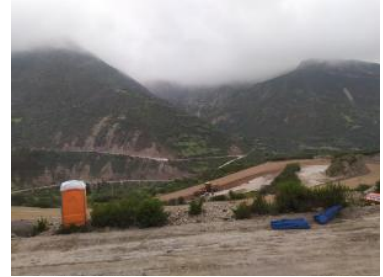
Actividades:
MANTENIMIENTO DE VÍA KM 139+000.

PERSONAL: 4 OPERADORES, TÉCNICOS EN TOPOGRAFÍA (SUPERVISIÓN Y CONTRATISTA), CONTROL DE CALIDAD (SUPERVISIÓN Y CONTRATISTA), AUXILIARES DE CONTROL DE CALIDAD Y TOPOGRAFÍA (SUPERVISIÓN Y CONTRATISTA), 2 VIGÍAS.
MAQUINARIAS Y EQUIPOS: 2 MOTO-NIVELADORAS, 2 RODILLOS, ESTACIÓN TOTAL, NIVEL TOPOGRÁFICO.

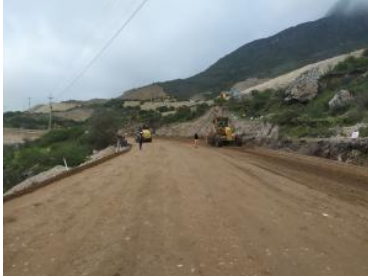
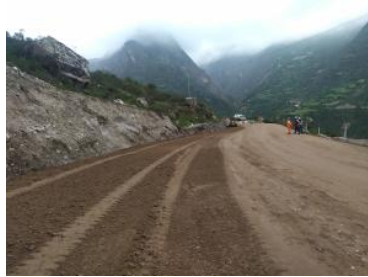
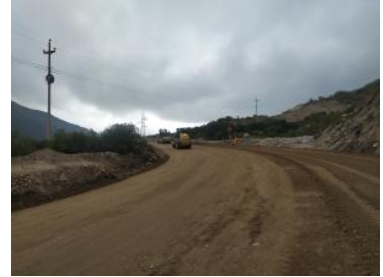
Actividades:
MANTENIMIENTO DE VÍA KM 138+840.

PERSONAL: 4 OPERADORES, TÉCNICOS EN TOPOGRAFÍA (SUPERVISIÓN Y CONTRATISTA), CONTROL DE CALIDAD (SUPERVISIÓN Y CONTRATISTA), AUXILIARES DE CONTROL DE CALIDAD Y TOPOGRAFÍA (SUPERVISIÓN Y CONTRATISTA), 2 VIGÍAS.
MAQUINARIAS Y EQUIPOS: 2 MOTO-NIVELADORAS, 2 RODILLOS, ESTACIÓN TOTAL, NIVEL TOPOGRÁFICO.

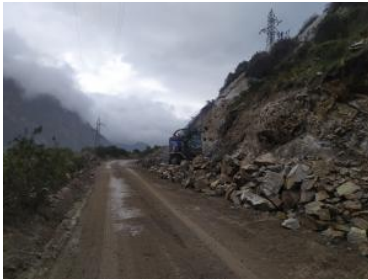
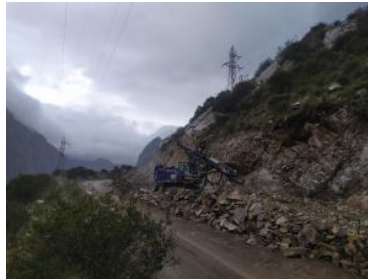
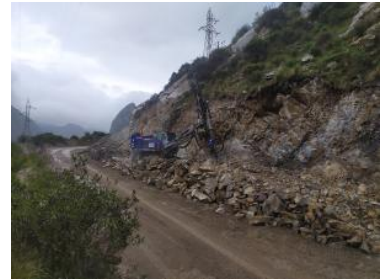
Actividades:
PERFORACIÓN KM 144+000

CDescripcion_____:
PERSONAL: 1 OPERADOR, 1 PERSONAL DE PISO.
MAQUINARIA: 1 ROCK DRILL.

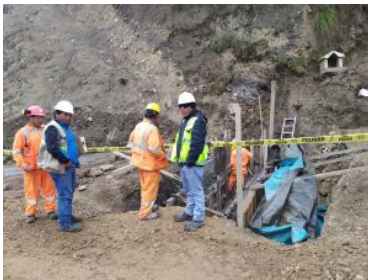
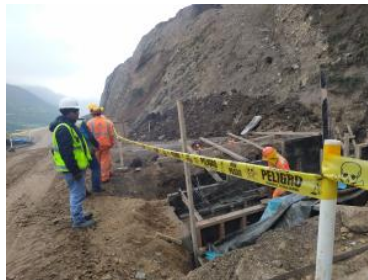
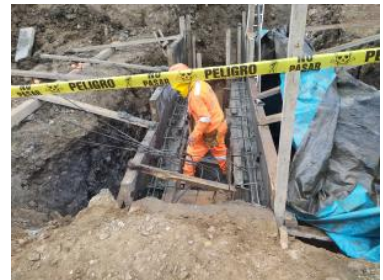
Actividades:
VACIADO DE LOS MUROS LATERALES DE LA ALCANTARILLA MCA KM 136+038.

CDescripcion_____:
PERSONAL: CONTROL DE CALIDAD (SUPERVISIÓN Y CONTRATISTA), 1 CAPATAZ, 2 OPERARIOS, 2 OFICIALES, 2 PEONES.
MAQUINARIAS Y EQUIPOS: 1 MIXER, 1 VIBRADORA PARA CONCRETO.

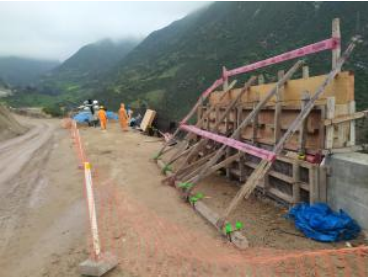
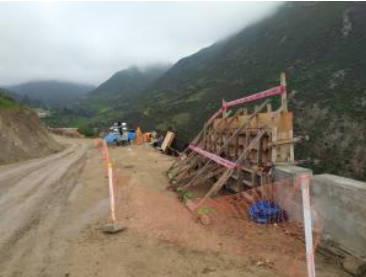
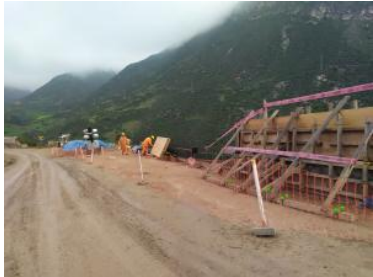
Actividades:
ENCOFRADO MURO 135+710

CDescripcion_____:
PERSONAL: 4 PERSONAL DE PISO.
