BITACORA ELECTRÓNICA DE OBRA

Confirma Bitacora:	Nro Informe: 22	Fecha Informe: 08-02-2020	Nombre De La Obra: Carretera Oyon - Ambo, Tramo I: Oyon - Desvío Cerro de Pasco	Personal Encargado: NATALY SUSI CABALLON PAUCAR
--------------------	--------------------	------------------------------	--	---

INFORME DIARIO N°22

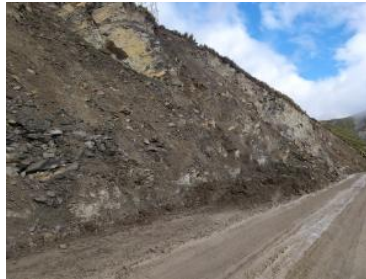
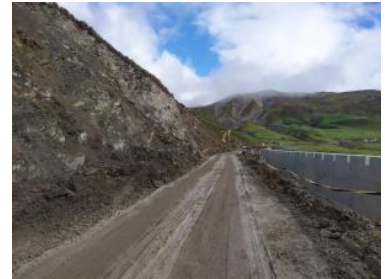
TALUD INESTABLE KM 159+960 - KM 160+150, SE APRECIA CONTINUO DESLIZAMIENTO DE Y ESTE TRAMO SE UBICA DOS TORRES DE ALTA TENSION, LOS MISMOS QUE SE INCREMENTARAN POR LAS PRECIPITACIONES PLUVIALES.

ES NECESARIO QUE LOS ESPECIALISTAS DE GEOLOGÍA Y GEOTÉCNIA DE LA SUPERVISIÓN Y DEL CONTRATISTA REALICEN UNA MEJOR EVALUACIÓN Y TOMAR MAYORES MEDIDAS DE SOLUCIÓN.

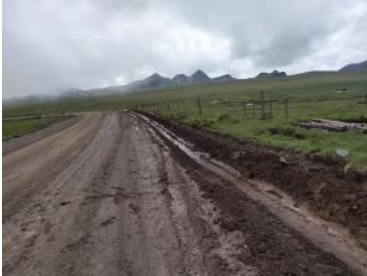
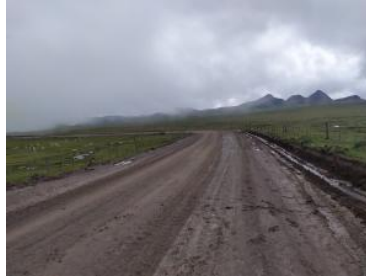
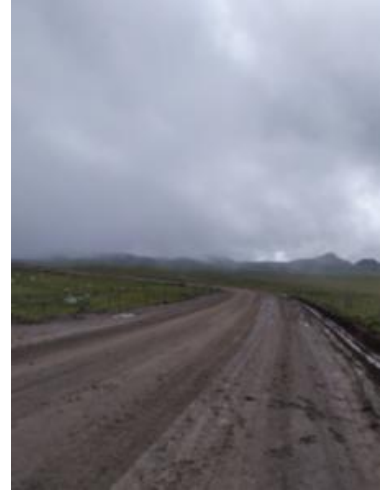
VERIFICACIÓN ANTES DE REALIZAR LOS MAYORES METRADOS N° 07, SOBRE MEJORAMIENTOS DE SUELOS KM 169+450 - KM 169+900 Y DEL KM 170+010 - KM 170+380.

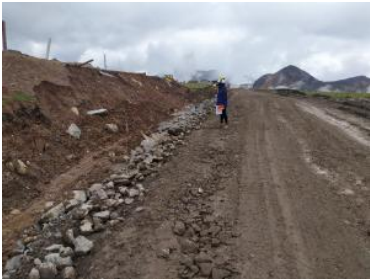
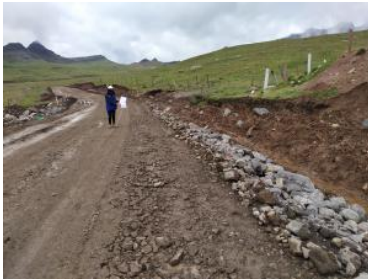
Actividades:
VERIFICACIÓN ANTES DE REALIZAR LOS MAYORES METRADOS N° 07, SOBRE MEJORAMIENTOS DE SUELOS KM 171+880 - KM 171+172+000 Y DEL KM 172+170 - KM 172+240.

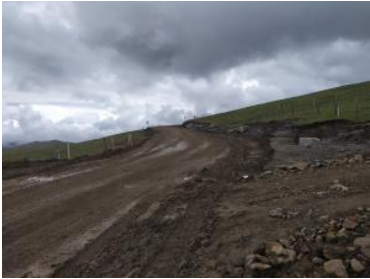
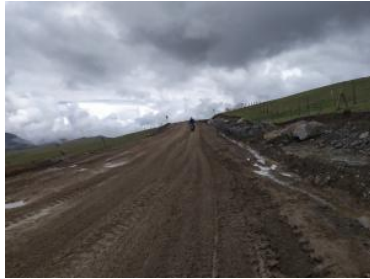
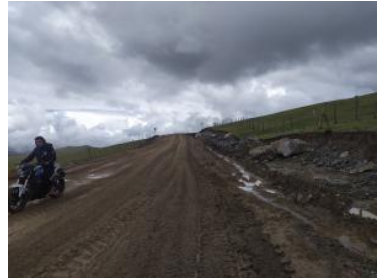
Actividades:
VERIFICACIÓN ANTES DE REALIZAR LOS MAYORES METRADOS N° 07, SOBRE MEJORAMIENTOS DE SUELOS KM 174+260 - KM 174+500

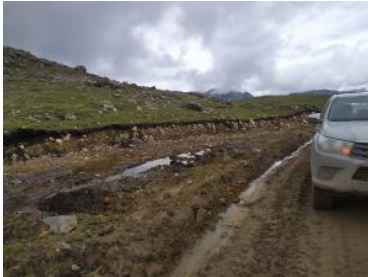
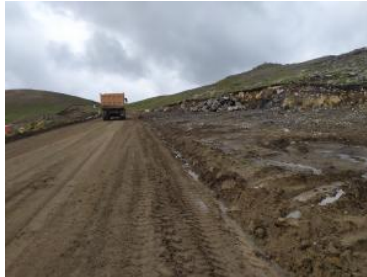
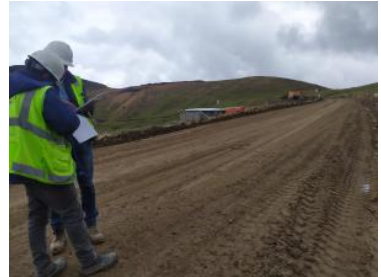
VERIFICACIÓN ANTES DE REALIZAR LOS MAYORES METRADOS N° 07, SOBRE MEJORAMIENTOS DE SUELOS KM 176+520 - KM 176+610.

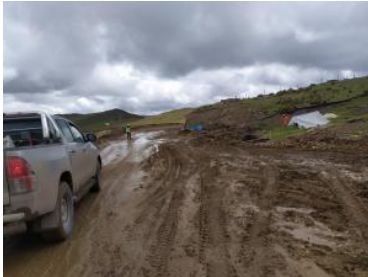
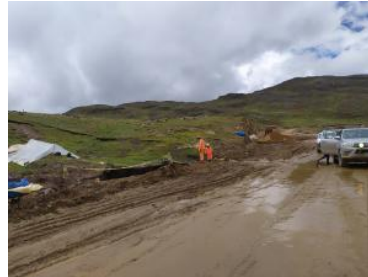
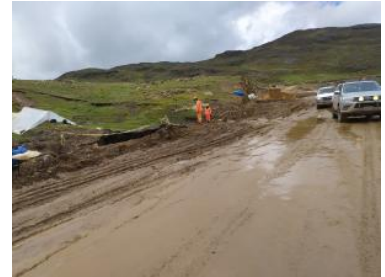
VERIFICACIÓN ANTES DE REALIZAR LOS MAYORES METRADOS N° 07, SOBRE MEJORAMIENTOS DE SUELOS KM 180+320 - KM 180+360.

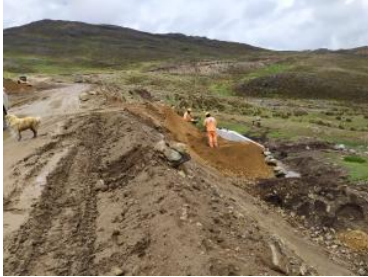
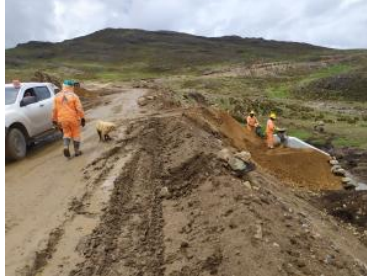
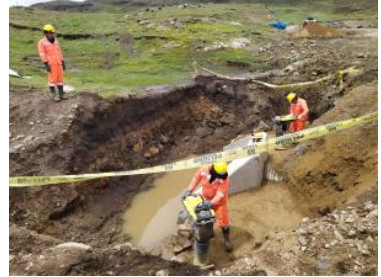
Actividades:
 RELLENO Y COMPACTADO EN LA ENTRADA Y SALIDA DE LA ALCANTARILLA TMC KM 180+352.

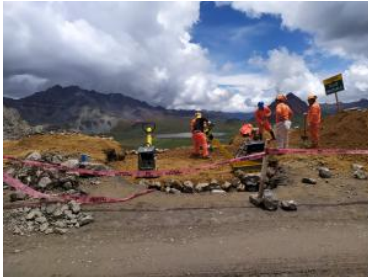
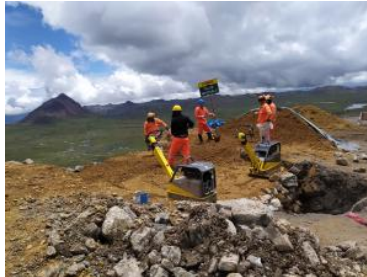
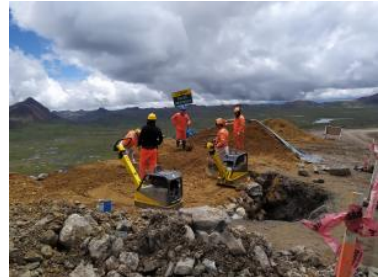
Actividades:
 RELLENO Y COMPACTADO EN LA SALIDA DE ALCANTARILLA KM 168+250

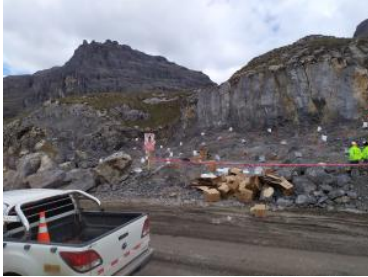
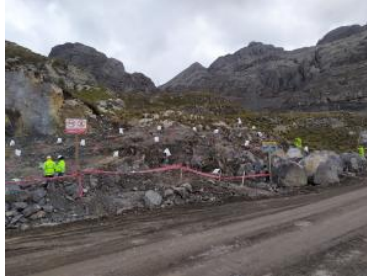
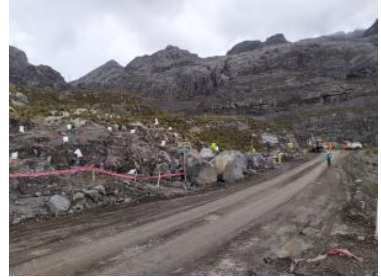
Actividades:
 VOLADURA KM 162+310- KM 162+390 (TRABAJOS REALIZADOS POR EL CONSORCIO OYON) VARIANTE 2

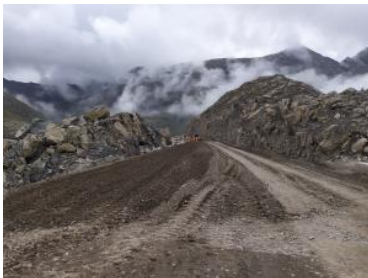
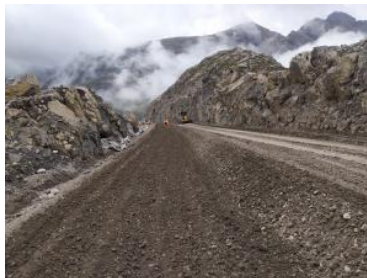
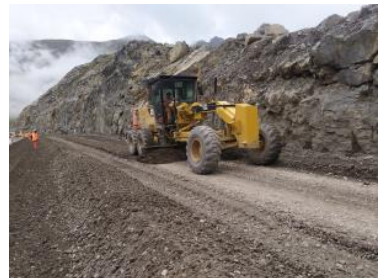
Actividades:
 ESCARIFICADO A NIVEL DE RASANTE KM 156+850 - KM 157+000

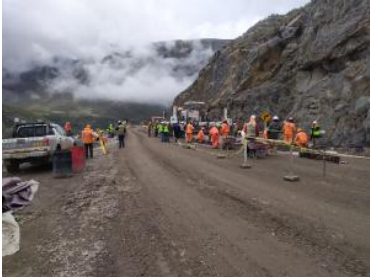
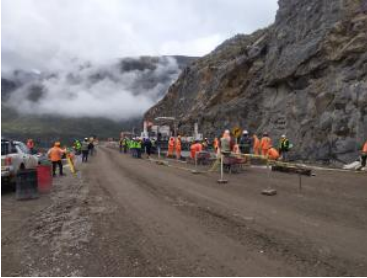
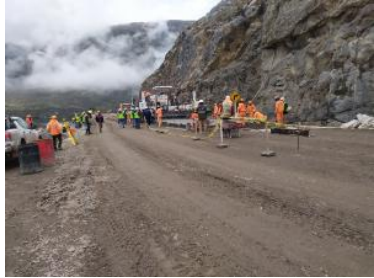
Actividades:
PAVIMENTO RÍGIDO KM 156+830 - KM 157+790.

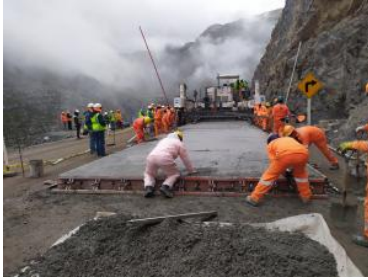
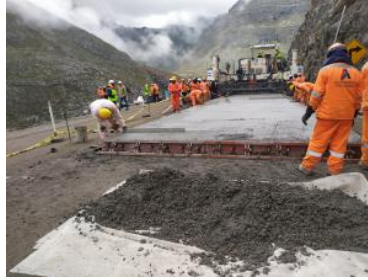
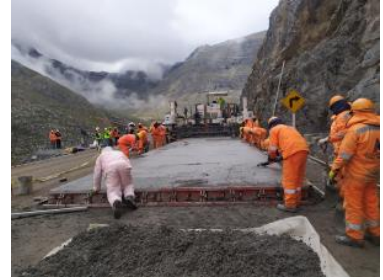
Actividades:
PAVIMENTO RÍGIDO KM 156+830 - KM 157+790.

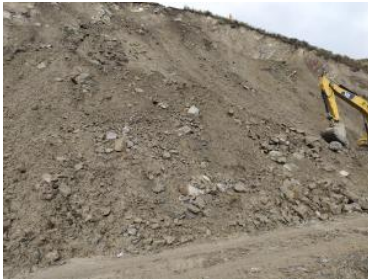
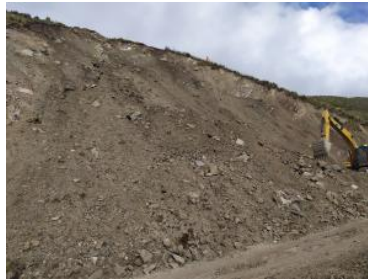
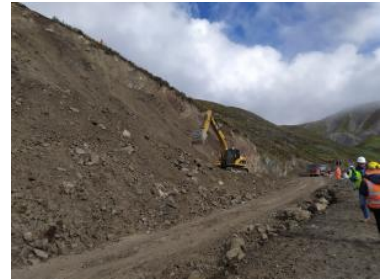
TALUD INESTABLE KM 159+960 - KM 160+150, SE APRECIA CONTINUO DESLIZAMIENTO DE Y ESTE TRAMO SE UBICA DOS TORRES DE ALTA TENSION, LOS MISMOS QUE SE INCREMENTARAN POR LAS PRECIPITACIONES PLUVIALES.

ES NECESARIO QUE LOS ESPECIALISTAS DE GEOLOGÍA Y GEOTÉCNIA DE LA SUPERVISIÓN Y DEL CONTRATISTA REALICEN UNA MEJOR EVALUACIÓN Y TOMAR MAYORES MEDIDAS DE SOLUCIÓN.
