BITACORA ELECTRÓNICA DE OBRA

Confirma Bitacora:	Nro Informe: cuaderno de obra	Fecha Informe: 08-02-2020	Nombre De La Obra: Saldo de Obra Carretera Rodriguez de Mendoza - Empalme Ruta N. PE-5N (La Calzada), Tramo: Selva Alegre - Empalme Ruta N. PE-5N (La Calzada)	Personal Encargado: JONEL FRANCISCO SOPLIN PIÑA
---------------------------	---	-------------------------------------	--	---

Obra: Mejoramiento de Saldo de Obra Carretera Rodríguez de Mendoza – Empalme Ruta N. PE-5N (La Calzada), Tramo: Selva Alegre – Empalme Ruta N. PE-5N (La Calzada)”
Reporte del 08/02/2020

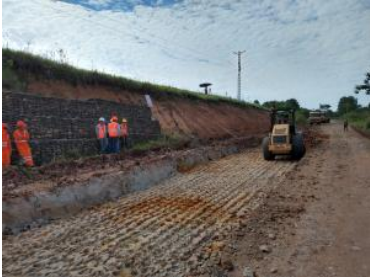
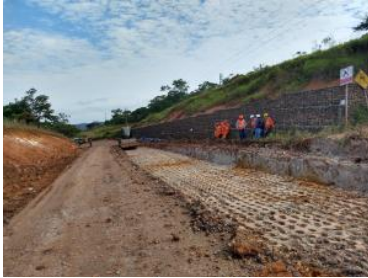
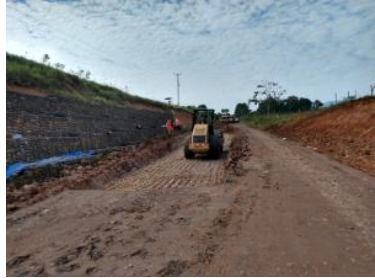
Actividades:
200 MOVIMIENTO DE TIERRAS
220B. Mejoramiento de Suelos a nivel de subrasante en los tramos del km 16+200 al km 16+310

1 **CDescripcion** _____:
01 excavadora, 04 volquetes, 01 rodillo pata de cabra, 01 rodillo liso vibratorio, 01 minibus. 01 tractor

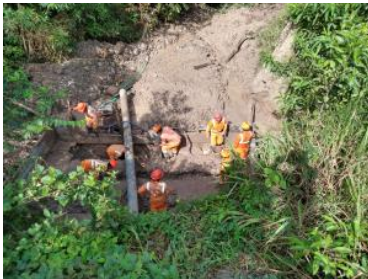
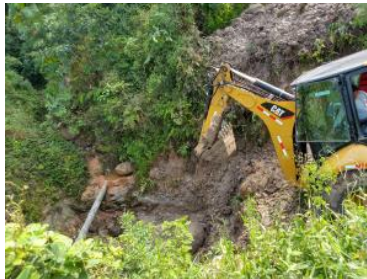
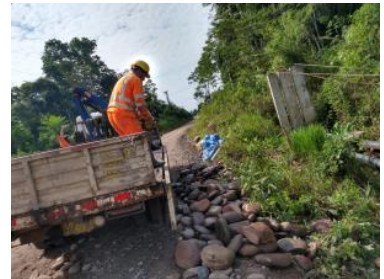
600 OBRAS DE ARTE Y DRENAJE

640A. Emboquillado de piedra

Trabajos de limpieza y colocación de piedras para los emboquillados de alcantarilla de concreto lado derecho km 18+615

01 retroexcavadora, 15 obreros.

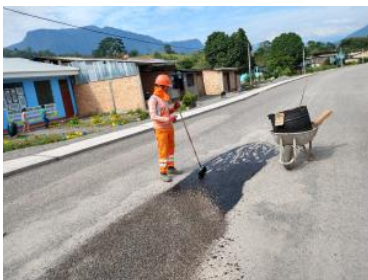
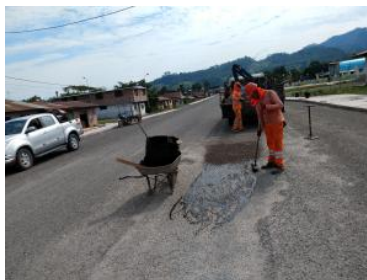
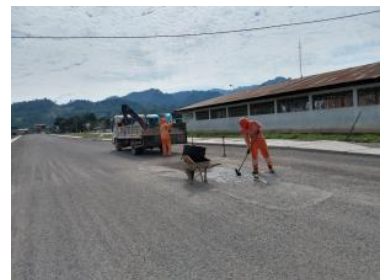
En km 22+320 se observo la reparación de plataforma de la via lado izquierdo

01 camión, 02 obreros

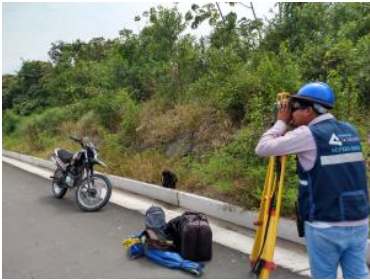
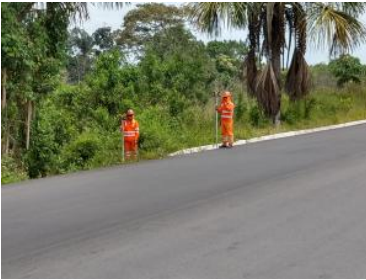
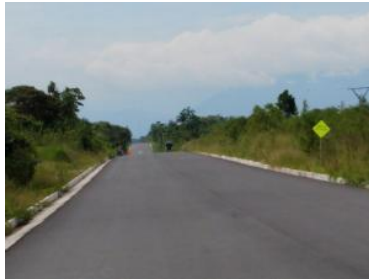
Actividades:
Trabajos de replanteo en la vía asfaltada, cuadrilla de Topografía de la Supervision km 0+080 al km 10+00

CDescripcion_____:
4 01 estación total, 01 trípode, 02 prisma, 02 auxiliares de topografía, 01 topografo
