MINISTERIO DE TRANSPORTES Y COMUNICACIONES

## BITACORA ELECTRÓNICA DE OBRA

<b>Confirma Bitacora:</b> Si	<b>Nro Informe:</b> 23	<b>Fecha Informe:</b> 10-02-2020	<b>Nombre De La Obra:</b> Carretera Oyon - Ambo, Tramo I: Oyon - Desvío Cerro de Pasco	<b>Personal Encargado:</b> NATALY SUSI CABALLON PAUCAR
---------------------------------	---------------------------	-------------------------------------	---	--

INFORME DIARIO N° 23

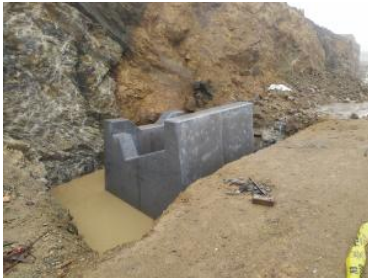
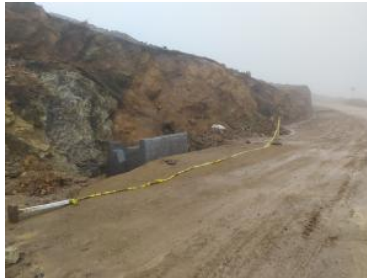
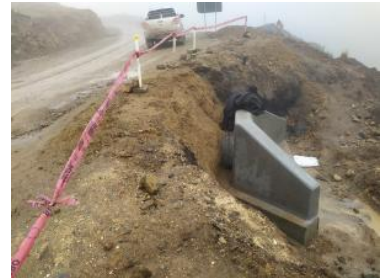
ALCANTARILLA TMC36 KM180+998

SE APRECIA QUE NO EXISTEN FRENTES.

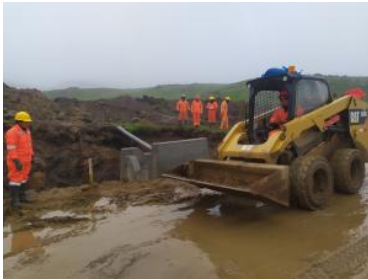
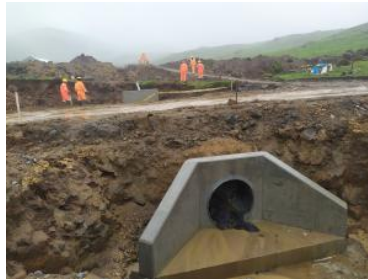
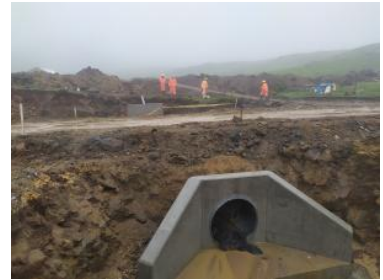
**Actividades:**  
 ALCANTARILLA TMC36 KM 180+ 520

**CDescripcion\_\_\_\_\_:**  
 PERSONAL: 2 OPERARIOS, 2 OFICIALES, 2 PEONES. 1 OPERADOR.  
 MAQUINARIAS: 1 MINICARGADOR.

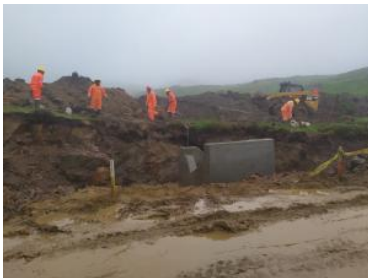
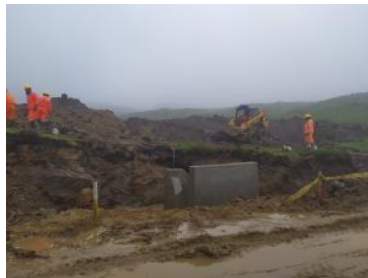
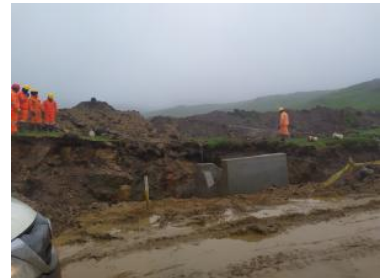
**Actividades:**  
 ALCANTARILLA TMC36 KM 180+520

**CDescripcion\_\_\_\_\_:**  
 PERSONAL: 2 OPERARIOS, 2 OFICIALES, 2 PEONES. 1 OPERADOR.  
 MAQUINARIAS: 1 MINICARGADOR.

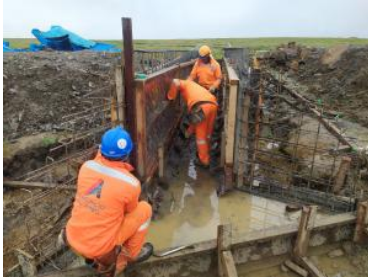
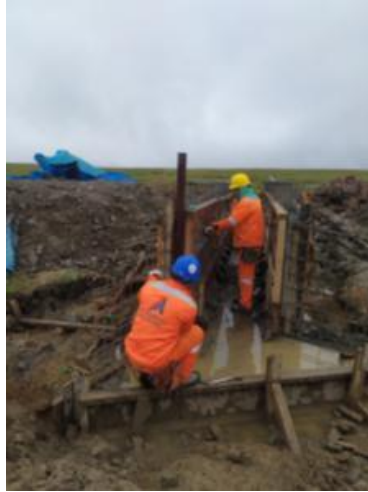
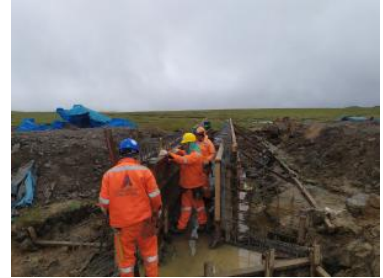
**Actividades:**  
DESENCOFRANDO KM 174+080

**CDescripcion\_\_\_\_\_:**  
PERSONAL: 1 OPERARIO, 2 OFICIAL.  
HERRAMIENTAS MANUALES.

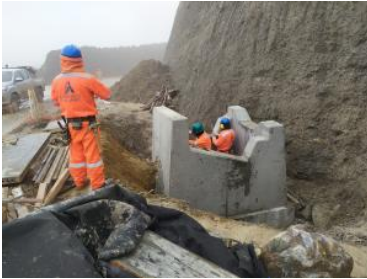
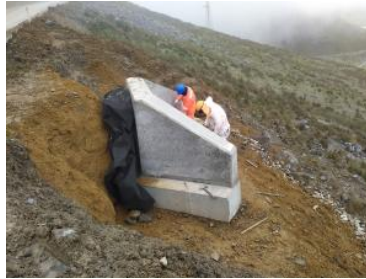
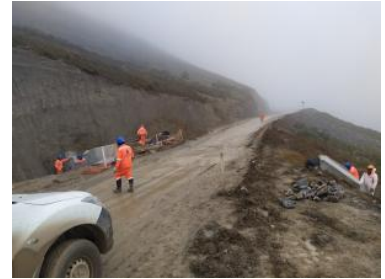
DESENCOFRANDO DE LA ENTRADA Y SALIDA DE LA ALCANTARILLA TMC36 KM  
168+080

PERSONAL: 3 OPERARIOS, 3 OFICIALES.  
HERRAMIENTAS MANUALES.

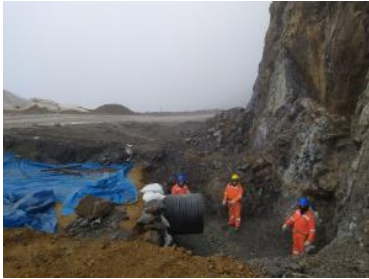
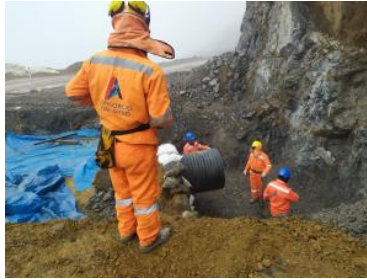
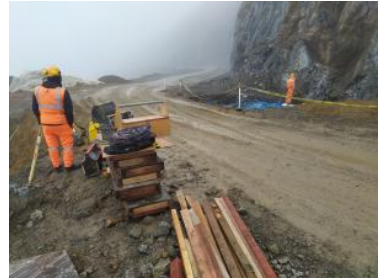
**Actividades:**  
 ENCOFRADO PARA SOLADO DE BASE DE ENTRAD A ALCANTARILLA TMC 36 KM 167+988.

**CDescripcion\_\_\_\_\_:**  
 PERSONAL: 4 OPERARIOS.  
 HERRAMIENTAS MANUALES

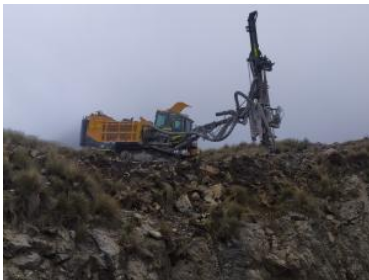
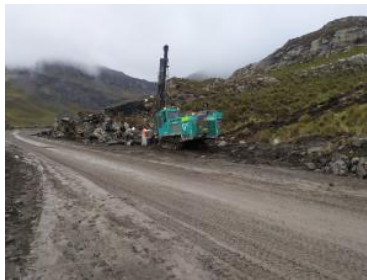
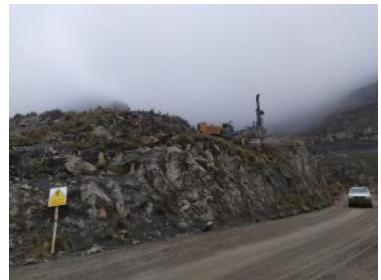
**Actividades:**  
 PERFORACIÓN KM 162+450.

**CDescripcion\_\_\_\_\_:**  
 PERSONAL: 1 PERSONAL DE PISO, 1 OPERADOR.  
 MAQUINARIA: ROCK DRILL.

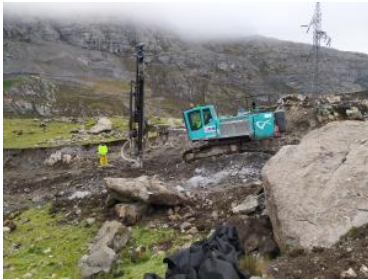
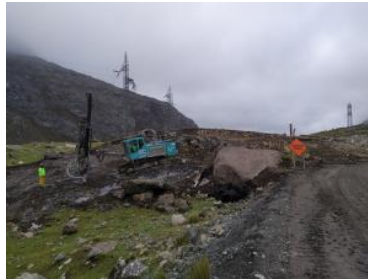
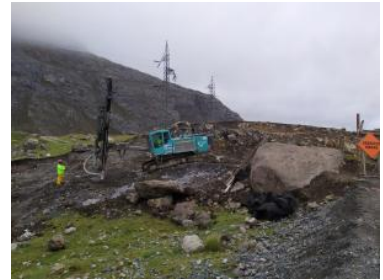
**Actividades:**  
PERFORACIÓN KM 161+150

**CDescripcion\_\_\_\_\_:**  
PERSONAL: 01 PERSONAL DE PISO, 1 OPERADOR.  
MAQUINARIA: 1 ROCK DRILL.

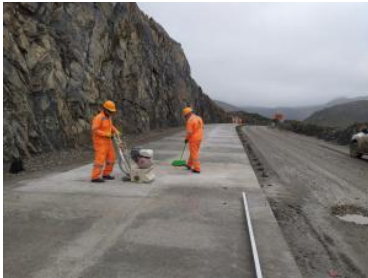
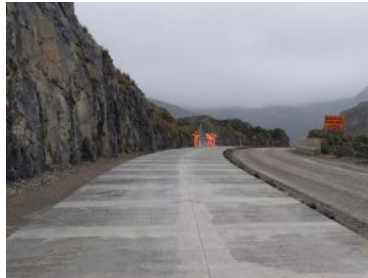
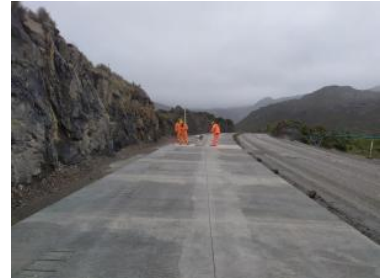
**Actividades:**  
PRUEBA DE TEXTURIZADO KM 159+200.

**CDescripcion\_\_\_\_\_:**  
PERSONAL: 2 OPERARIOS. 2 OFICIALES, 2 PEONES.  
MAQUINAS Y EQUIPOS: TEXTURIZADORA.

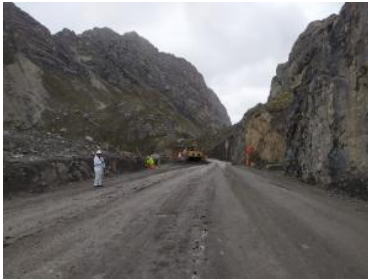
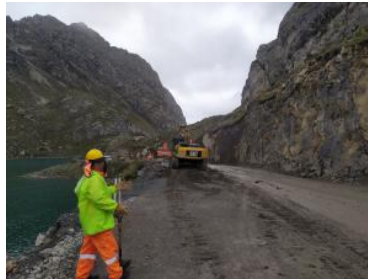
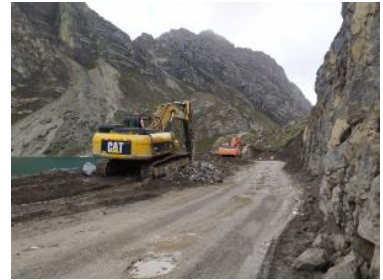
**Actividades:**  
PERFORACIÓN KM 155+940

**CDescripcion\_\_\_\_\_:**  
PERSONAL: 2 VIGÍAS, 2 PERSONAL DE PISO, 2 OPERADORES.  
MAQUINARIAS: 1 EXCAVADORA SOBRE ORUGA, 1 EXCAVADORA MARTILLO.

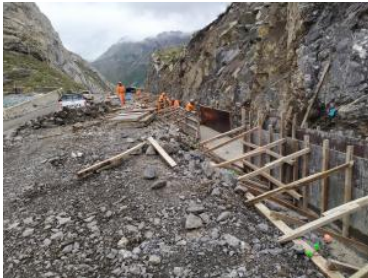
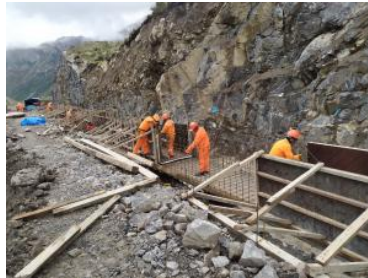
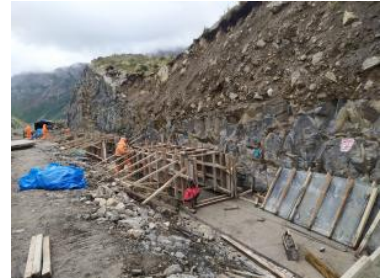
**Actividades:**  
ENCOFRADO DE CANAL 155+720.

**CDescripcion\_\_\_\_\_:**  
PERSONAL: 4 OPERARIOS, 8 OFICIALES.  
HERRAMIENTAS MANUALES.

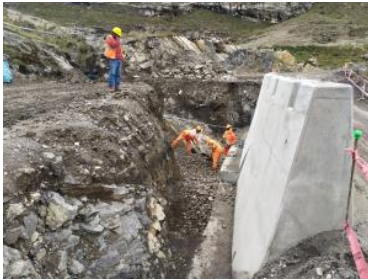
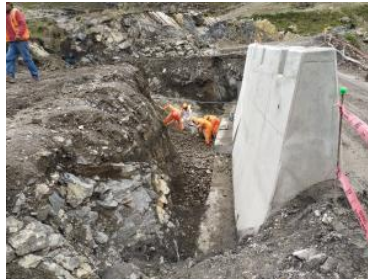
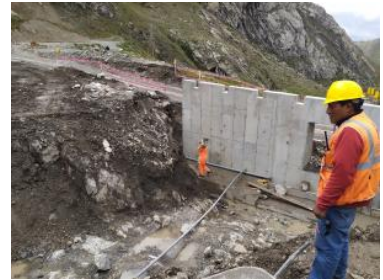
**Actividades:**  
RELLENO MURO Y ALCANTARILLAS MCA1.50 KM 154+500.

**CDescripcion\_\_\_\_\_:**  
PERSONAL: 1 CAPATAZ, 3 PEONES. 4 OFICIALES.  
HERRAMIENTAS MANUALES.

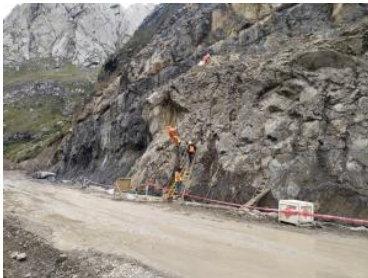
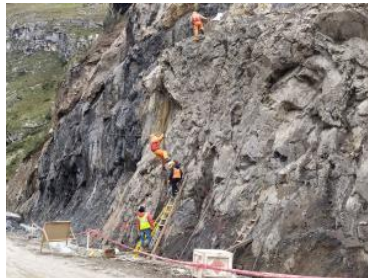
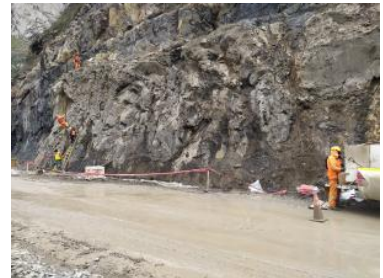
**Actividades:**  
TRABAJOS DE VOLADURA KM 145+020

**CDescripcion\_\_\_\_\_:**  
PERSONAL: 2 INGENIEROS, 4 TÉCNICOS.

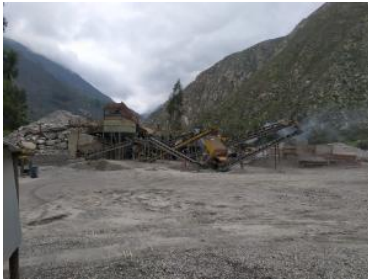
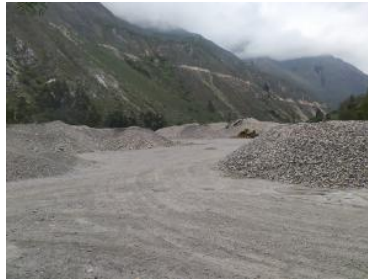
**Actividades:**  
CANTERA YANAMAYO ZONA 1

**CDescripcion\_\_\_\_\_:**  
SE APRECIO TRABAJOS DE MANTENIMIENTO DE LAS FAJAS TRANSPORTADORAS DE AGREGADO.

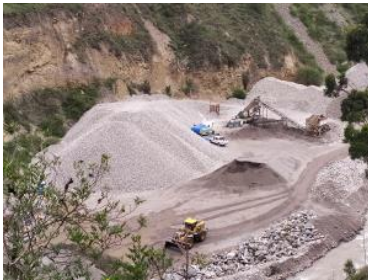
**Actividades:**  
CANTERA RUPAY

**CDescripcion\_\_\_\_\_:**  
SE APRECIO TRABAJOS DE APILAMIENTO DE AGREGADO
