MINISTERIO DE TRANSPORTES Y COMUNICACIONES

BITACORA ELECTRÓNICA DE OBRA

REGISTRO DE LA BITACORA Y FOTO DEL CUADERNO DE OBRA

Obra: Mejoramiento de Saldo de Obra Carretera Rodríguez de Mendoza – Empalme Ruta N. PE-5N (La Calzada), Tramo: Selva Alegre – Empalme Ruta N. PE-5N (La Calzada)”

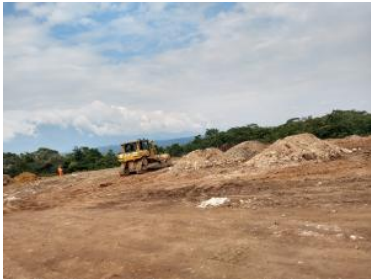
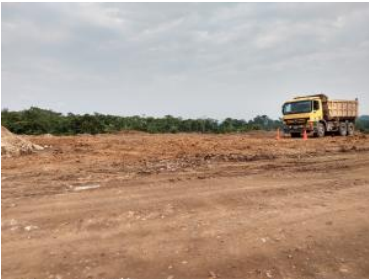
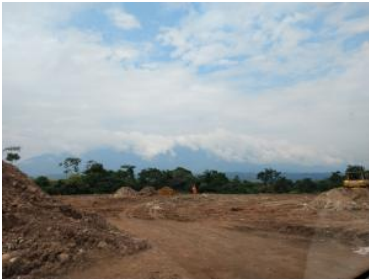
1 **CDescripcion_____:**
01 tractor, 03 volquetes, 01 obrero

Actividades:
Area del DME, se observa los trabajos de conformación de material excedente producto de la excavación para el mejoramiento de suelos a nivel de subrasante

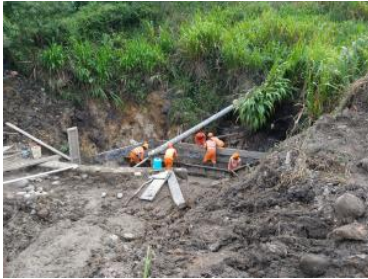
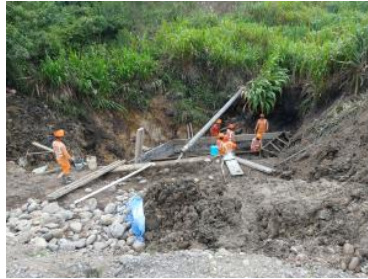
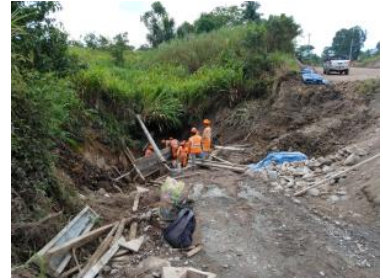
2

La Contratista continua con los trabajos de emboquillado de alcantarilla la izquierdo de la vía a al altura del km 16+360

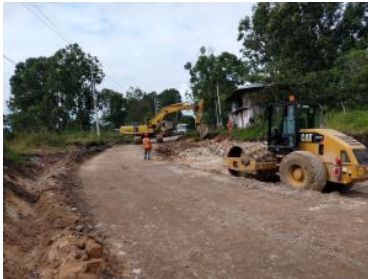
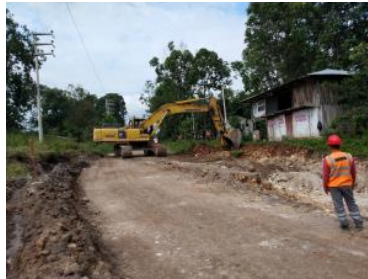
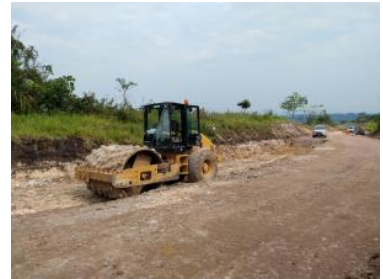
3

La contratista continua con los trabajos de excavación y relleno avanzando del km16+420 al km 16+500, lado derecho de la vía la excavación se realiza en un ancho de 5.70m aprox . a una profundidad de 70 cm promedio

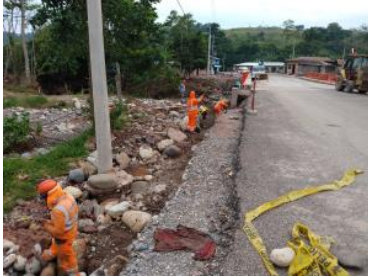
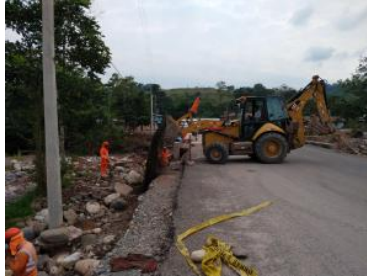
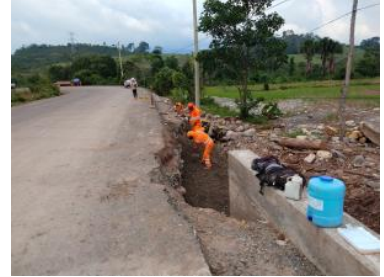
4

La contratista realiza trabajos de mantenimiento y mejoramiento de vía, lado derecho e izquierdo a La altura del puente sobre río Ochque Km 20+100

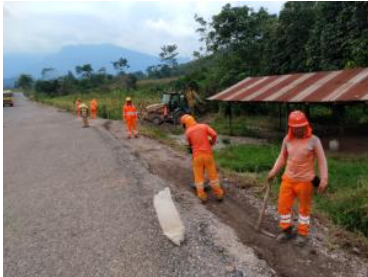
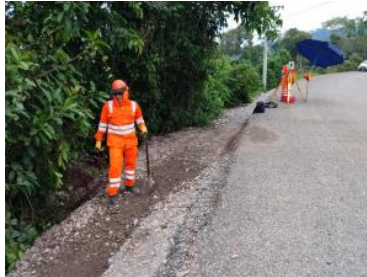
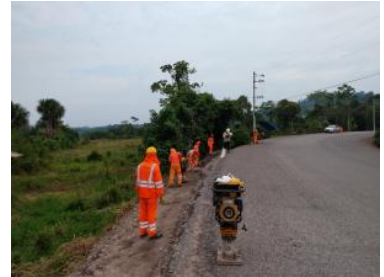
5

Trabajos de relleno y compactacion borde de la vía afectado por el desborde rio Ochque lado derecho de la via km 20+230 al km 20+400

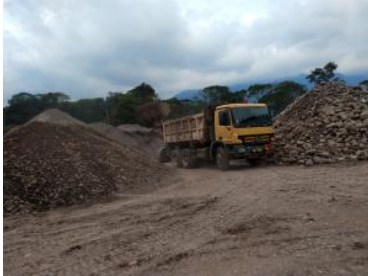
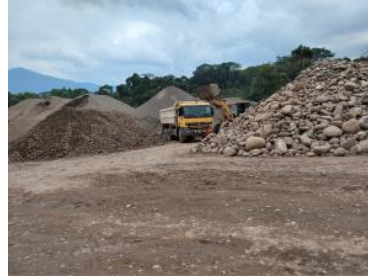
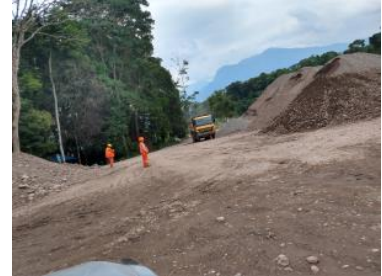
6

CANtera BELÉN
700 TRANSPORTE
700B TTRANSPORTE DE MATERIAL GRANULAR
Transporte de material granular

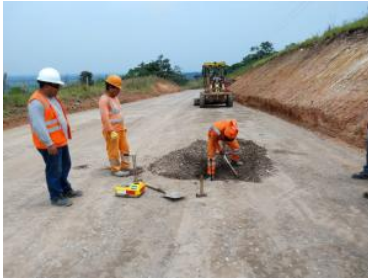
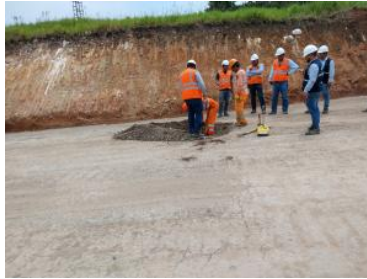
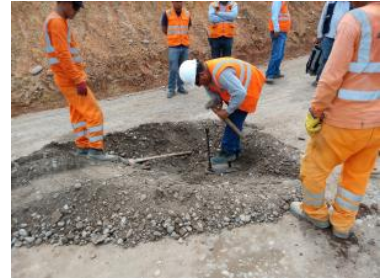
La contratista y La Supervision realizan trabajos de pruebas de compactacion y ensayos de densidad de campo en el Km 16+200 y Km 16+300 se observa al personal de laboratorio de mecánica de suelos de la Contratista y La Supervision

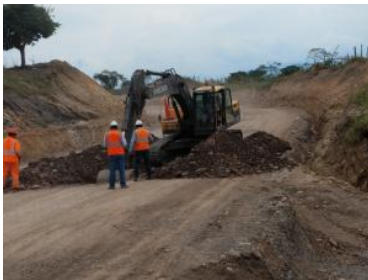
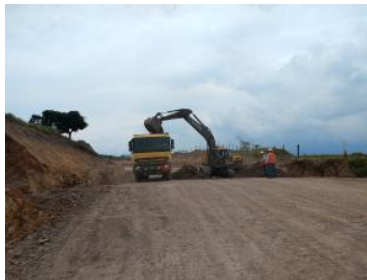
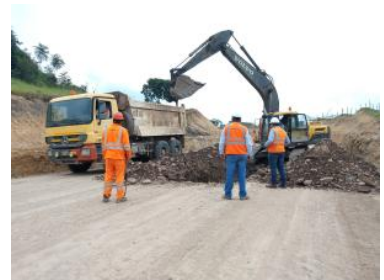
Trabajos de remoción de material compactado en el km15+840
