BITACORA ELECTRÓNICA DE OBRA

Confirma Bitacora: **Nro Informe:** **Fecha Informe:** **Nombre De La Obra:** **Personal Encargado:**
26 13-02-2020 Carretera Oyon - Ambo, Tramo I: Oyon - Desvío Cerro de Pasco NATALY SUSI CABALLON PAUCAR

Asunto:
INFORME DIARIO N°26

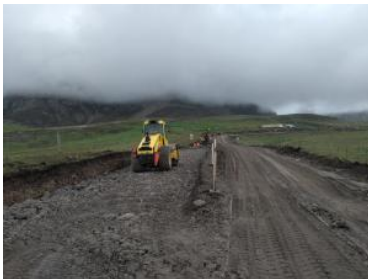
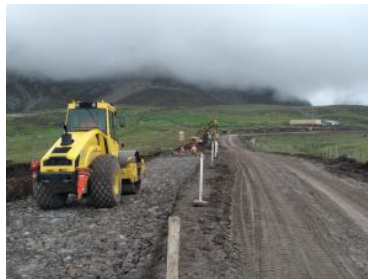
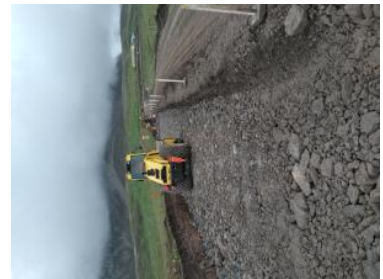
1

Actividades:
 MEJORAMIENTO DEL SUELO KM 169+760 (MAYORES METRADOS)

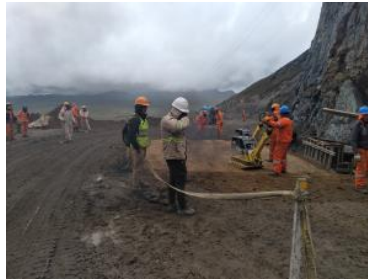
3

RELLENO Y COMPACTO CAPA 10, ENCOFRADO DE LA CAJA DE ENTRADA DE LA
ALCANTARILLA TMC 36 UBICADA EN EL KM 167+988.

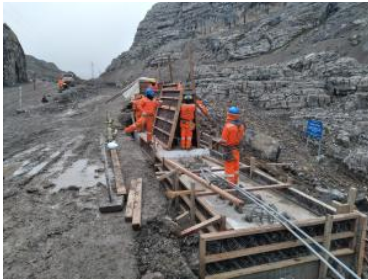
4

Actividades:
 ENCOFRADO EN MURO KM 167+850

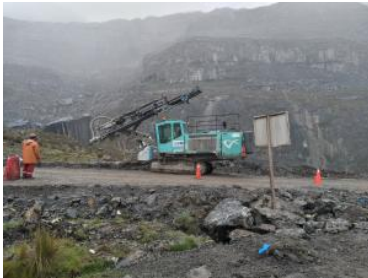
5

Actividades:
 PERFORACIÓN KM 162+280.

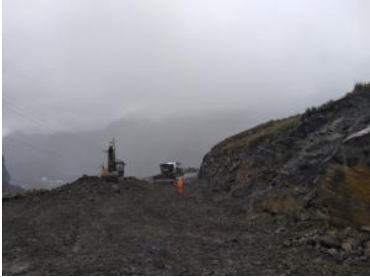
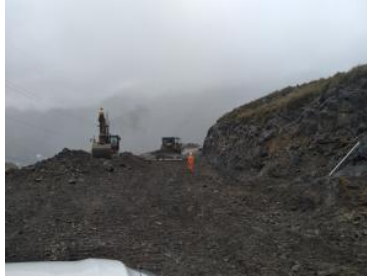
6

Actividades:
 LIMPIEZA Y MOVIMIENTO DE TIERRA DE LOS RESIDUOS DE VOLADURA KM 164+280.

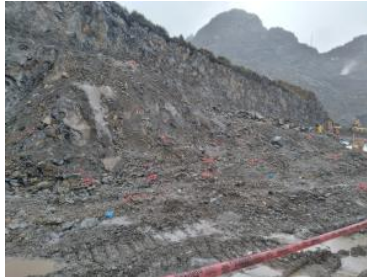
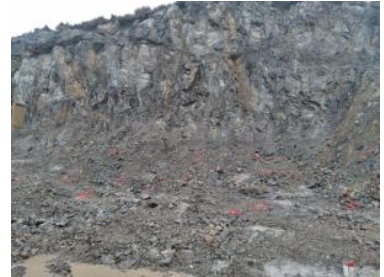
7

Actividades:
 VOLADURA KM 162+140 (TRABAJOS REALIZADOS POR EL CONSORCIO OYON)

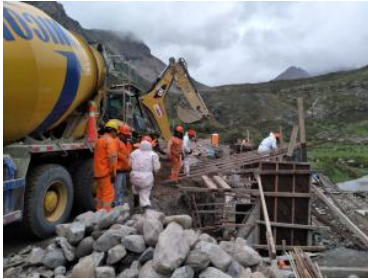
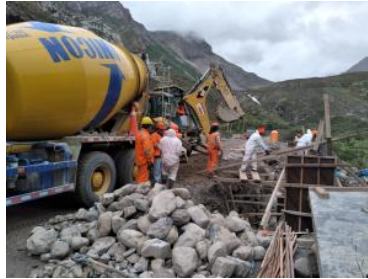
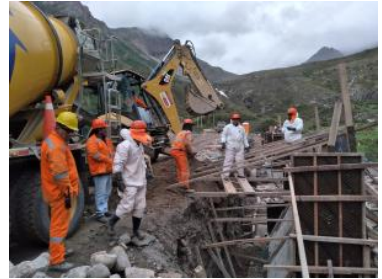
9

Actividades:
 VACIADO DE MURO KM 145+915 - KM 145+945.

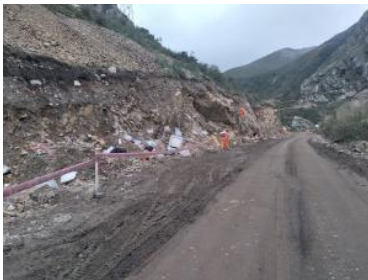
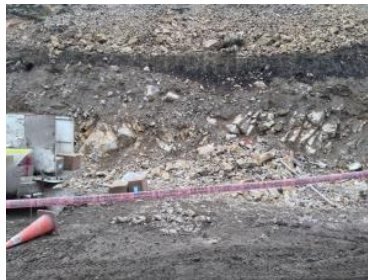
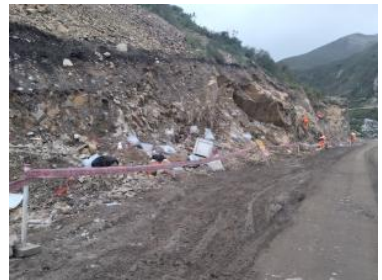
10

Actividades:
 VOLADURA KM 143+600.

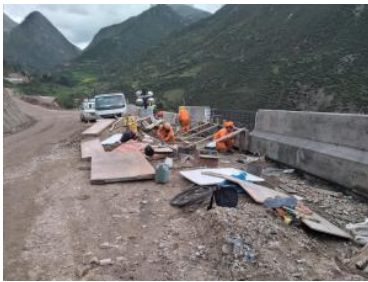
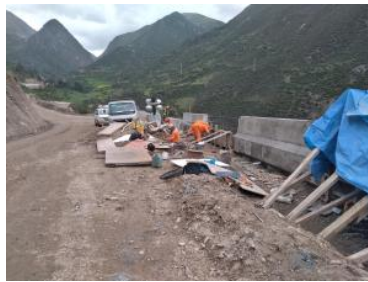
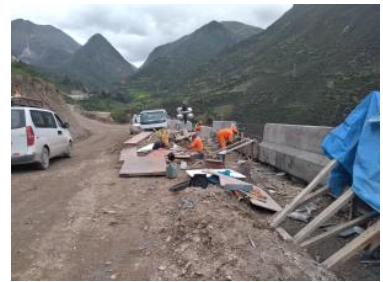
11

Actividades:
ENCOFRADO DE MURO KM 135+720

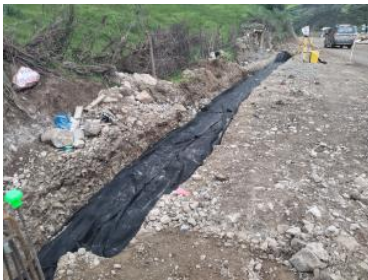
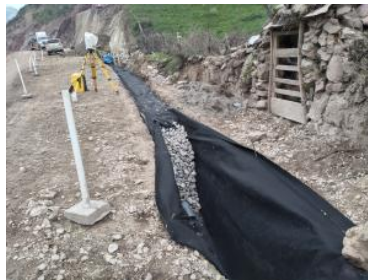
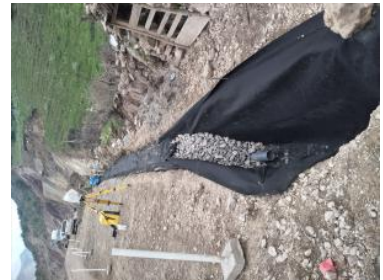
12

Actividades:
COLOCACIÓN GEOTEXTIL Y FILTRO DE SUBDRENES KM 135+681-KM 135+700.

CDescripcion_____:
SE APRECIA COLOCACIÓN DE GEOTEXTIL Y FILTRO DE 1/4"-3/4" DE SUBDREN LADO IZQUIERDO

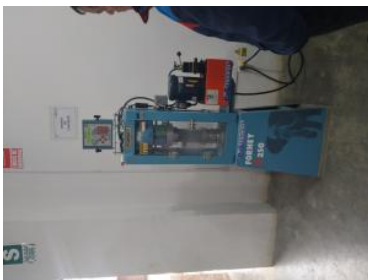
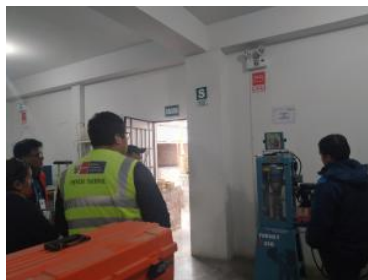
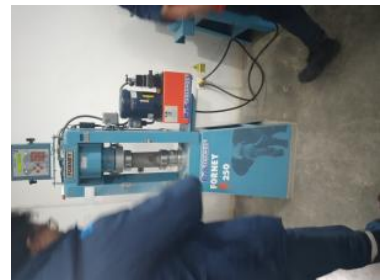
16

Actividades:
ENSAYO DE ROTURA A COMPRESIÓN
