MINISTERIO DE TRANSPORTES Y COMUNICACIONES

## BITACORA ELECTRÓNICA DE OBRA

Nombre De La Obra:  
Carretera Oyon - Ambo,  
Tramo I: Oyon - Desvío Cerro  
de Pasco

INFORME DIARIO N°26

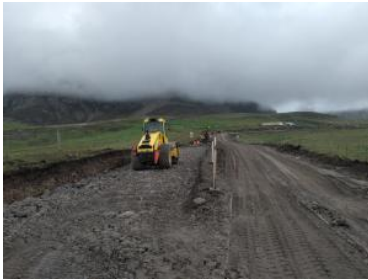
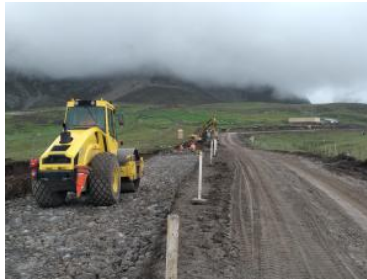
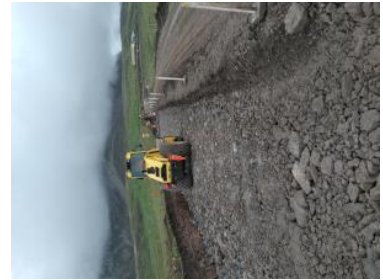
**Actividades:**  
 MEJORAMIENTO DEL SUELO KM 169+760 (MAYORES METRADOS)

**CDescripcion** \_\_\_\_\_ :  
 PERSONAL: 2 OPERADORES, 2 OFICIALES, 2 VIGÍAS.  
 MAQUINARIAS: 1 EXCAVADORA SORE ORUGA, 1 RODILLLO

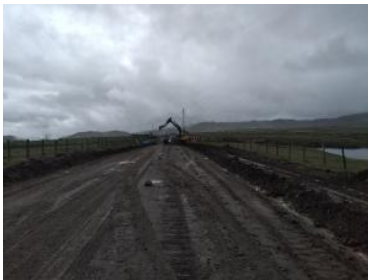
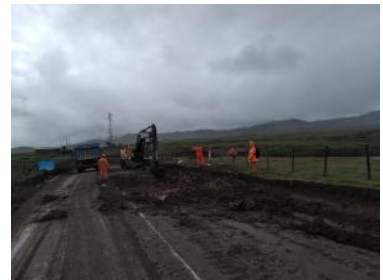
2

**Actividades:**  
 MEJORAMIENTO DE SUELOS: EXCAVACIÓN DEL KM 170+260 - KM 170+360 (MAYOR METRADO)

**CDescripcion** \_\_\_\_\_ :  
 PERSONAL: 3 OFICIALES, 5 OPERADORES  
 MAQUINARIAS Y EQUIPOS: 1 EXCAVADORA. 4 VOLQUETES

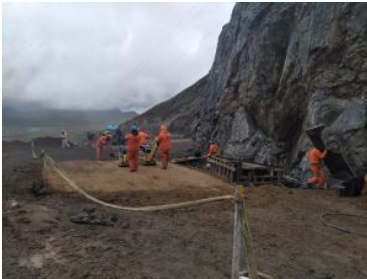
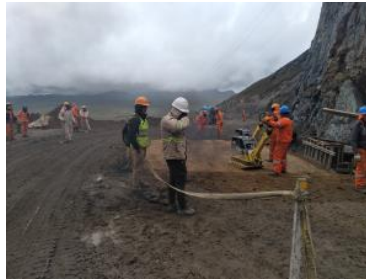
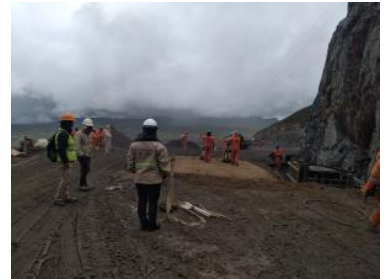
3

RELLENO Y COMPACTO CAPA 10, ENCOFRADO DE LA CAJA DE ENTRADA DE LA ALCANTARILLA TMC 36 UBICADA EN EL KM 167+988.

PERSONAL: PERSONAL TÉCNICOS DE CONTROL DE CALIDAD ( SUPERVISIÓN Y CONTRATISTA), AUXILIARES DE CONTROL DE CALIDAD (SUPERVISIÓN Y CONTRATISTA), 4 OPERARIOS, 4 OFICIALES, 5 PEONES, 2 VIGÍAS.  
MAQUINARIA Y EQUIPOS: 2 COMPACTA DORAS PLANCHA.

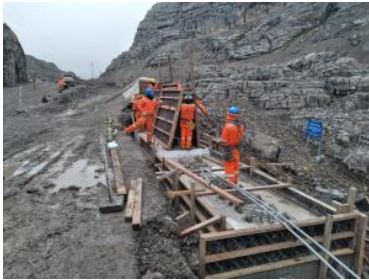
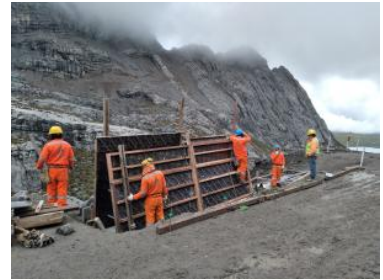
4

**Actividades:**  
 ENCOFRADO EN MURO KM 167+850

**CDescripcion\_\_\_\_\_:**  
 PERSONAL: 1 CAPATAZ, 3 OPERARIOS, 3 OFICIALES,  
 HERRAMIENTAS MANUALES

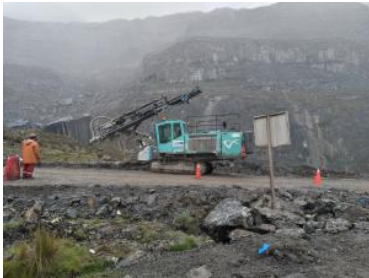
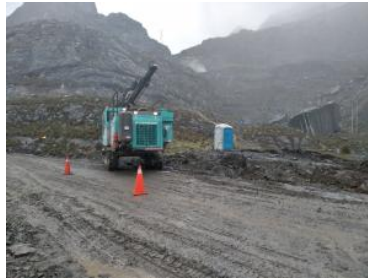
5

**Actividades:**  
 PERFORACIÓN KM 162+280.

**CDescripcion\_\_\_\_\_:**  
 PERSONAL: 1 OPERADOR, 1 PERSONAL DE PISO, 2 VIGÍAS.  
 MAQUINARIAS: 1 ROCK DRILL.

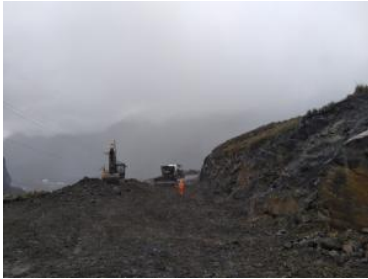
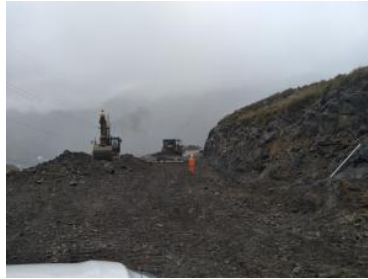
6

**Actividades:**  
LIMPIEZA Y MOVIMIENTO DE TIERRA DE LOS RESIDUOS DE VOLADURA KM 164+280.

**CDescripcion** \_\_\_\_\_ :  
PERSONAL: 2 VIGÍAS, 1 PERSONAL DE PISO, 2 OPERADORES.  
MAQUINARIAS: 1 TRACTOR ORUGA, 1 EXCAVADORA SOBRE ORUGA.

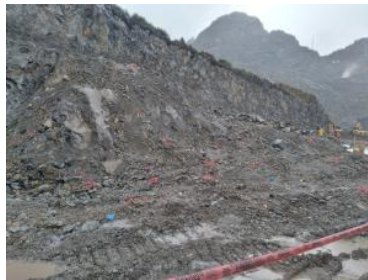
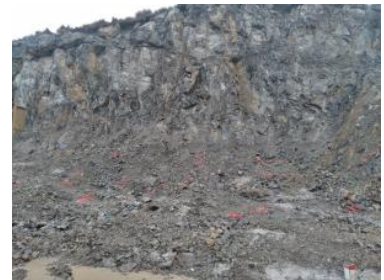
7

**Actividades:**  
VOLADURA KM 162+140 (TRABAJOS REALIZADOS POR EL CONSORCIO OYON)

**CDescripcion** \_\_\_\_\_ :  
PERSONAL: INGENIEROS ENCARGADOS DE LA VOLADURA, PERSONAL CAPACITADO PARA LOS TRABAJOS DE VOLADURA.

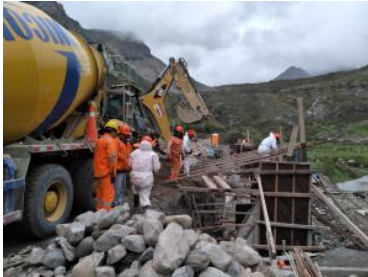
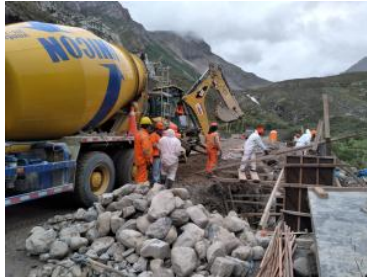
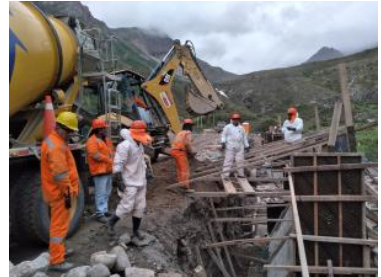
9

**Actividades:**  
 VACIADO DE MURO KM 145+915 - KM 145+945.

PERSONAL: 2 TÉCNICO CALIDAD DEL (SUPERVISIÓN Y CONSORCIO), 2 AUXILIAR DE CALIDAD (SUPERVISIÓN Y CONSORCIO) DE, 1 OPERARIO, 3 ÓFICIALES, 2 PEONES.  
 MAQUINARIAS Y EQUIPOS: 1 VIBRADOR PARA CONCRETO, 1 MIXER.

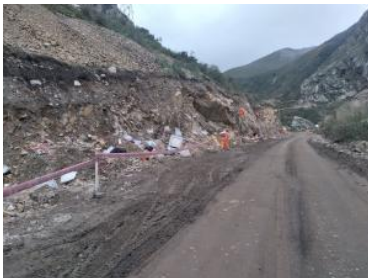
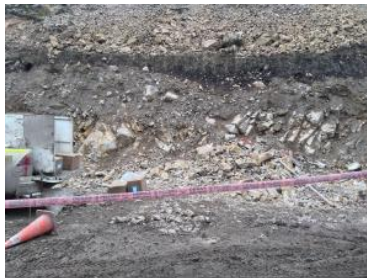
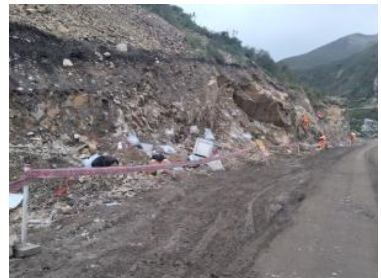
10

**Actividades:**  
 VOLADURA KM 143+600.

PERSONAL CAPACITADO EN VOLADURA INGENIEROS, TÉCNICOS.

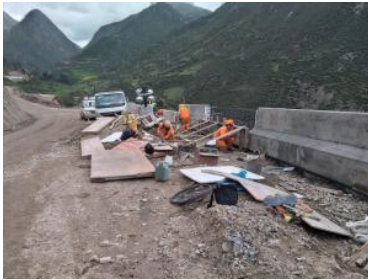
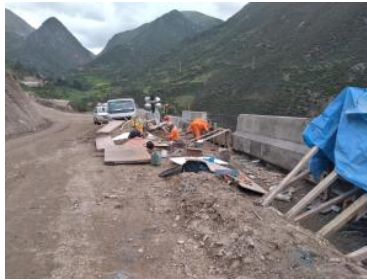
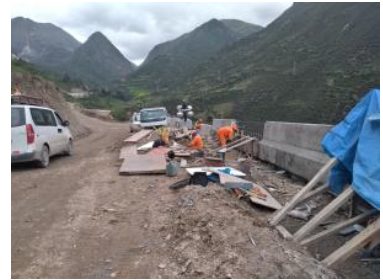
11

**Actividades:**  
ENCOFRADO DE MURO KM 135+720

**CDescripcion\_\_\_\_\_:**  
PERSONAL: 2 OFICIALES  
HERRAMIENTAS MANUALES.

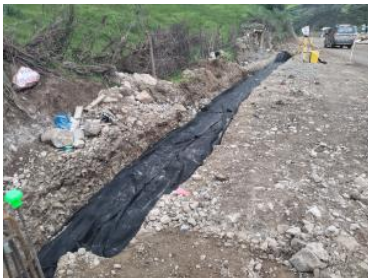
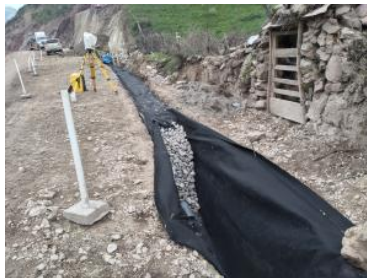
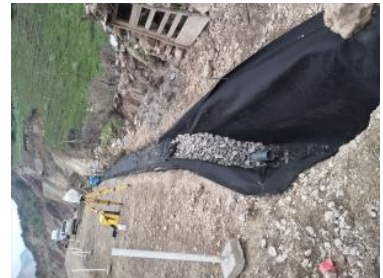
12

**Actividades:**  
COLOCACIÓN GEOTEXTIL Y FILTRO DE SUBDRENES KM 135+681-KM 135+700.

**CDescripcion\_\_\_\_\_:**  
SE APRECIA COLOCACIÓN DE GEOTEXTIL Y FILTRO DE 1/4"-3/4" DE SUBDREN LADO IZQUIERDO

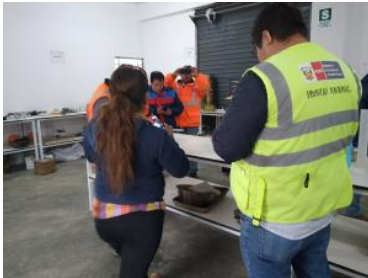
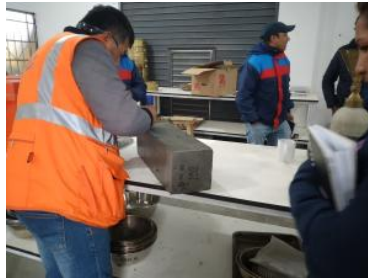
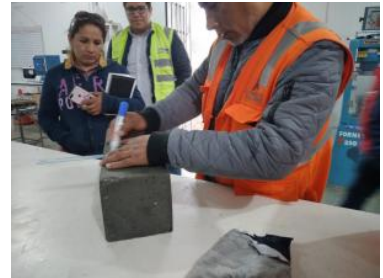
14

**Actividades:**  
VISITA A LABORATORIOS DE CVA.

**CDescripcion**\_\_\_\_\_:  
ESPECIALISTAS SUELOS Y PAVIMENTOS DE PROVIAS NACIONAL.  
PERSONAL DE CALIDAD DE CVA.

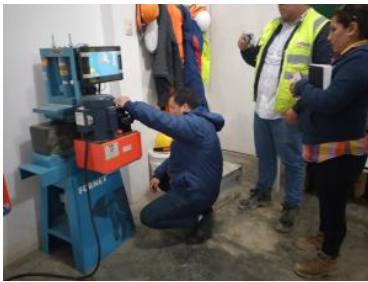
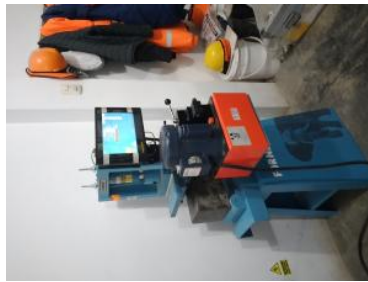
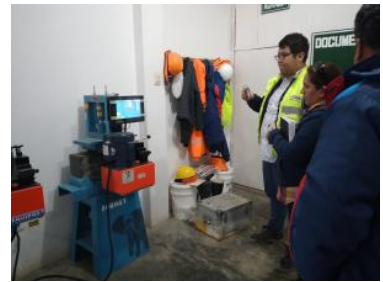
15

**Actividades:**  
ENSAYO ROTURA POR FLEXIÓN A LOS 13 DÍAS

**CDescripcion\_\_\_\_\_:**  
ESPECIALISTAS SUELOS Y PAVIMENTOS DE PROVIAS NACIONAL.  
PERSONAL DE CALIDAD DE CVA.

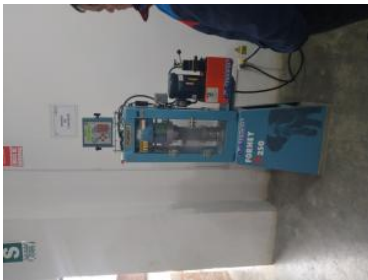
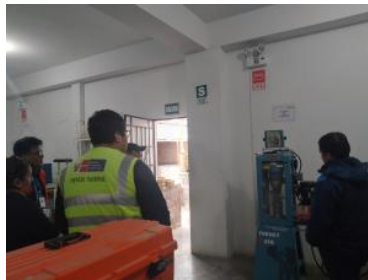
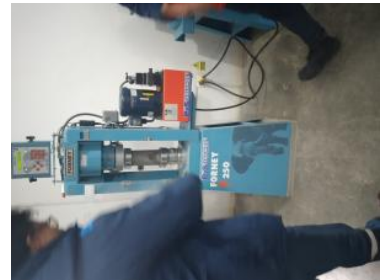
16

**Actividades:**  
ENSAYO DE ROTURA A COMPRESIÓN

**CDescripcion\_\_\_\_\_:**  
ESPECIALISTAS SUELOS Y PAVIMENTOS DE PROVIAS NACIONAL.  
PERSONAL DE CALIDAD DE CVA.
