BITACORA ELECTRÓNICA DE OBRA

Confirma Bitacora: **Nro Informe:** **Fecha Informe:** **Nombre De La Obra:** **Personal Encargado:**
26 13-02-2020 Carretera Oyon - Ambo, Tramo I: Oyon - Desvío Cerro de Pasco NATALY SUSI CABALLON PAUCAR

Asunto:
INFORME DIARIO N°26

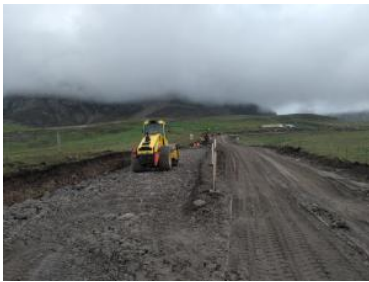
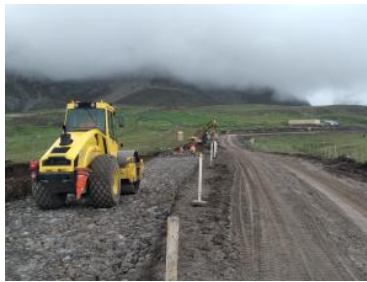
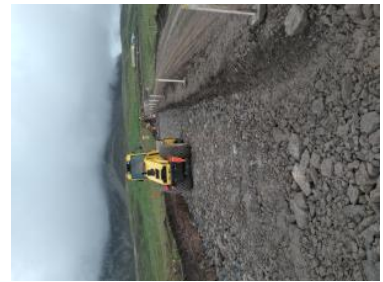
1

Actividades:
 MEJORAMIENTO DEL SUELO KM 169+760 (MAYORES METRADOS)

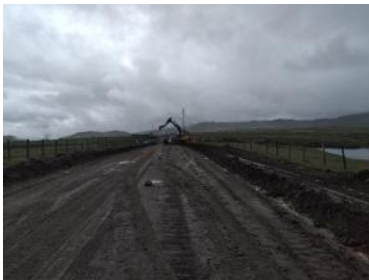
2

Actividades:
 MEJORAMIENTO DE SUELOS: EXCAVACIÓN DEL KM 170+260 - KM 170+360 (MAYOR METRADO)

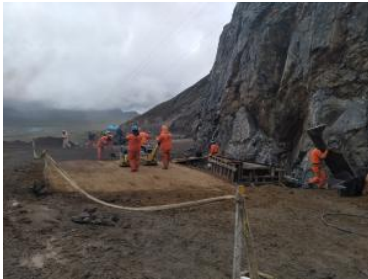
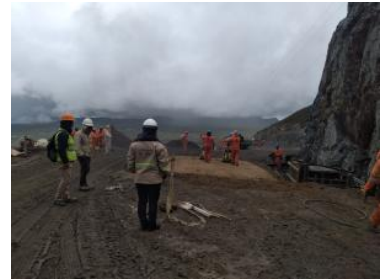
3

RELLENO Y COMPACTO CAPA 10, ENCOFRADO DE LA CAJA DE ENTRADA DE LA ALCANTARILLA TMC 36 UBICADA EN EL KM 167+988.

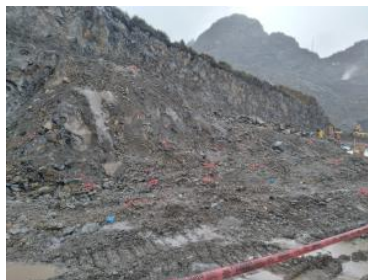
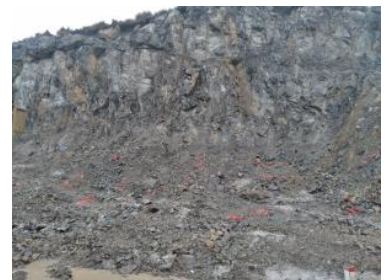
7

Actividades:
VOLADURA KM 162+140 (TRABAJOS REALIZADOS POR EL CONSORCIO OYON)

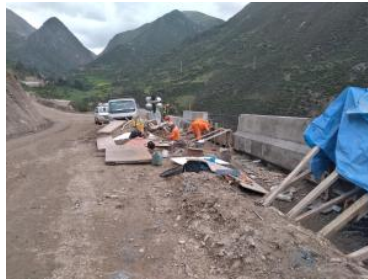
11

Actividades:
ENCOFRADO DE MURO KM 135+720

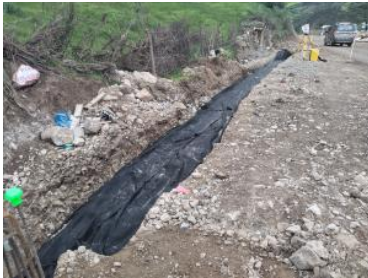
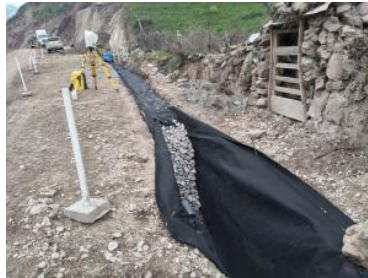
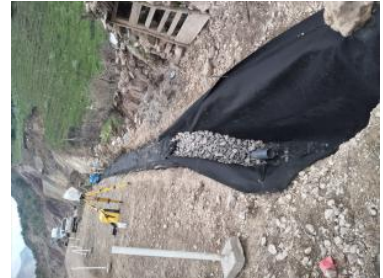
12

Actividades:
COLOCACIÓN GEOTEXTIL Y FILTRO DE SUBDRENES KM 135+681-KM 135+700.

CDescripcion_____:
SE APRECIA COLOCACIÓN DE GEOTEXTIL Y FILTRO DE 1/4"-3/4" DE SUBDREN LADO IZQUIERDO
