BITACORA ELECTRÓNICA DE OBRA

Confirma Bitacora:	Nro Informe:	Fecha Informe:	Nombre De La Obra:	Personal Encargado:
	27	14-02-2020	Carretera Oyon - Ambo, Tramo I: Oyon - Desvío Cerro de Pasco	NATALY SUSI CABALLON PAUCAR

INFORME DIARIO N°27

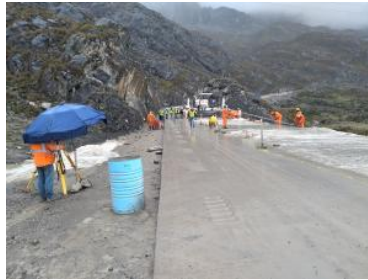
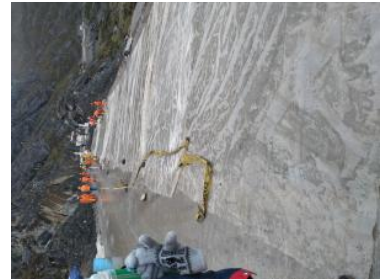
13

Actividades:
COLOCACIÓN DE PAVIMENTO RÍGIDO KM 158+641.24 - KM 158+701.97.

NOTA: SUPERVISIÓN NO AUTORIZO LA ACTIVIDAD ; SE APRECIO LLUVIAS, PESE A ELLO EL CONTRATISTA PROCEDIO CON LA ACTIVIDAD.

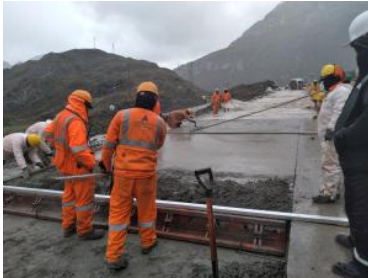
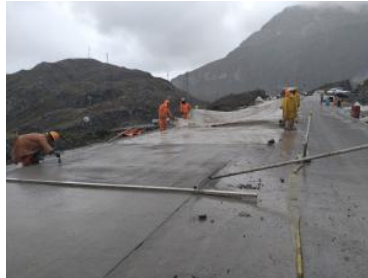
14

Actividades:
COLOCACIÓN DE PAVIMENTO RÍGIDO KM 158+641.24- KM 158+701,97.

NOTA: SUPERVISIÓN NO AUTORIZO LA ACTIVIDAD.
