BITACORA ELECTRÓNICA DE OBRA

Confirma Bitacora:	Nro Informe:	Fecha Informe:	Nombre De La Obra:	Personal Encargado:
	27	14-02-2020	Carretera Oyon - Ambo, Tramo I: Oyon - Desvío Cerro de Pasco	NATALY SUSI CABALLON PAUCAR

INFORME DIARIO N°27

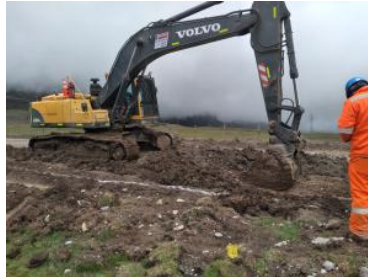
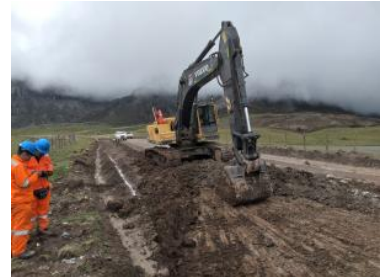
4

Actividades:
EXCAVADO MALOGRADA KM 170+300

CDescripcion_____:
OPERADOR MENCIONÓ QUE LA MÁQUINA PIERDE FUERZA EN EL BRAZO.

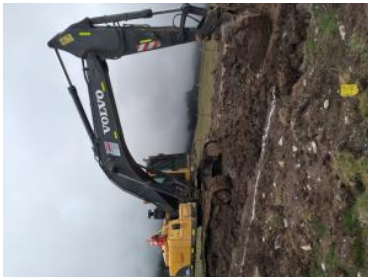
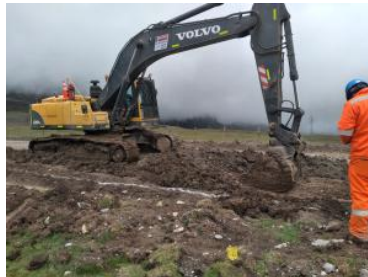
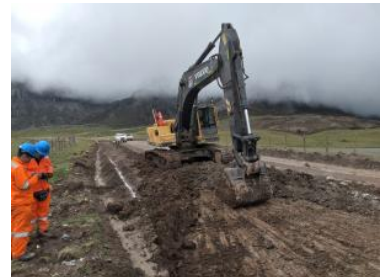
5

Actividades:
EXCAVADO MALOGRADA KM 170+300

CDescripcion_____:
OPERADOR MENCIONÓ QUE LA MÁQUINA PIERDE FUERZA EN EL BRAZO.

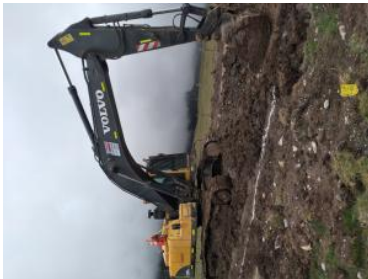
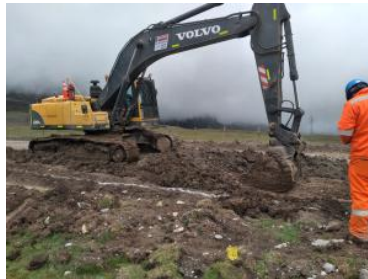
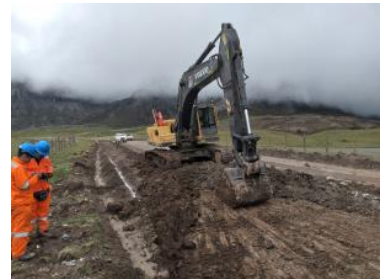
6

Actividades:
 EXCAVADO MALOGRADA KM 170+300

CDescripcion_____:
 OPERADOR MENCIONÓ QUE LA MÁQUINA PIERDE FUERZA

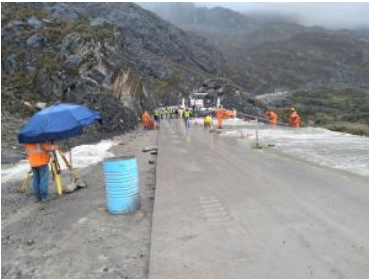
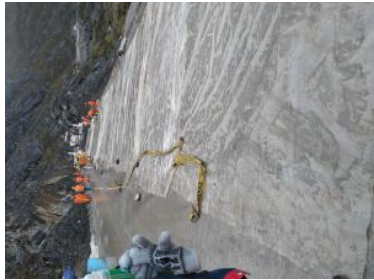
13

Actividades:
COLOCACIÓN DE PAVIMENTO RÍGIDO KM 158+641.24 - KM 158+701.97.

CDescripcion_____:
NOTA: SUPERVISIÓN NO AUTORIZO LA ACTIVIDAD ; SE APRECIO LLUVIAS, PESE A ELLO EL CONTRATISTA PROCEDIO CON LA ACTIVIDAD.

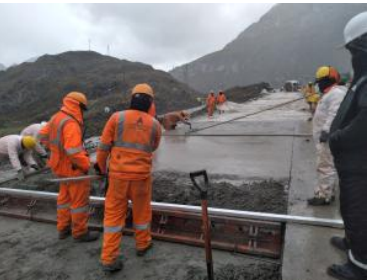
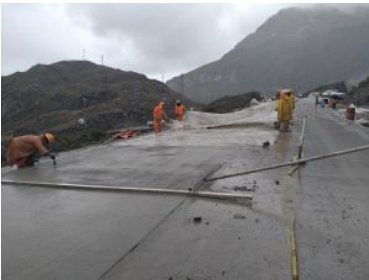
14

Actividades:
COLOCACIÓN DE PAVIMENTO RÍGIDO KM 158+641.24- KM 158+701,97.

CDescripcion_____:
NOTA: SUPERVISIÓN NO AUTORIZO LA ACTIVIDAD.
