MINISTERIO DE TRANSPORTES Y COMUNICACIONES

BITACORA ELECTRÓNICA DE OBRA

Confirma Bitacora:	Nro Informe:	Fecha Informe:	Nombre De La Obra:	Personal Encargado:
	27	14-02-2020	Carretera Oyon - Ambo, Tramo I: Oyon - Desvío Cerro de Pasco	NATALY SUSI CABALLON PAUCAR

INFORME DIARIO N°27

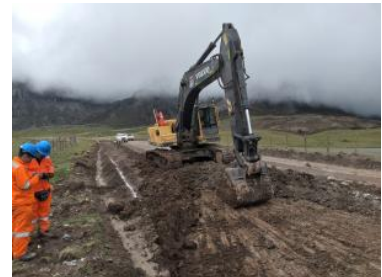
4

Actividades:
 EXCAVADO MALOGRADA KM 170+300

CDescripcion_____:
 OPERADOR MENCIONÓ QUE LA MÁQUINA PIERDE FUERZA EN EL BRAZO.

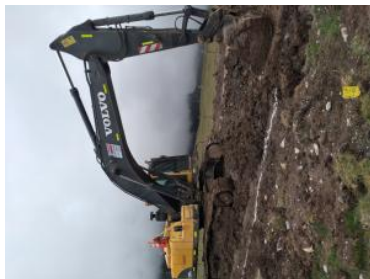
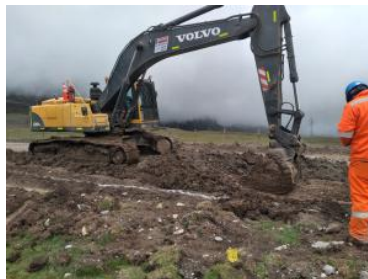
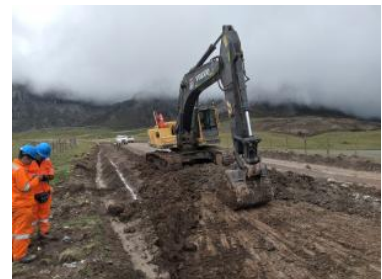
5

Actividades:
 EXCAVADO MALOGRADA KM 170+300

CDescripcion_____:
 OPERADOR MENCIONÓ QUE LA MÁQUINA PIERDE FUERZA EN EL BRAZO.

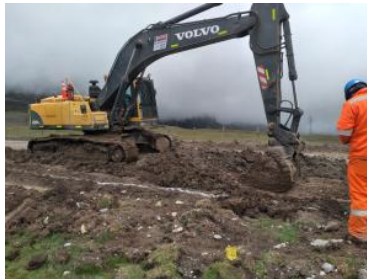
6

Actividades:
 EXCAVADO MALOGRADA KM 170+300

CDescripcion_____:
 OPERADOR MENCIONÓ QUE LA MÁQUINA PIERDE FUERZA

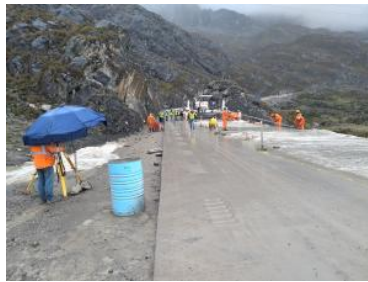
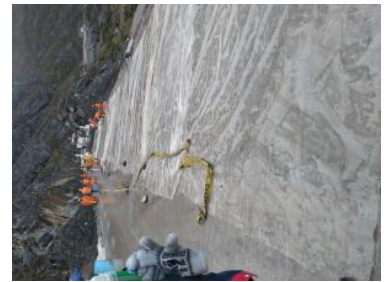
13

Actividades:
COLOCACIÓN DE PAVIMENTO RÍGIDO KM 158+641.24 - KM 158+701.97.

NOTA: SUPERVISIÓN NO AUTORIZO LA ACTIVIDAD ; SE APRECIO LLUVIAS, PESE A ELLO EL CONTRATISTA PROCEDIO CON LA ACTIVIDAD.

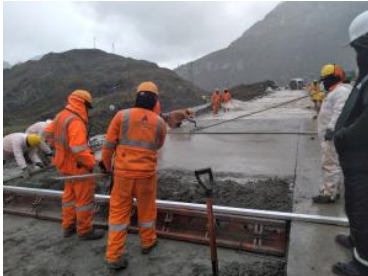
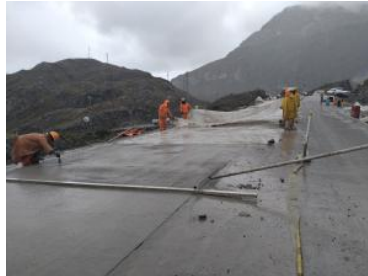
14

Actividades:
COLOCACIÓN DE PAVIMENTO RÍGIDO KM 158+641.24- KM 158+701,97.

NOTA: SUPERVISIÓN NO AUTORIZO LA ACTIVIDAD.
