BITACORA ELECTRÓNICA DE OBRA

Confirma Bitacora:	Nro Informe:	Fecha Informe:	Nombre De La Obra:	Personal Encargado:
	28	15-02-2020	Carretera Oyon - Ambo, Tramo I: Oyon - Desvío Cerro de Pasco	NATALY SUSI CABALLON PAUCAR

INFORME DIARIO N° 28

Panel Fotográfico de la Bitacora de Obras

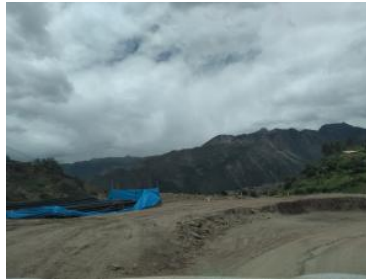
RAMAL TRABAJOS DE REUBICACIÓN DE TUBERÍA DE AGUA POTABLE
REALIZADOS POR GEOCLASS.

SE APRECIA QUE LOS TRABAJOS NO ESTÁN SIENDO SUPERVISADOS POR LA
MUNICIPALIDAD DE OYON.

SE APRECIA LA TUBERÍA A LA INTEMPERIE, SE RECOMIENDA A GECLASS EL
ALMACENAMIENTO CORRECTO DE LAS TUBERÍAS.

- Se recomienda al “Consortio Vial Ambo” mejorar la logística en toda la obra.
- Se recomienda a GEOCLASS encargado de la reubicación de las tuberías de agua potable, realizar una correcta compactación al instalar las tuberías y almacenar correctamente las tuberías.

- Se recomienda a la Municipalidad de Oyon por medio de Provias Nacional, realizar mayor supervisión de los trabajos de Geoclass, asimismo, renovar los certificados y/o correspondientes (Opinion vinculante vencida) para la explotación de la cantera Rupay y Yanamayo, a fin de evitar problemas futuros (cabe mencionar que según expediente técnico la Municipalidad de Oyon es quien otorga la licencia de explotación del material).
