MINISTERIO DE TRANSPORTES Y COMUNICACIONES

BITACORA ELECTRÓNICA DE OBRA

| | 28 | 15-02-2020 | Carretera Oyon - Ambo, Tramo I: Oyon - Desvío Cerro de Pasco | NATALY SUSI CABALLON PAUCAR |

INFORME DIARIO N° 28

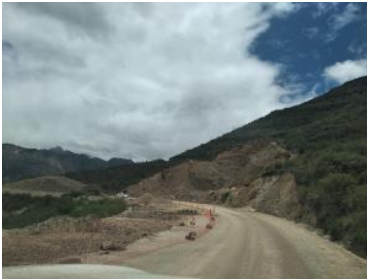
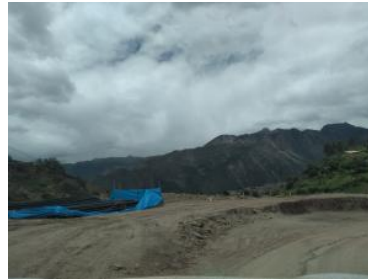
RAMAL TRABAJOS DE REUBICACIÓN DE TUBERÍA DE AGUA POTABLE
REALIZADOS POR GEOCLASS.

SE APRECIA QUE LOS TRABAJOS NO ESTÁN SIENDO SUPERVISADOS POR LA
MUNICIPALIDAD DE OYON.

SE APRECIA LA TUBERÍA A LA INTEMPERIE, SE RECOMIENDA A GECLASS EL
ALMACENAMIENTO CORRECTO DE LAS TUBERÍAS.

- Se recomienda al “Consortio Vial Ambo” mejorar la logística en toda la obra.
- Se recomienda a GEOCLASS encargado de la reubicación de las tuberías de agua potable, realizar una correcta compactación al instalar las tuberías y almacenar correctamente las tuberías.

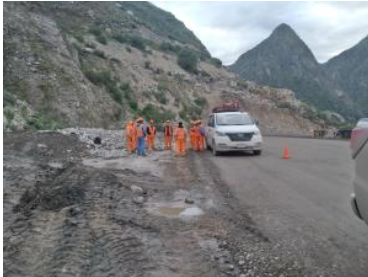
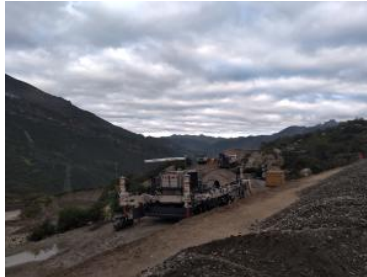
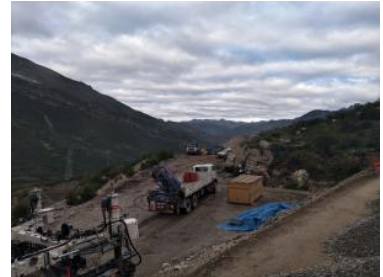
Actividades: REUNIÓN TRABAJADORES ANTES DE REALIZAR SUS ACTIVIDADES KM 139+050

CDescripcion_____: PERSONAL DEL CONSORCIO AMBO.

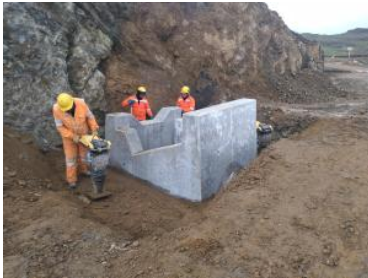
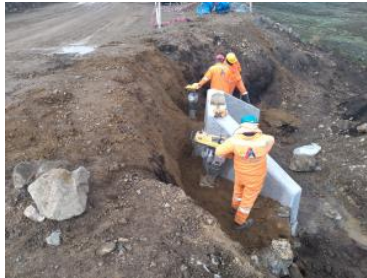
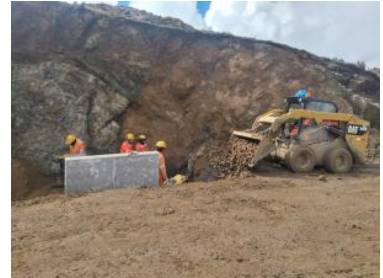
Actividades: COMPACTACIÓN Y RELLENO DE ENTRADA Y SALIDA ALCANTARILLA TMC 36 KM180+998

CDescripcion_____: PERSONAL: 3 OPERARIOS, 3 OFICIALES, 1 OPERADOR. MAQUINARIA: 1 MINICARGADOR.

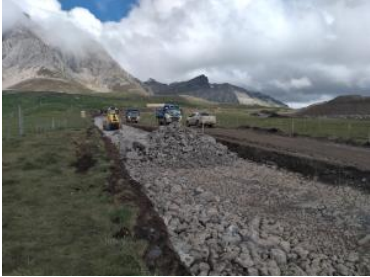
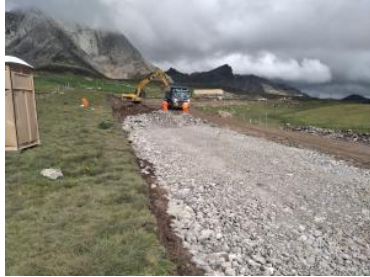
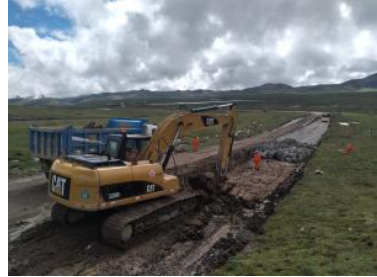
Actividades:
MEJORAMIENTO DE LA SUB RASANTE KM169+760 KM169+900 (MAYORES METRADOS DE MEJORAMIENTO DE SUELOS)

CDescripcion_____:
PERSONAL: 2 VIGÍAS, 2 PERSONAL DE PISO, 5 OPERADORES.
MAQUINARIAS: 1 EXCAVADORA SOBRE ORUGA, 1 RODILLO, 3 VOLQUETES.

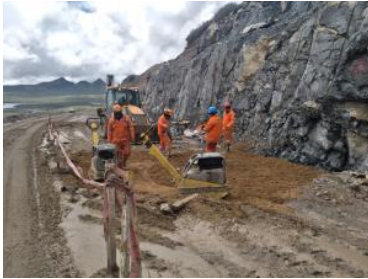
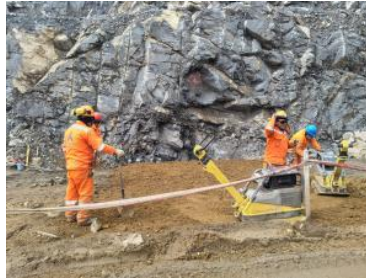
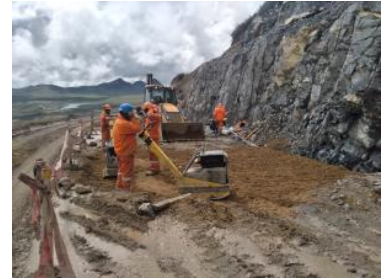
RELLENO DE ENTRADA ALCANTARILLA TMC 36 KM 168+251.

PERSONAL: 1 OPERARIO, 1 CAPATAZ, 2 PEONES. 1 OPERADOR.

MAQUINARIAS Y EQUIPOS: 1 CARGADOR, 2 COMPACTADORAS TIPO PLANCHA, 3 VIBROAPISONADORES.

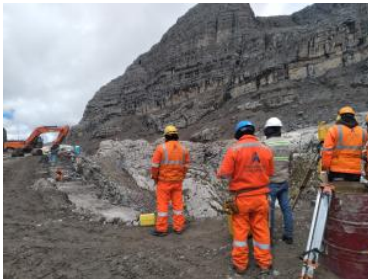
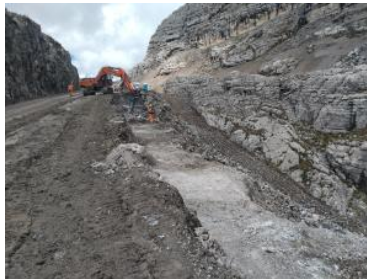
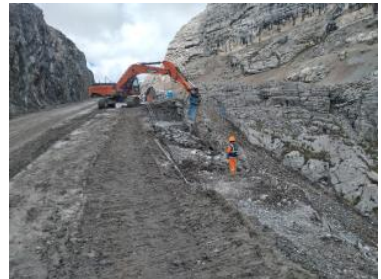
Actividades:
PERFORACIÓN PARA ZAPATA DE MURO CILOPEO KM 167+865 - KM167+910.16.

CDescripcion_____:
PERSONAL: 1 OPERADOR, TÉCNICOS DE TOPOGRAFÍA (SUPERVISIÓN Y CONTRATISTA), AUXILIARES DE TOPOGRAFÍA (SUPERVISIÓN Y CONTRATISTA), 5 PERSONAL DE PISO.
MAQUINARIA: 1 EXCAVADORA MARTILLO

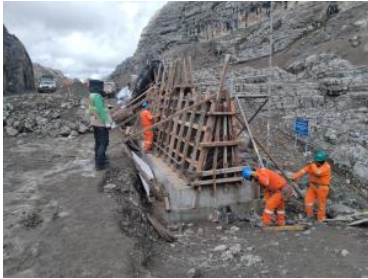
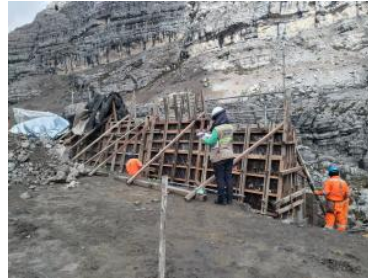
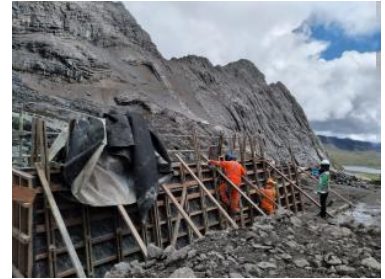
ENCOFRADO DE MURO PARA EL VACIADO DEL PAÑO 2 UBICADO EN EL KM
167+845 - KM 167+855.

PERSONAL: 5 OPERARIOS, CONTROL DE CALIDAD DE SUPERVISIÓN.
HERRAMIENTAS MANUALES-

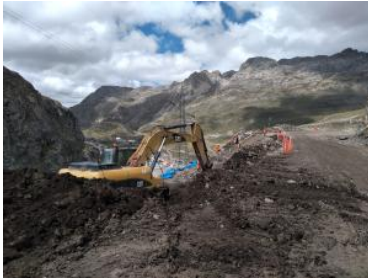
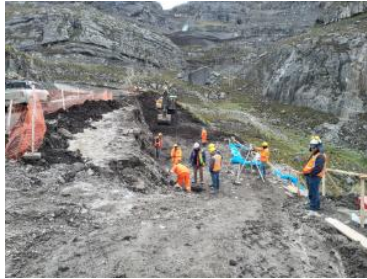
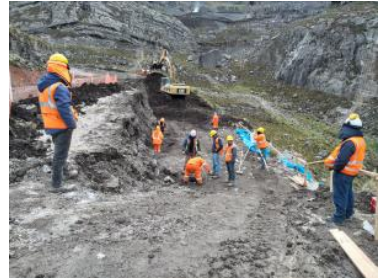
Actividades:
EXCAVACIÓN KM 162+610 - KM 162+660.

CDescripcion_____:
PERSONAL: 1 CAPATAZ, 3 PERSONAL DE PISO, 1 CONTROL DE CALIDAD CVA, 1 OPERADOR.
MAQUINARIAS: 1 CARGADOR SOBRE ORUGA.

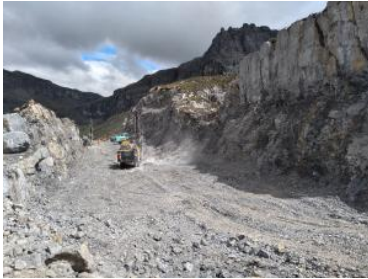
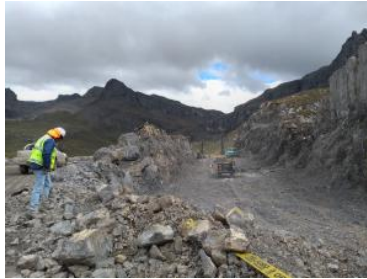
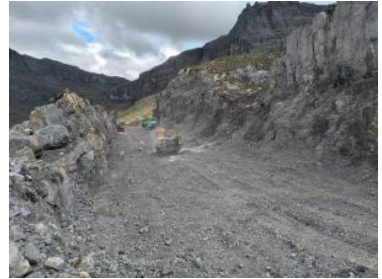
Actividades:
 PERFORACIÓN KM162+290+ KM 162+390

CDescripcion_____:
 PERSONAL: 3 PERSONAL DE PISO, 2 VIGÍAS, 3 OPERADORES, 1 INGENIERO DE CVO.
 MAQUINARIAS: 3 ROCK DRILL.

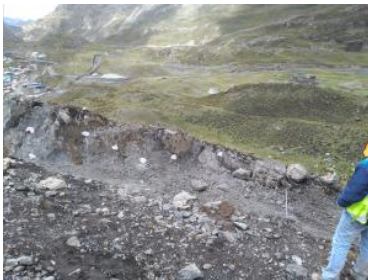
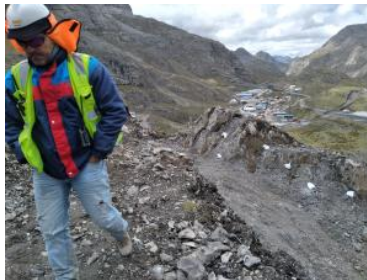
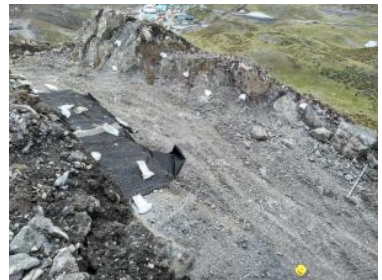
Actividades:
 VOLADURA KM 162+145 - KM 162+165.1430 (TRABAJOS DE CVO-MINA BUENAVENTURA)

CDescripcion_____:
 PERSONAL: 1 INGENIERO CVO, PERSONAL TÉCNICO DE VOLADURA.

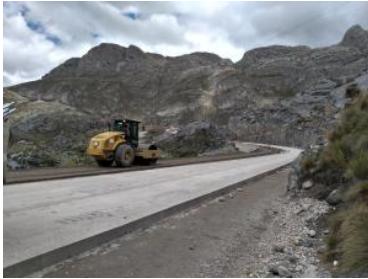
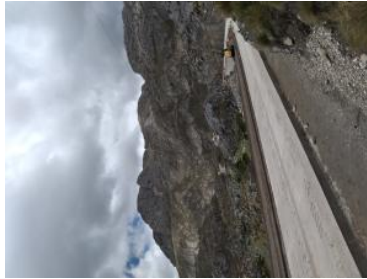
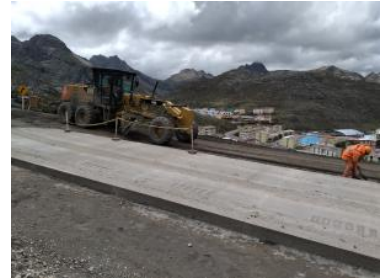
Actividades:
MEJORAMIENTO DE LA BASE PARA COLOCACIÓN DE PAVIMENTO RÍGIDO KM 158+430_ KM 168+645

CDescripcion_____:
PERSONAL: 2 OPERADORES, 6 PERSONAL DE PISO.
MAQUINARIAS: 1 MOTONIVELADORA, 1 RODILLO.

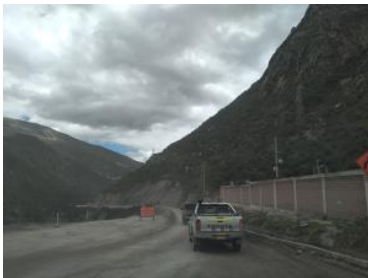
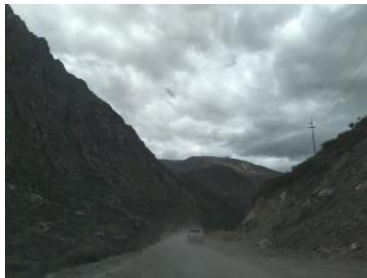
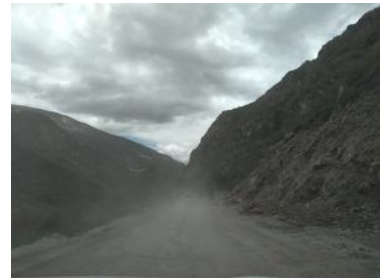
Actividades:
POLVO A FALTA DE RIEGO EN KM 138+00 +KM 144+00.

CDescripcion_____:
SE APRECIA EN ESTE TRAMO LA AUSENCIA DE RIEGO CON CISTERNA.

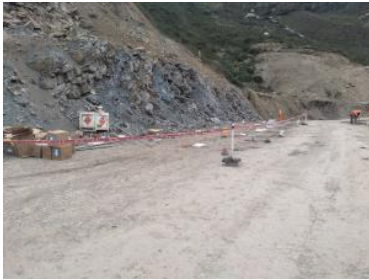
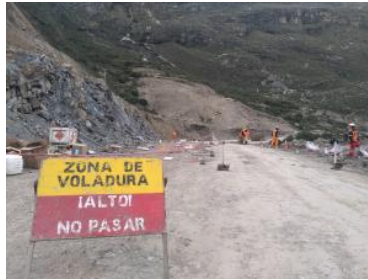
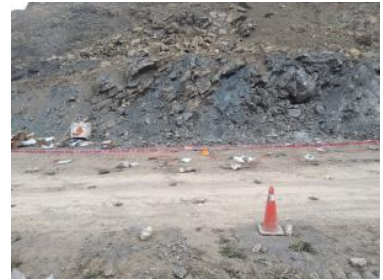
Actividades:
 VOLADURA KM 139+680 (TRABAJOS POR CVA)

CDescripcion_____:
 PERSONAL: INGENIERO ENCARGADO DE VOLADURA, PERSONAL TÉCNICO EN VOLADURA.

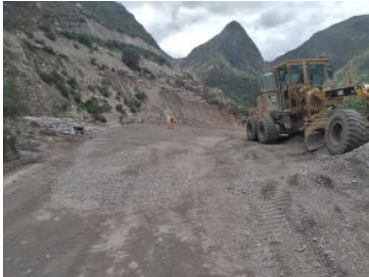
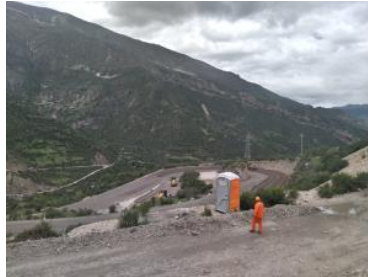
Actividades:
 RECONFORMACION DE SUBBASE KM 139+020_KM 139+360,

CDescripcion_____:
 PERSONAL DE CONTROL DE CALIDAD, PERSONAL DE TOPOGRAFÍA, 8 PERSONAL DE PISO Y OPERARIOS.
 MAQUINARIAS: 1 MOTONIVELADORAS, 1 RODILLOS.
