BITACORA ELECTRÓNICA DE OBRA

REGISTRO DE LA BITACORA Y FOTO DEL CUADERNO DE OBRA

Obra: Mejoramiento de Saldo de Obra Carretera Rodríguez de Mendoza – Empalme Ruta N. PE-5N (La Calzada), Tramo: Selva Alegre – Empalme Ruta N. PE-5N (La Calzada)”
Reporte 15-02-2020

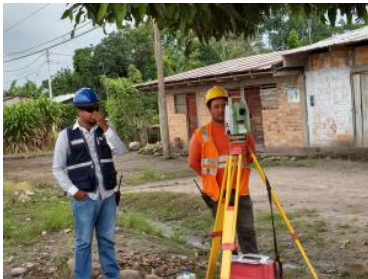
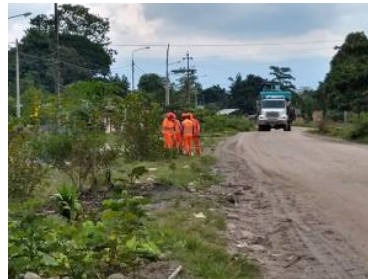
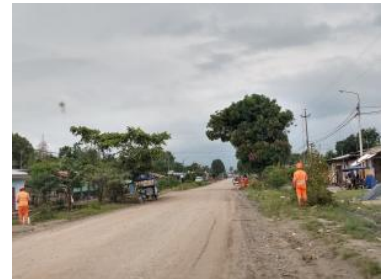
Trabajos de replanteo de eje vía y secciones transversales Km 13+000 al km 13+760

equipo de topografía, 01 topografo, 04 auxiliares

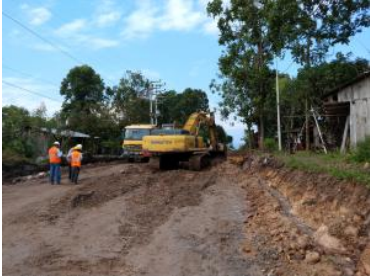
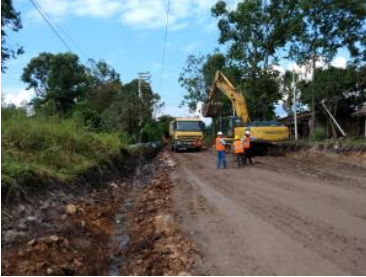
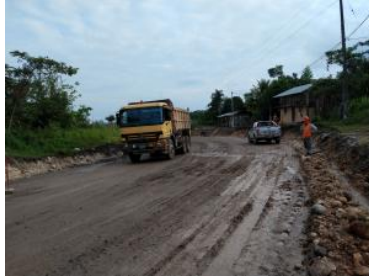
Actividades:
200 MOVIMIENTO DE TIERRAS
205A EXCAVACIÓN EN MATERIAL SUELTO
220B MEJORAMIENTO DE SUELOS A NIVEL DE SUBRASANTE: La contratista OBRAINSA continua con los trabajos de excavación y mejoramiento de suelos a nivel de subrasante desde el Km16+500 la Km 16+540. Lado derecho

CDescripcion_____:
04 Volquetes, 02 compactadoras vibratorias, 01 motoniveladora, 01 excavadora, 01 camioneta supervision, 02 camionetas contratista, 01 brigada de topografía, 02 obreros

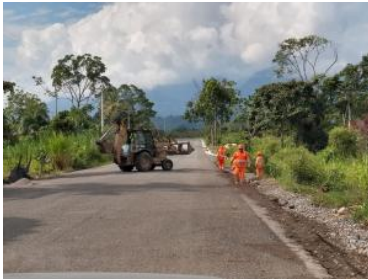
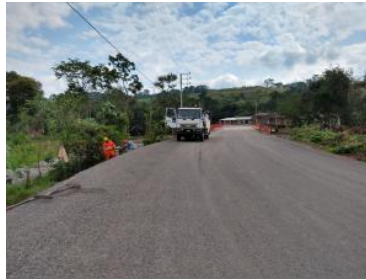
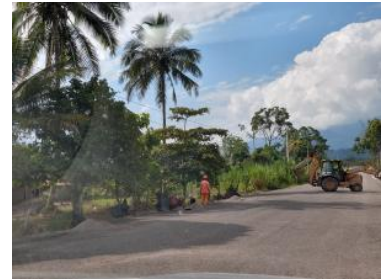
Trabajos de mejoramiento en borde de la via lado derecho e izquierdo de km 20+130 al km 20+420 afectado por el desborde le río Ochque

3 01 retroexcavadora, 01 camion taller, 10 obreros

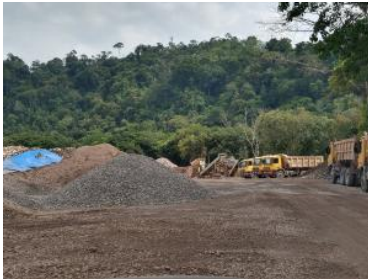
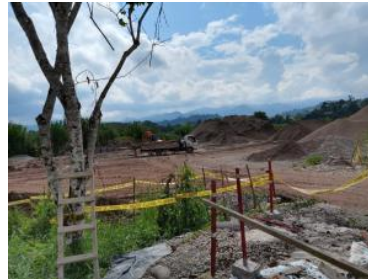
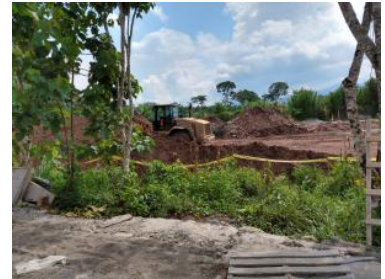
Cantera BELÉN Sector Buenos Aires

Se observa volquetes estacionados a la espera de la carga para el transporte de material de relleno

en la planta de concreto se observa la inhabilitacion del área

06 volquetes, 02 cargador frontal, 01 minicargador, 01 camion baranda, 01 retroexcavadora, 04 obreros

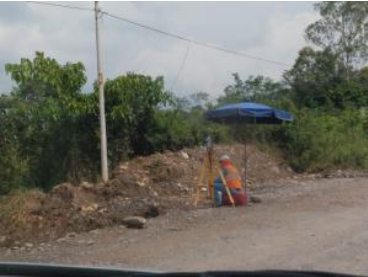
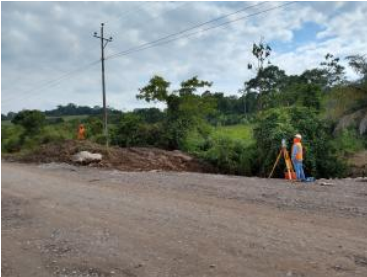
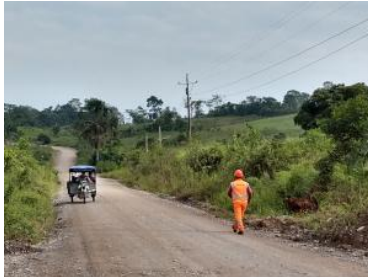
Actividades: Trabajos de replanteo de eje de vía y secciones transversales km 18+320 en adelante

CDescripcion: cuadrilla de topografía, equipos de topografía, 01 topografo, 02 auxiliares
