BITACORA ELECTRÓNICA DE OBRA

Confirma Bitacora: Si	Nro Informe: N°02 4 - - PVN - MJQ Y - 2020	Fecha Informe: 15-02-2020	Nombre De La Obra: HUANUCO - HUALLANCA (T2)	Personal Encargado: MICHAEL JESUS QUISPE YAURI.
---------------------------------	---	-------------------------------------	---	---

PARA LA EJECUCIÓN DE LA OBRA "MEJORAMIENTO, CONSERVACIÓN POR NIVELES DE SERVICIO Y OPERACIÓN DE CORREDOR VIAL HUÁNUCO-LA UNIÓN-HUALLANCA-DV. ANTAMINA/EMP. PE-3N (TINGO CHICO)-NUEVAS FLORES-LLATA-ANTAMINA".

TRAMO II: INICIA EN PUNTO UNIÓN KM 52+920 CULMINA EN TINGO CHICO KM 102+819

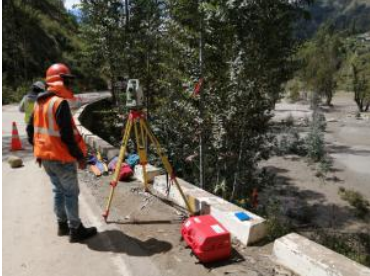
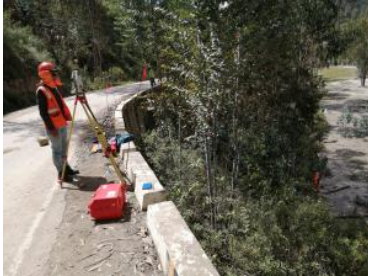
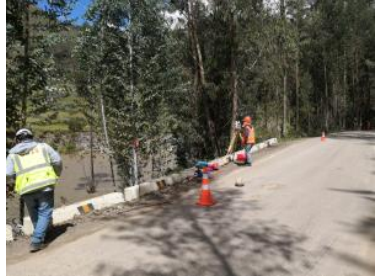
Actividades:
100 OBRAS PRELIMINARES
102.A1 TRAZO Y REPLANTEO
PROGRESIVA: KM 83+000, KM 84+000, KM 63+000, KM 64+000

CDescripcion _____:
PERSONAL UTILIZADO: 09 AUXILIARES DE TOPOGRAFÍA, 03 TOPOGRAFOS
MAQUINARIA Y EQUIPO UTILIZADO: 03 ESTACION TOTAL CON TRIPODE, 09 PRISMAS CON JALONES

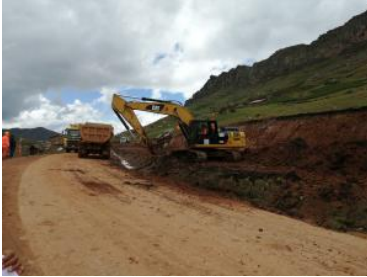
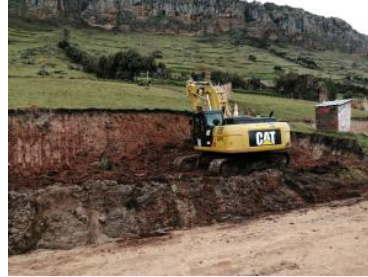
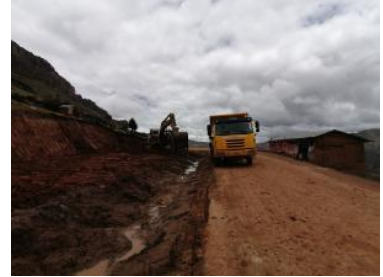
200 MOVIMIENTO DE TIERRAS

201.B3 EXCAVACIÓN DE MATERIAL SUELTO

PROGRESIVA: KM 53+100, KM 53+150, KM 53+450, KM 53+520

PERSONAL UTILIZADO: 02 SUPERVISOR, 17 OPERADOR, 05 PEÓN, Y 04 VIGÍAS.
MAQUINARIA Y EQUIPO UTILIZADO: 15 VOLQUETE, 02 EXCAVADORA.

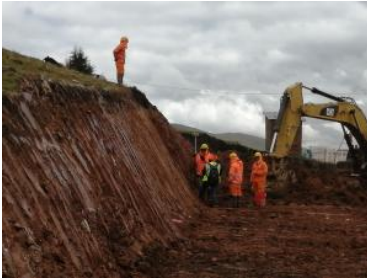
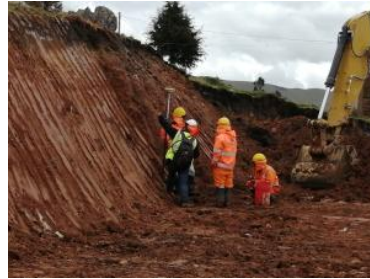
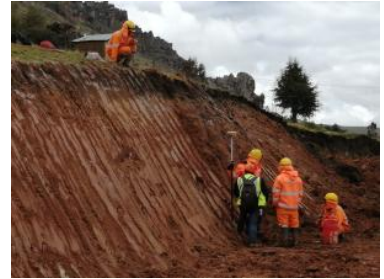
700. TRANSPORTE

700.C TRANSPORTE DE MATERIALES EXCEDENTES PARA DISTANCIA ENTRE
120M Y 1000M

700.D TRANSPORTE DE MATERIALES EXCEDENTES PARA DISTANCIA MAYORES
DE 1000M

PROGRESIVA: KM 53+100, KM 53+150, KM 53+450, KM 53+520

PERSONAL UTILIZADO: 02 SUPERVISOR, 17 OPERADOR, 05 PEÓN, Y 04 VIGÍAS.

MAQUINARIA Y EQUIPO UTILIZADO: 15 VOLQUETE, 02 EXCAVADORA.

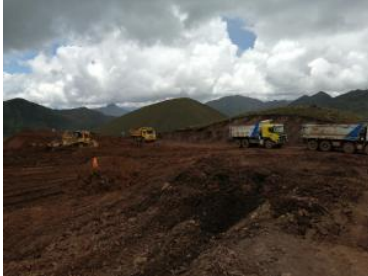
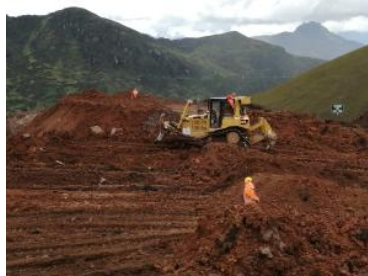
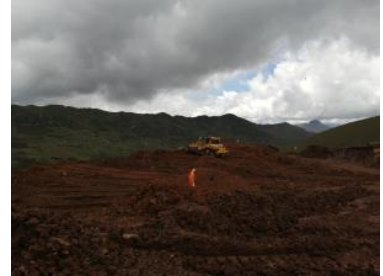
900 PROTECCIÓN AMBIENTAL
901.A DISPOSICIÓN Y CONFORMACIÓN DE DEPÓSITOS DE MATERIAL EXCEDENTE
PROGRESIVA: KM 52+730 - LADO "D"

PERSONAL UTILIZADO: 01 OPERADOR, 02 PEÓN, Y 02 VIGÍAS.
MAQUINARIA Y EQUIPO UTILIZADO: 01 TRACTOR ORUGA D6.
