MINISTERIO DE TRANSPORTES Y COMUNICACIONES

## BITACORA ELECTRÓNICA DE OBRA

<b>Confirma Bitacora:</b> Si	<b>Nro Informe:</b> 004	<b>Fecha Informe:</b> 13-02-2020	<b>Nombre De La Obra:</b> Carretera Moquegua - Omate - Arequipa Tramo: II km. 35 al km. 153.50	<b>Personal Encargado:</b> CUTIPA MONZON NESTOR ARNULFO
---------------------------------	----------------------------	-------------------------------------	---	---

REPORTE DEL JUEVES 13 DE FEBRERO DEL 2020

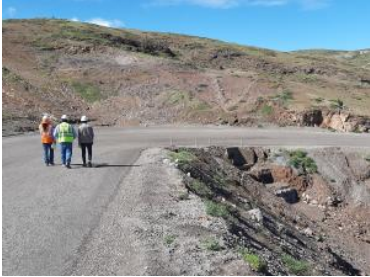
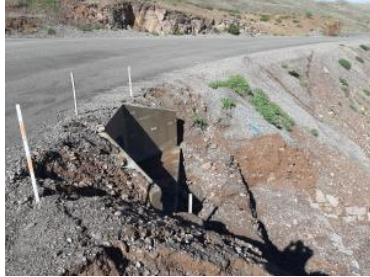
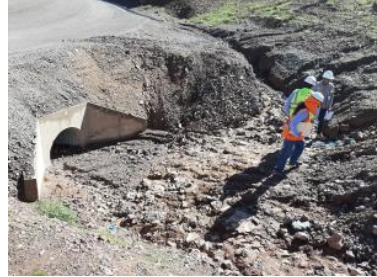
1

**CDescripcion\_\_\_\_\_:**  
VERIFICACIÓN DE METRADO PLANTEADO EN MAYORES METRADOS DE EMBOQUILLADO EN LA ALCANTARILLA DE LA PROGRESIVA KM 35+880

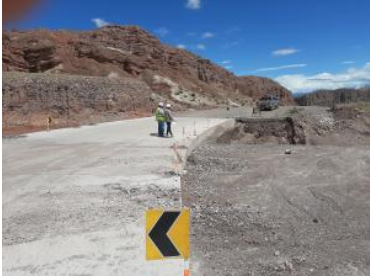
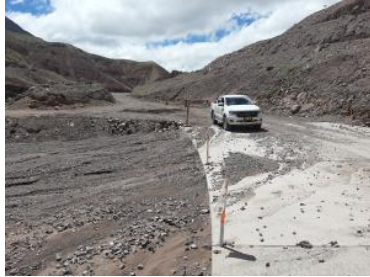
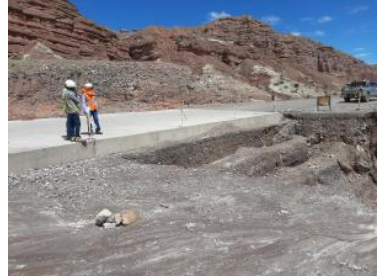
2

**CDescripcion\_\_\_\_\_:**  
VERIFICACIÓN DE METRADO PLANTEADO EN MAYORES METRADOS DE EMBOQUILLADO EN EL BADÉN DE LA PROGRESIVA KM 41+500

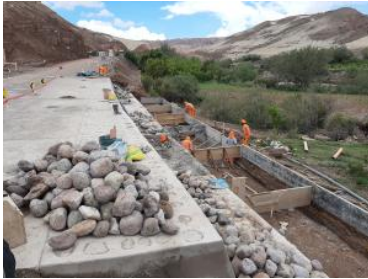
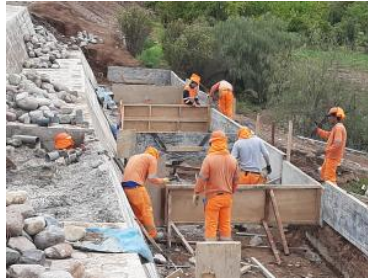
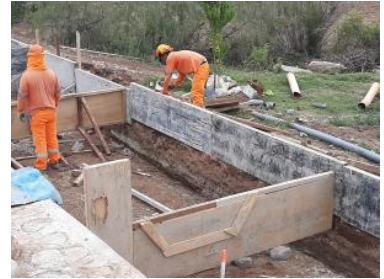
3

VERIFICACIÓN DE METRADO PLANTEADO EN MAYORES METRADOS DE EMBOQUILLADO EN EL BADÉN DE LA PROGRESIVA KM 49+000

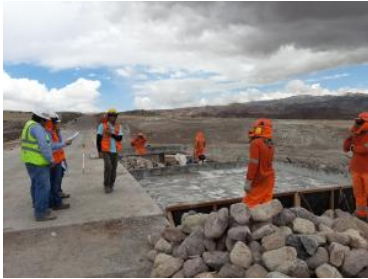
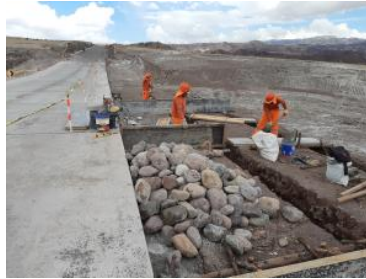
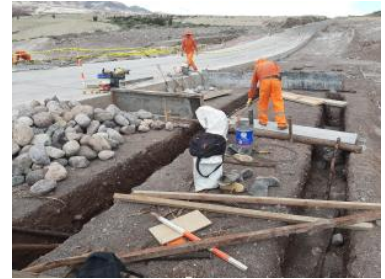
4

VERIFICACIÓN DE METRADO PLANTEADO EN MAYORES METRADOS DE EMBOQUILLADO DEL BADÉN DE LA PROGRESIVA KM 52+325

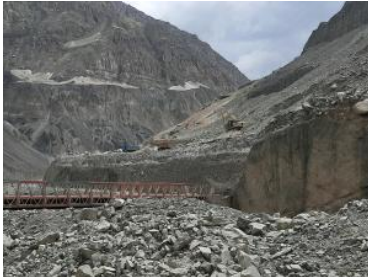
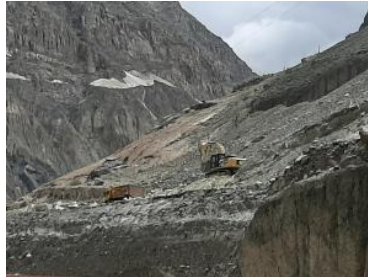
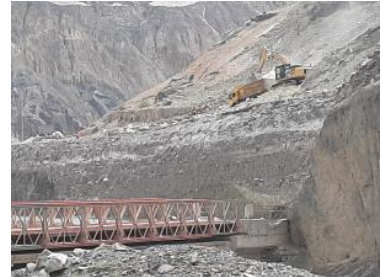
200 MOVIMIENTO DE TIERRAS

202.B.2 EXCAVACIÓN EN ROCA FRACTURADA (SUELTA) EN LA PROGRESIVA KM  
76+800
