## BITACORA ELECTRÓNICA DE OBRA

Nro  
Inform  
e:  
29

Fecha Informe:  
17-02-2020

Nombre De La Obra:  
Carretera Oyon - Ambo,  
Tramo I: Oyon - Desvío Cerro  
de Pasco

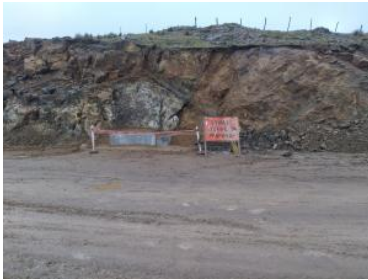
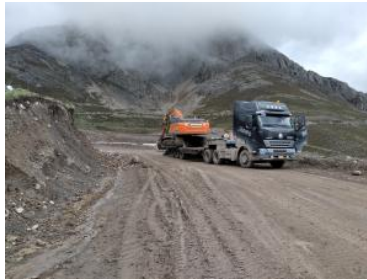
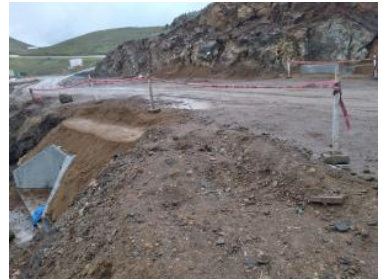
**Actividades:**  
 LOS FRENTES EN ESTE TRAMO DISMINUYERON (ALCANTARILLA TMC 36 KM 180+998)

**CDescripcion:**  
 1 DISMINUCIÓN DE FRENTES DE TRABAJO EN EL KM 171+000 AL KM 181+000.

- Se recomienda al "Consortio Vial Ambo" y "Consortio Vial Oyon", incrementar frentes de trabajo, asimismo realizar coordinaciones en conjunto con la supervisión, para evitar demoras en la ejecución de la obra.

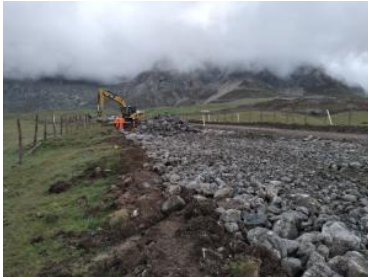
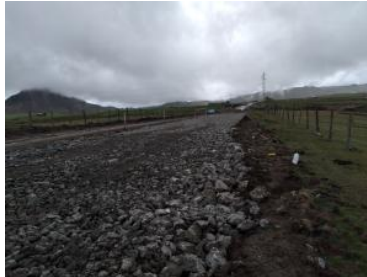
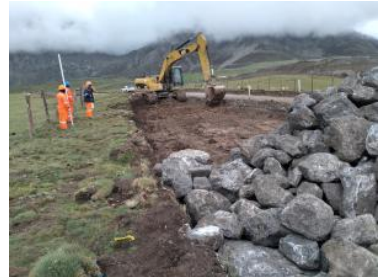
**Actividades:**  
 MEJORAMIENTO DE LA SUB RASANTE KM 170+260 - KM 170+360 (MAYORES METRADOS DE MEJORAMIENTO DE SUELOS)

**CDescripcion:**  
 2 PERSONAL: 2 VIGÍAS, 3 PERSONAL DE PISO, 2 OPERADORES.  
 MAQUINARIAS: 1 EXCAVADORA SOBRE ORUGA, 1 VOLQUETE.

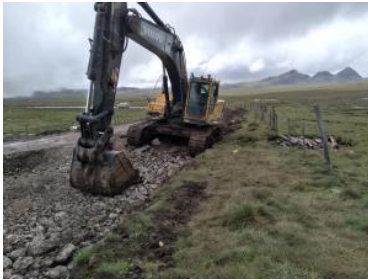
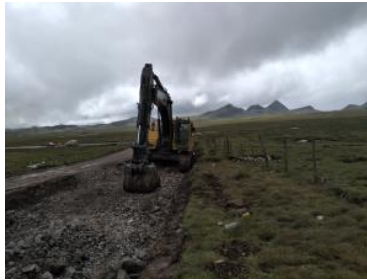
b. Maquinaria y Equipo: Cumple con las maquinarias y equipos, asimismo el consorcio puso en conocimiento que algunas maquinarias están siendo de baja por otras de mejor calidad, pero es necesario que, al estar realizando trabajos de mejoramiento de suelo el día 14/02/2020 una excavadora sobre oruga se malogró (personal indicó que el mecánico se apersonaría a arreglar la máquina), verificando los trabajos el día de hoy se apreció que la máquina sigue parada en el Km 170+260.

**Actividades:**  
EXCAVADORA MALOGRADA KM 170+300

EL 14 DE FEBRERO EL OPERADOR MENCIONÓ QUE LA MÁQUINA PIERDE FUERZA EN EL BRAZO, A LA FECHA NO SOLUCIONAN.

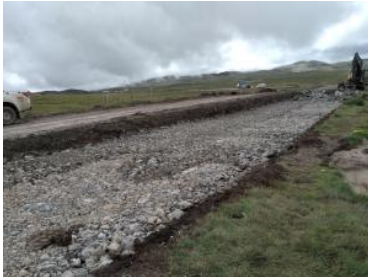
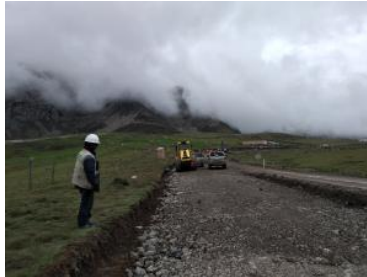
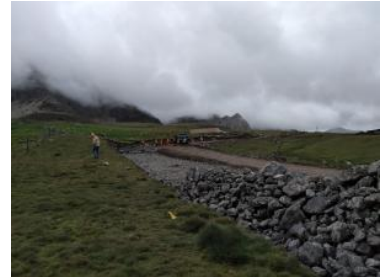
**Actividades:**  
MEJORAMIENTO DE SUELO KM 169+710 - KM 169+900 (MAYORES METRADOS DEL MEJORAMIENTO DE SUELOS)

PERSONAL: 2 VIGÍAS, 2 PERSONAL DE PISO, 5 OPERADORES.  
MAQUINARIAS: 1 EXCAVADORA SOBRE ORUGA, 1 RODILLO, 3 VOLQUETES.

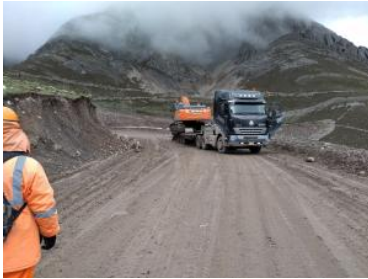
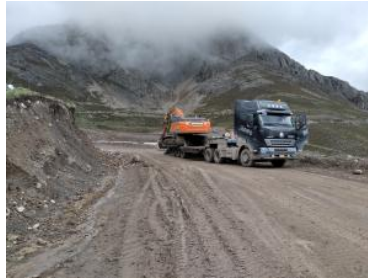
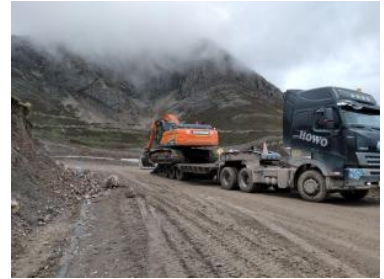
MOVILIZACIÓN DE EXCAVADORA SOBRE ORUGA PARA TRABAJOS EN KM  
168+740.

PERSONAL: 2 OPERADORES, 1 PERSONAL DE PISO.  
MAQUINARIA: 1 EXCAVADORA SOBRE ORUGA, 1 CAMA BAJA.

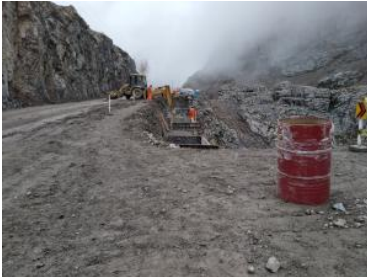
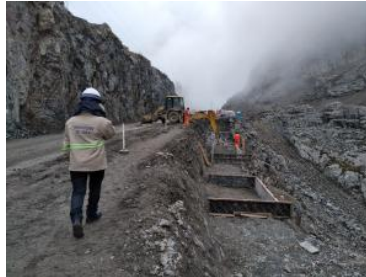
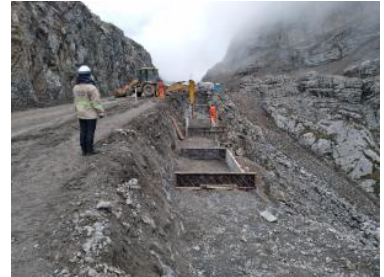
EXCAVACIÓN Y LIMPIEZA PARA ENCOFRADO DE ZAPARA DE MURO CICLOPEO  
KM 167+865

PERSONAL: 1 TÉCNICO DE CONTROL DE CALIDAD, 3 PERSONAL DE PISO, 1  
OPERADOR.

MAQUINARIA: 1 RETRO EXCAVADORA.

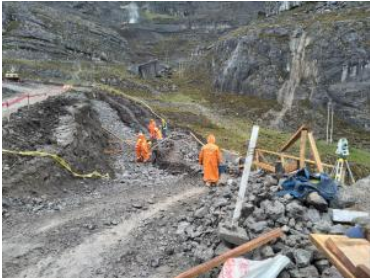
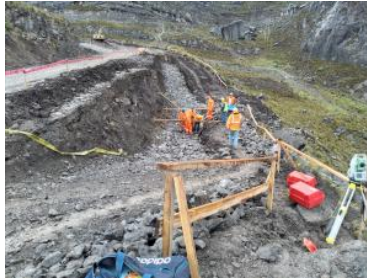
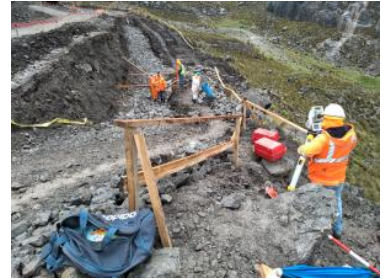
**Actividades:**  
 ENCOFRADO PARA MURO KM 162+610.

**CDescripcion** \_\_\_\_\_ :  
 PERSONAL: 4 OPERARIOS, 3 PEONES, 1 TOPOGRAFO, 2 AUXILIARES DE TOPOGRAFÍA DE CVA.  
 EQUIPOS Y MAQUINARIAS: ESTACIÓN TOTAL, HERRAMIENTAS MANUALES.

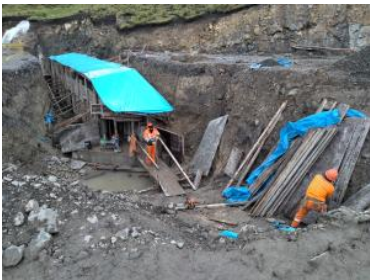
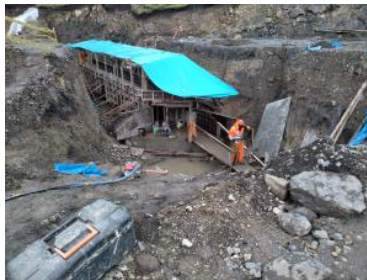
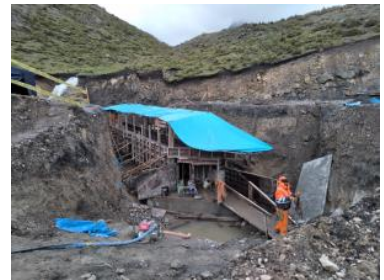
**Actividades:**  
 ENCOFRADO ALCANTARILLA MCA KM 160+906

**CDescripcion** \_\_\_\_\_ :  
 PERSONAL: 5 OPERARIOS.  
 HERRAMIENTAS MANUALES.

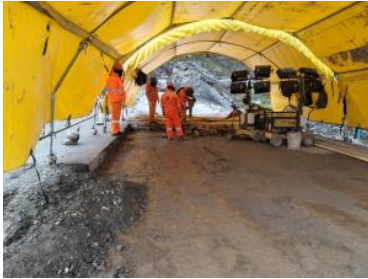
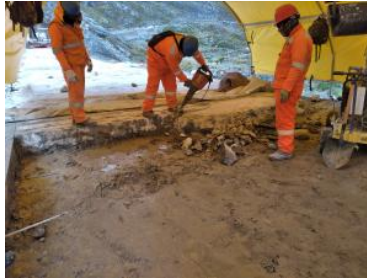
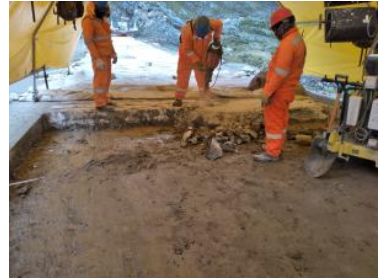
**Actividades:** CORTE DE PAVIMENTO QUE SE INICIO SIN ENCOFRAR (NO SIRVE) KM 158+701.97

**CDescripcion\_\_\_\_\_:**  
 PERSONAL: 3 OFICIALES.  
 EQUIPO: CORTADORA.

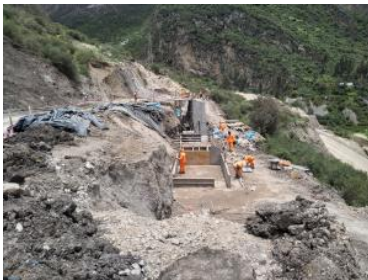
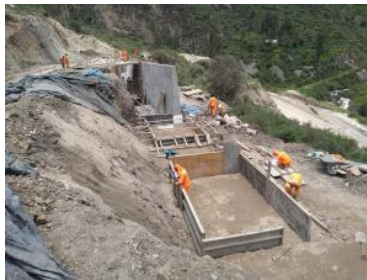
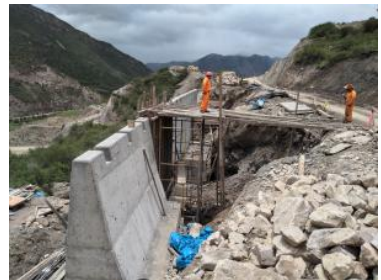
**Actividades:** ENCOFRADO DE ZAPATA PARA MURO KM 138+265

**CDescripcion\_\_\_\_\_:**  
 PERSONAL: 1 CAPATAZ, 4 OPERARIOS, 3 OFICIALES, 2 PEONES.  
 HERRAMIENTAS MANUALES.

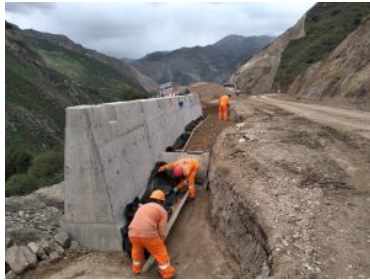
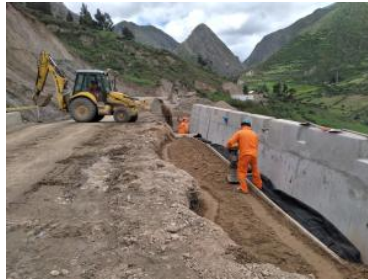
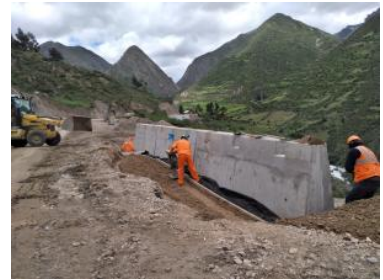
**Actividades:**  
RELLENO Y COMPACTADO MURO KM 136+170

**CDescripcion\_\_\_\_\_:**  
PERSONAL: 1 CAPATAZ, 1 OFICIAL, 2 PEONES, 1 OPERADOR.  
MAQUINARIAS Y EQUIPOS: 1 VIBROAPISONADOR, 1 RETROEXCAVADORA.

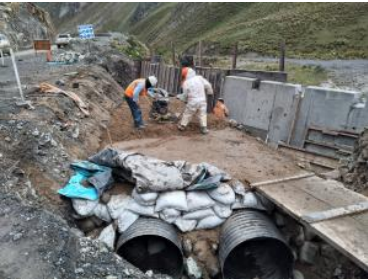
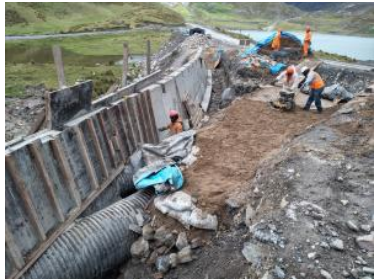
**Actividades:**  
RELLENO Y COMPACTACIÓN DE ALCANTARILLA TMC KM 159+400

**CDescripcion\_\_\_\_\_:**  
PERSONAL: 1 CAPATAZ, 1 OFICIAL, 2 PEONES.  
MAQUINARIAS Y EQUIPOS: 1 COMPACTADORA TIPO PLANCHA.
