BITACORA ELECTRÓNICA DE OBRA

Nro
Inform
e:
29

Fecha Informe:
17-02-2020

Nombre De La Obra:
Carretera Oyon - Ambo,
Tramo I: Oyon - Desvío Cerro
de Pasco

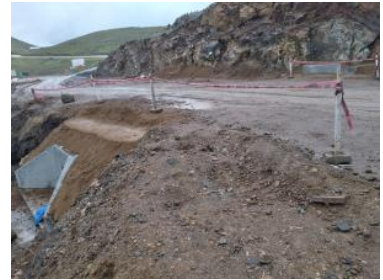
- Se apreció disminución de frentes.

Actividades:
 LOS FRENTES EN ESTE TRAMO DISMINUYERON (ALCANTARILLA TMC 36 KM 180+998)

CDescripcion_____:
 1 DISMINUCIÓN DE FRENTES DE TRABAJO EN EL KM 171+000 AL KM 181+000.

- Se recomienda al "Consortio Vial Ambo" y "Consortio Vial Oyon", incrementar frentes de trabajo, asimismo realizar coordinaciones en conjunto con la supervisión, para evitar demoras en la ejecución de la obra.

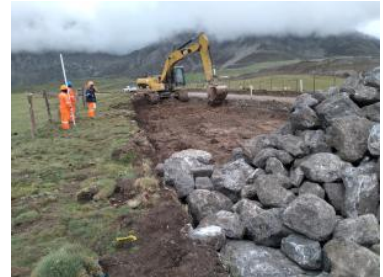
Actividades:
 MEJORAMIENTO DE LA SUB RASANTE KM 170+260 - KM 170+360 (MAYORES METRADOS DE MEJORAMIENTO DE SUELOS)

CDescripcion_____:
 2 PERSONAL: 2 VIGÍAS, 3 PERSONAL DE PISO, 2 OPERADORES.
 MAQUINARIAS: 1 EXCAVADORA SOBRE ORUGA, 1 VOLQUETE.

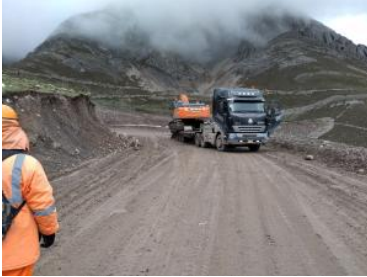
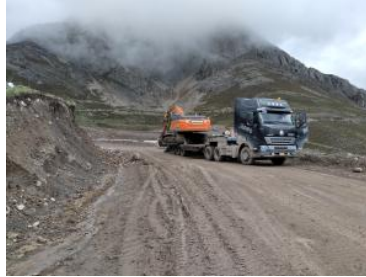
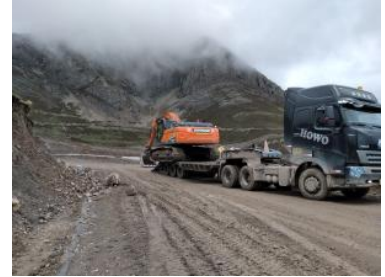
5

MOVILIZACIÓN DE EXCAVADORA SOBRE ORUGA PARA TRABAJOS EN KM
168+740.

PERSONAL: 2 OPERADORES, 1 PERSONAL DE PISO.
MAQUINARIA: 1 EXCAVADORA SOBRE ORUGA, 1 CAMA BAJA.

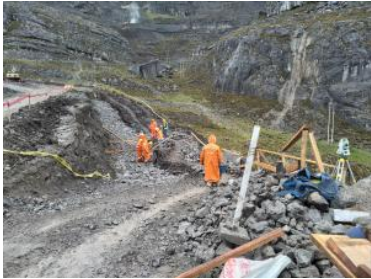
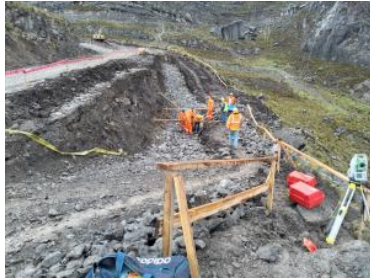
7

Actividades:
 ENCOFRADO PARA MURO KM 162+610.

CDescripcion _____ :
 PERSONAL: 4 OPERARIOS, 3 PEONES, 1 TOPOGRAFO, 2 AUXILIARES DE TOPOGRAFÍA DE CVA.
 EQUIPOS Y MAQUINARIAS: ESTACIÓN TOTAL, HERRAMIENTAS MANUALES.

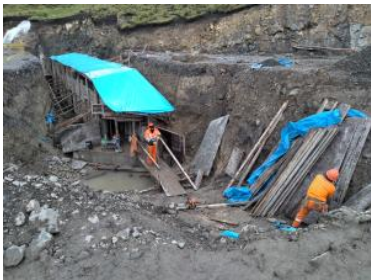
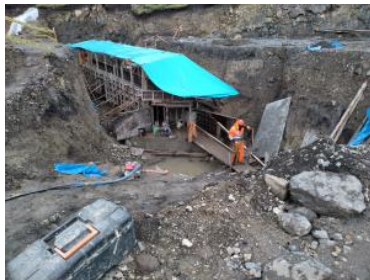
8

Actividades:
 ENCOFRADO ALCANTARILLA MCA KM 160+906

CDescripcion _____ :
 PERSONAL: 5 OPERARIOS.
 HERRAMIENTAS MANUALES.

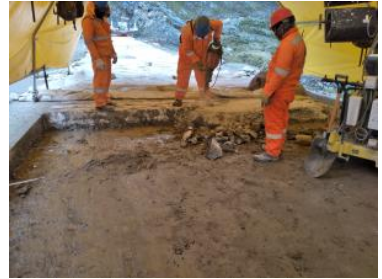
9

Actividades: CORTE DE PAVIMENTO QUE SE INICIO SIN ENCOFRAR (NO SIRVE) KM 158+701.97

CDescripcion_____:
 PERSONAL: 3 OFICIALES.
 EQUIPO: CORTADORA.

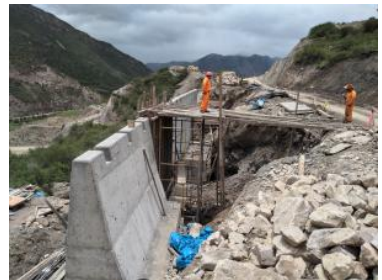
10

Actividades: ENCOFRADO DE ZAPATA PARA MURO KM 138+265

CDescripcion_____:
 PERSONAL: 1 CAPATAZ, 4 OPERARIOS, 3 OFICIALES, 2 PEONES.
 HERRAMIENTAS MANUALES.
