BITACORA ELECTRÓNICA DE OBRA

Fecha Informe:
17-02-2020

Nombre De La Obra:
Carretera Oyon - Ambo,
Tramo I: Oyon - Desvío Cerro
de Pasco

INFORME DIARIO N°29

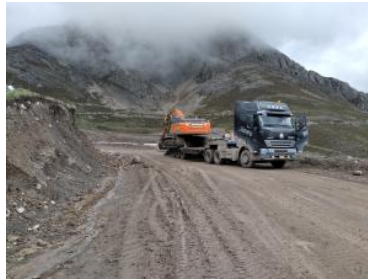
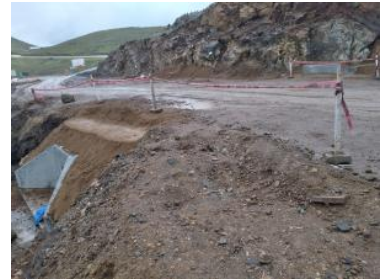
Actividades:
 LOS FRENTES EN ESTE TRAMO DISMINUYERON (ALCANTARILLA TMC 36 KM 180+998)

CDescripcion_____:
 1 DISMINUCIÓN DE FRENTES DE TRABAJO EN EL KM 171+000 AL KM 181+000.

- Se recomienda al "Consortio Vial Ambo" y "Consortio Vial Oyon", incrementar frentes de trabajo, asimismo realizar coordinaciones en conjunto con la supervisión, para evitar demoras en la ejecución de la obra.

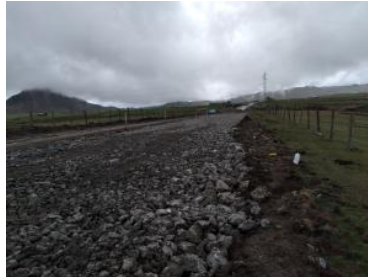
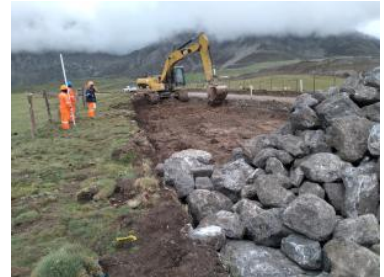
Actividades:
 MEJORAMIENTO DE LA SUB RASANTE KM 170+260 - KM 170+360 (MAYORES METRADOS DE MEJORAMIENTO DE SUELOS)

CDescripcion_____:
 2 PERSONAL: 2 VIGÍAS, 3 PERSONAL DE PISO, 2 OPERADORES.
 MAQUINARIAS: 1 EXCAVADORA SOBRE ORUGA, 1 VOLQUETE.

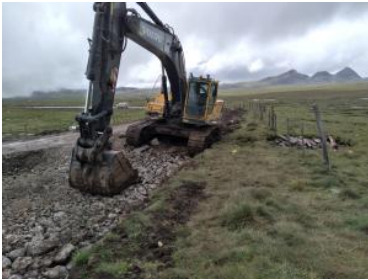
b. Maquinaria y Equipo: Cumple con las maquinarias y equipos, asimismo el consorcio puso en conocimiento que algunas maquinarias están siendo de baja por otras de mejor calidad, pero es necesario que, al estar realizando trabajos de mejoramiento de suelo el día 14/02/2020 una excavadora sobre oruga se malogró (personal indicó que el mecánico se apersonaría a arreglar la máquina), verificando los trabajos el día de hoy se apreció que la máquina sigue parada en el Km 170+260.

Actividades:
 EXCAVADORA MALOGRADA KM 170+300

EL 14 DE FEBRERO EL OPERADOR MENCIONÓ QUE LA MÁQUINA PIERDE FUERZA EN EL BRAZO, A LA FECHA NO SOLUCIONAN.

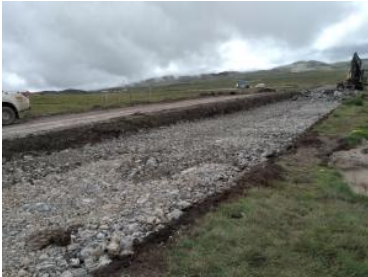
Actividades:
 MEJORAMIENTO DE SUELO KM 169+710 - KM 169+900 (MAYORES METRADOS DEL MEJORAMIENTO DE SUELOS)

PERSONAL: 2 VIGÍAS, 2 PERSONAL DE PISO, 5 OPERADORES.
 MAQUINARIAS: 1 EXCAVADORA SOBRE ORUGA, 1 RODILLO, 3 VOLQUETES.

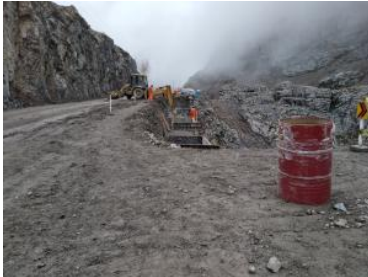
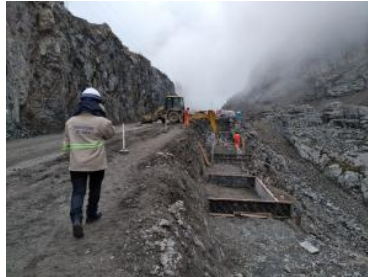
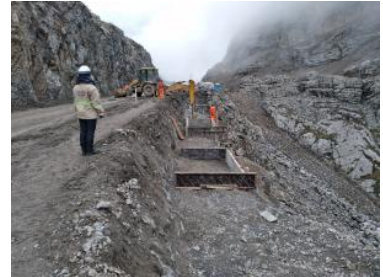
EXCAVACIÓN Y LIMPIEZA PARA ENCOFRADO DE ZAPARA DE MURO CICLOPEO
KM 167+865

PERSONAL: 1 TÉCNICO DE CONTROL DE CALIDAD, 3 PERSONAL DE PISO, 1
OPERADOR.

MAQUINARIA: 1 RETRO EXCAVADORA.

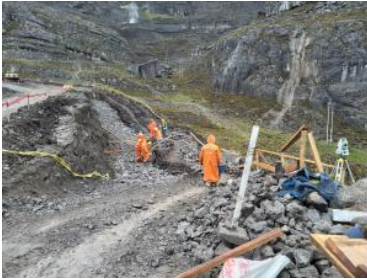
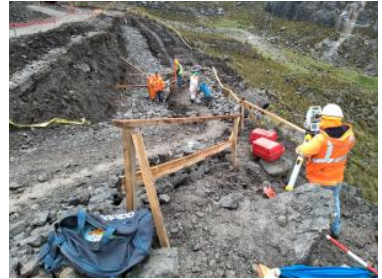
Actividades:
 ENCOFRADO PARA MURO KM 162+610.

CDescripcion _____ :
 PERSONAL: 4 OPERARIOS, 3 PEONES, 1 TOPOGRAFO, 2 AUXILIARES DE TOPOGRAFÍA DE CVA.
 EQUIPOS Y MAQUINARIAS: ESTACIÓN TOTAL, HERRAMIENTAS MANUALES.

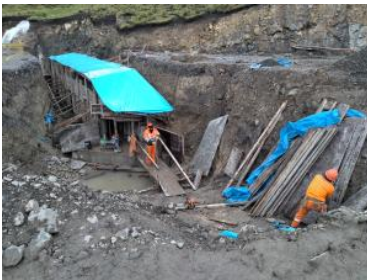
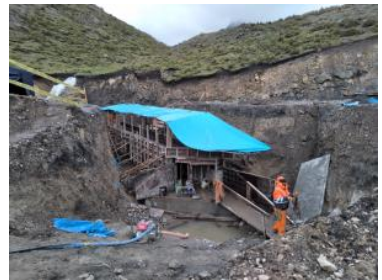
Actividades:
 ENCOFRADO ALCANTARILLA MCA KM 160+906

CDescripcion _____ :
 PERSONAL: 5 OPERARIOS.
 HERRAMIENTAS MANUALES.

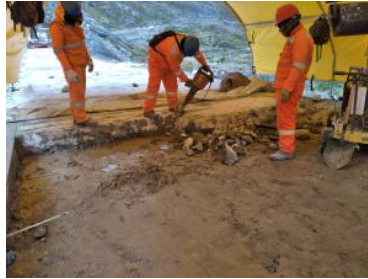
Actividades: CORTE DE PAVIMENTO QUE SE INICIO SIN ENCOFRAR (NO SIRVE) KM 158+701.97

CDescripcion_____:
PERSONAL: 3 OFICIALES.
EQUIPO: CORTADORA.

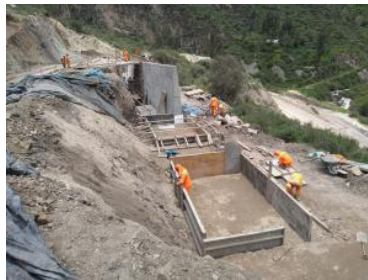
Actividades: ENCOFRADO DE ZAPATA PARA MURO KM 138+265

CDescripcion_____:
PERSONAL: 1 CAPATAZ, 4 OPERARIOS, 3 OFICIALES, 2 PEONES.
HERRAMIENTAS MANUALES.

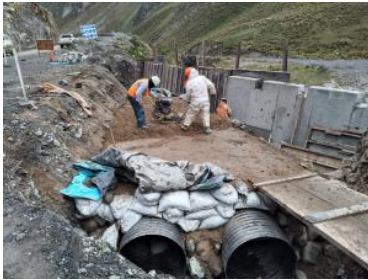
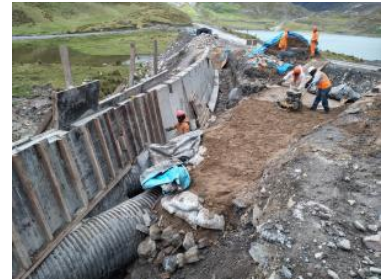
RELLENO Y COMPACTACIÓN DE ALCANTARILLA TMC KM 159+400

PERSONAL: 1 CAPATAZ, 1 OFICIAL, 2 PEONES.
MAQUINARIAS Y EQUIPOS: 1 COMPACTADORA TIPO PLANCHA.
